Verkennend bodemonderzoek  
ter plaatse van:

**Westerveldseweg 7a  
te Zuidwolde**

**160391**

Type onderzoek : **Verkennd bodemonderzoek**  
Locatie onderzoek : **Westerveldseweg 7a te Zuidwolde**  
Projectnummer : **160391**  
Versie rapportage : **1**  
Auteur : **J.R.W. Staal BBA**  
Controle en vrijgave : **R.J.J. Jonker**  
Paraaf vrijgave :

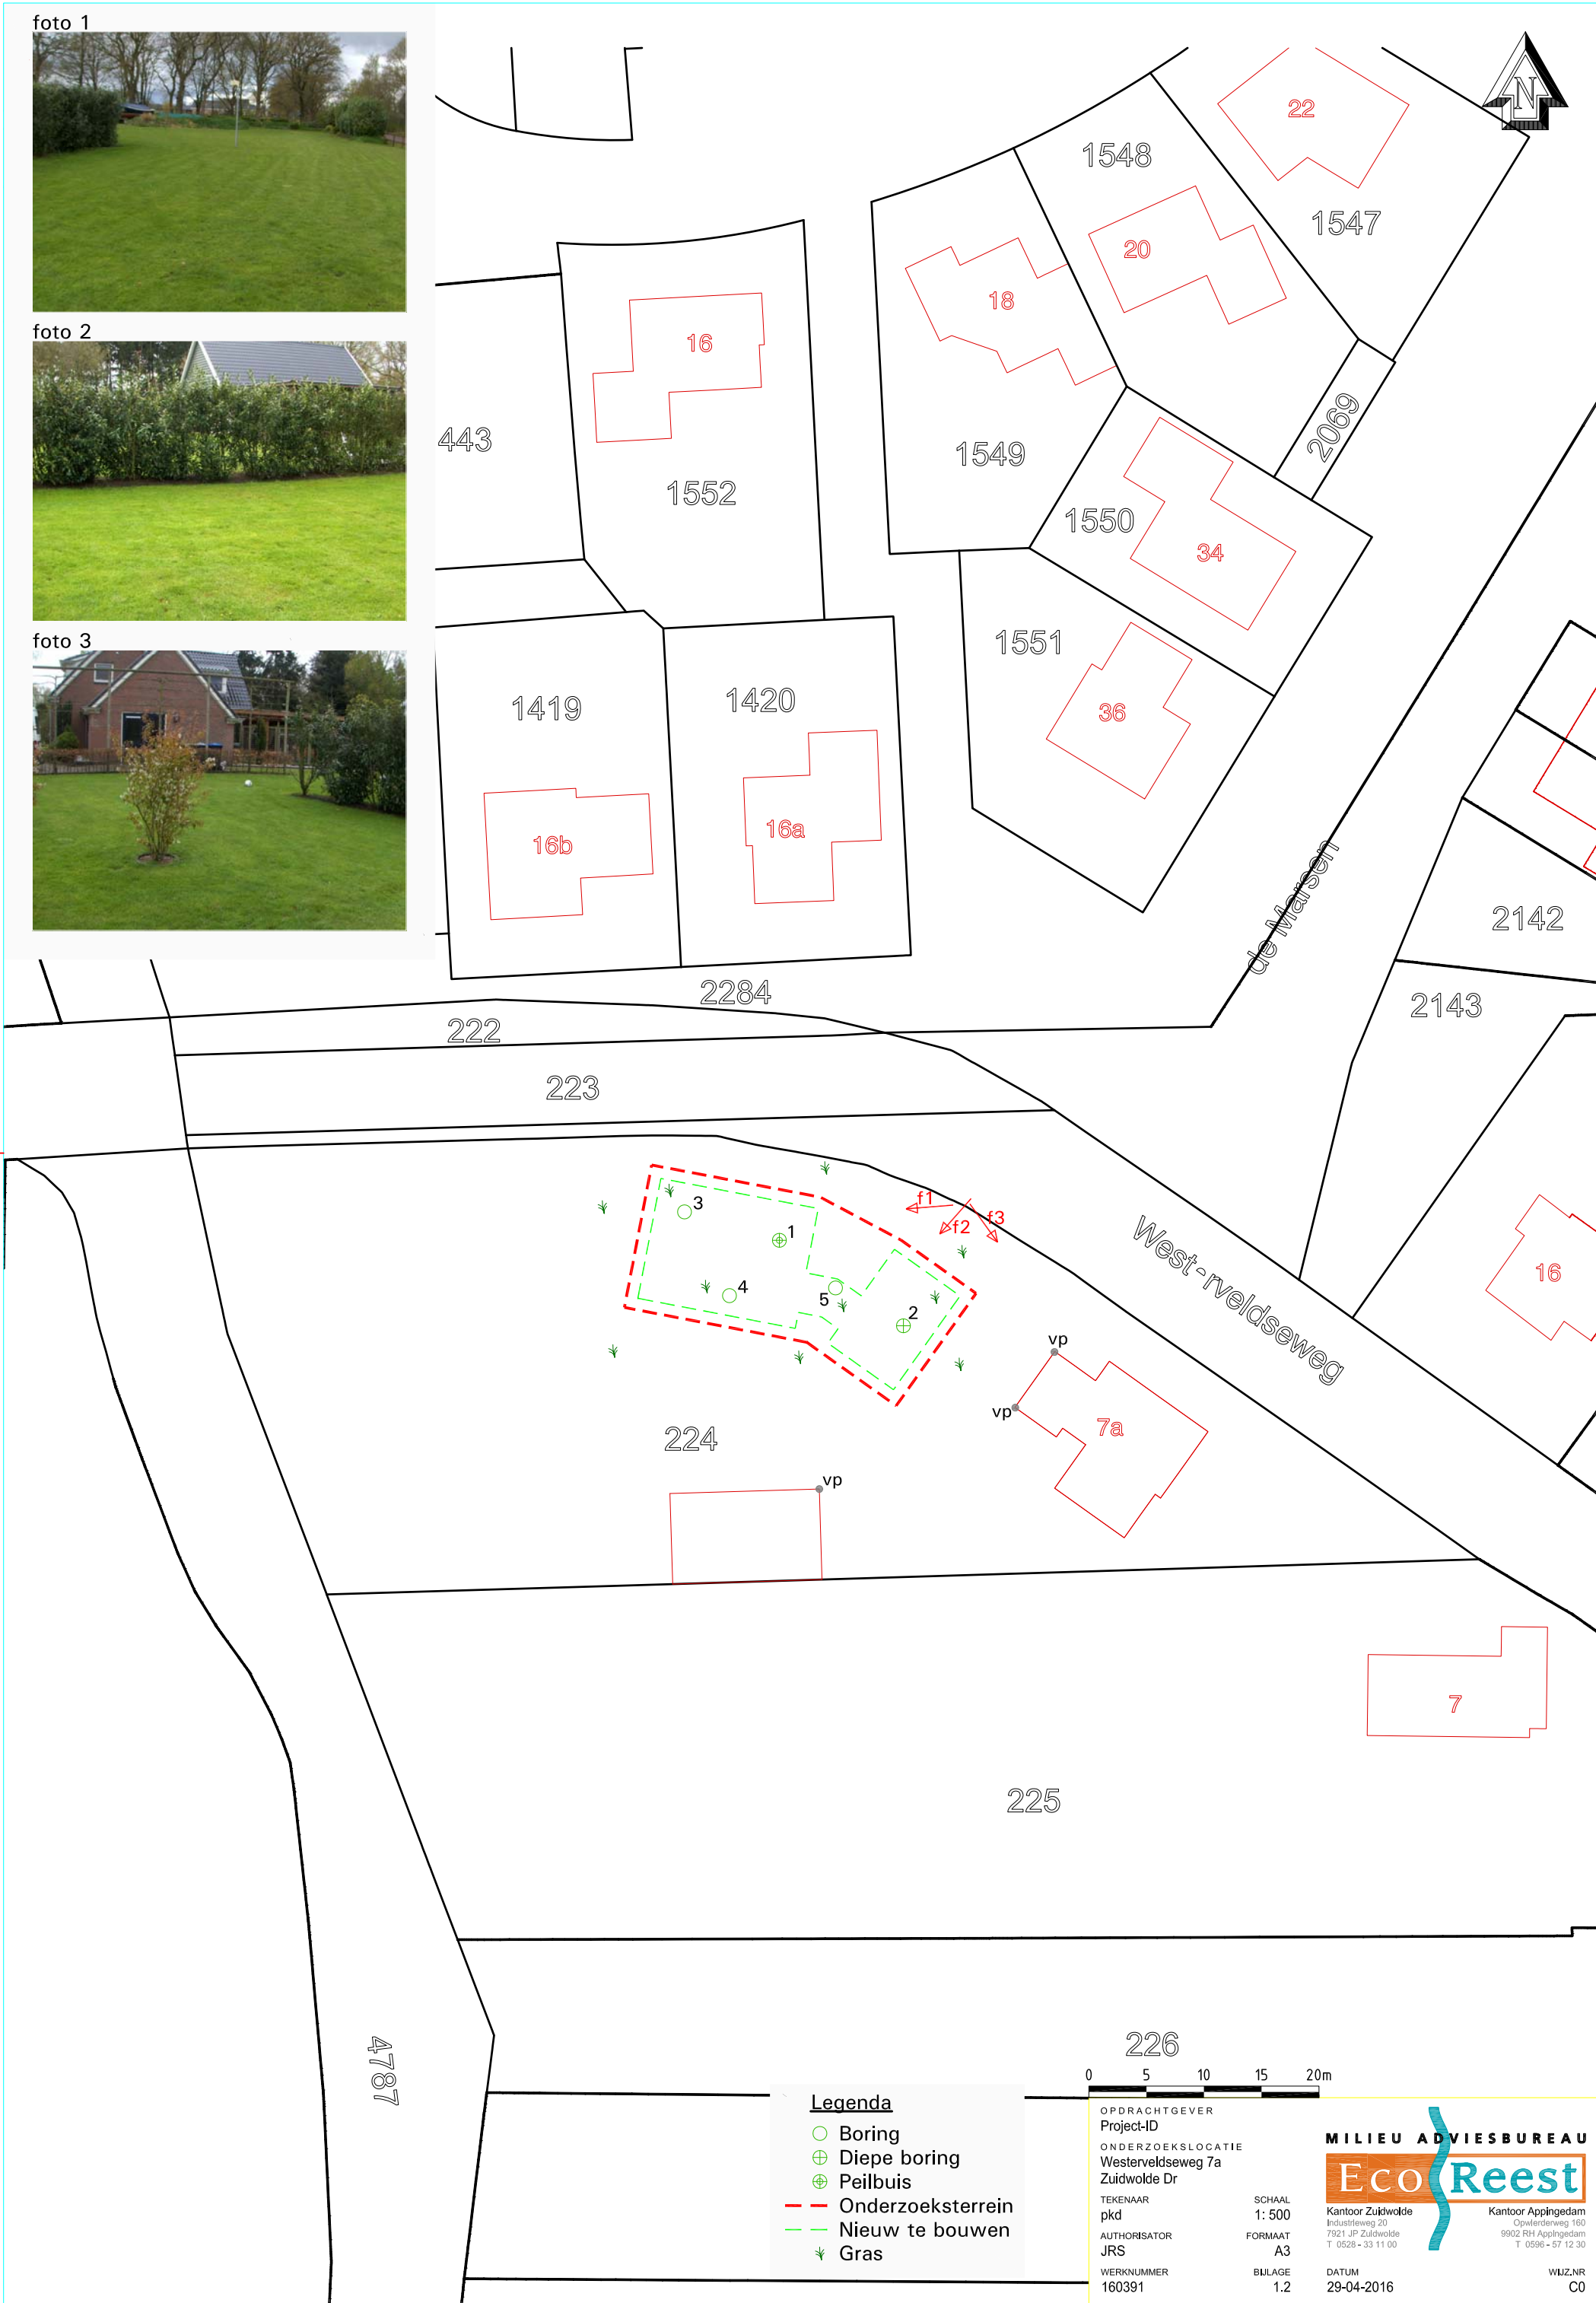
In bijlage 1.2 is een situatieschets van het terrein opgenomen met daarop aangegeven de ligging van de monsterpunten.

- Boring
- ⊕ Diepe boring
- ⊕ Peilbuis
- - - Onderzoeksterrein
- - - Nieuw te bouwen
- ↗ Gras

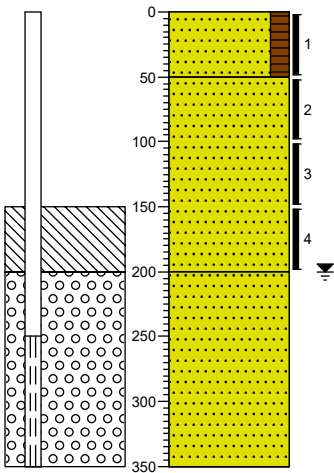
Boring: 1

X: 224893,96  
Y: 520739,61

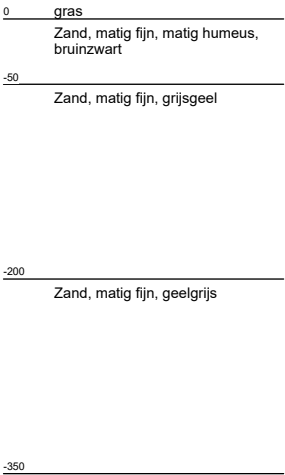
Boring: 2

X: 224904,77  
Y: 520732,68

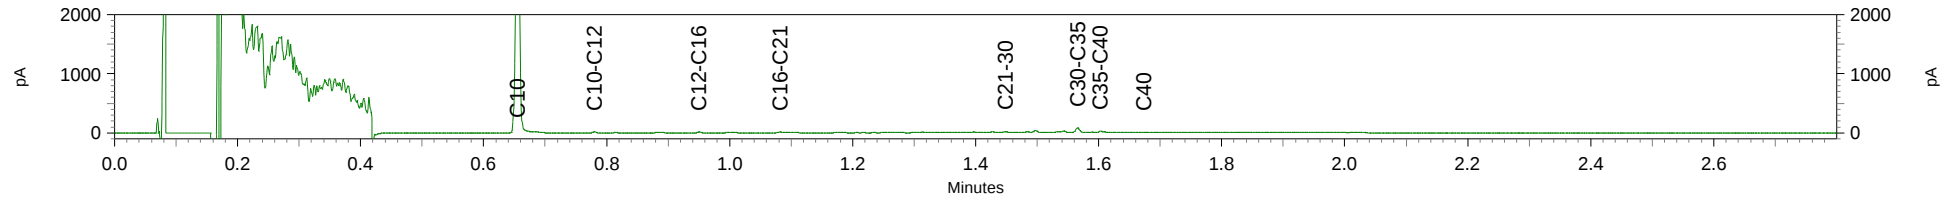
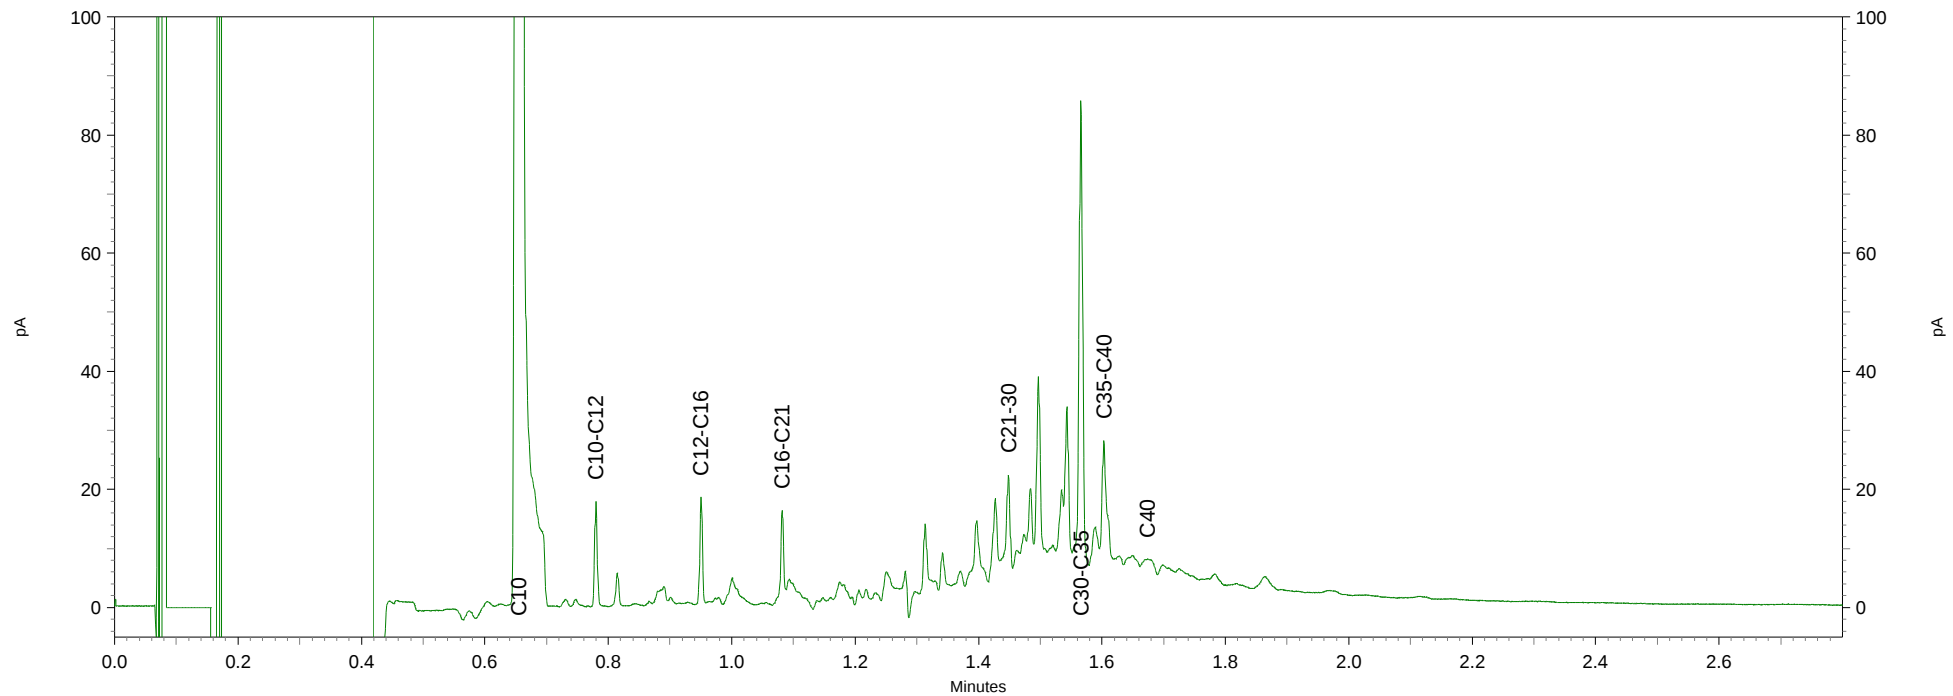
## Chromatogram TPH/ Mineral Oil

Sample ID.: 9004961  
Certificate no.: 2016049053  
Sample description.: 1 (0-50) 2 (0-50) 3 (0-50) 4 (0-50) 5 (0-50) 6 (0-  
V
