Boomtechnisch onderzoek Bomen Plan Celsius Fase 1, Eindhoven

Opdrachtgever	RAinfra
Contactpersoon	De heer F. Jetten
Projectnummer	16101
Object	Bomen Plan Celsius Fase 1
Locatie	Omgeving Jan van der Bildtstraat, Stephensonstraat, Edisonstraat, Reamurstraat
Datum	4 Januari 2016

FJboomadvies

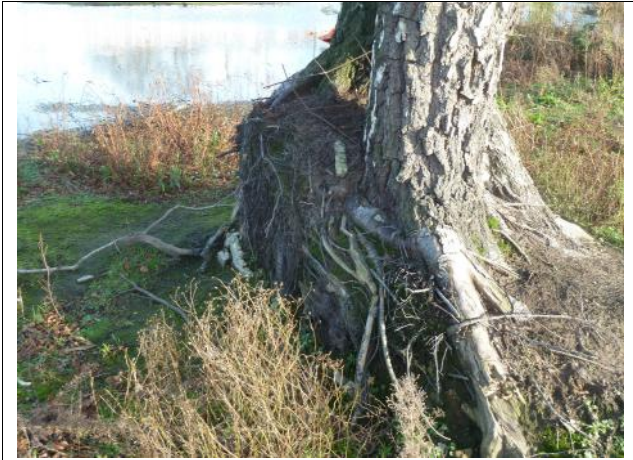
Nummer 2 betreft boomnummer 18; een 3-stammige berk. Betreffende boom heeft weliswaar een bijzondere verschijningsvorm en daarmee een fraaie beeldkwaliteit, de boomtechnische kwaliteit is negatief. Door de eenzijdige kluit en gestelbeworteling moet de boom worden aangemerkt als risicoboom. De boom heeft een sterk verhoogd risico op windworp.

Eenzijdige kluit en gestelbeworteling

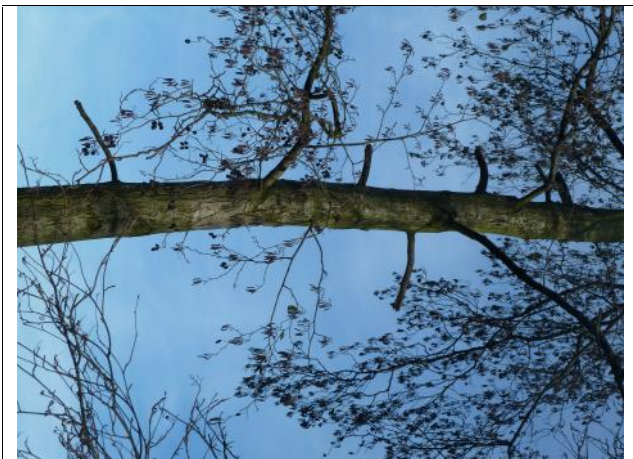
Nummer 3 betreft boomnummer 14; een els. Betreffende boom heeft een normale verschijningsvorm en is daarmee niet bijzonder. De boomtechnische kwaliteit is negatief. Het is met name de slechte conditie en matige toekomstverwachting, waardoor de boom als Rooien moet worden gecategoriseerd.

Afgebroken taken en stomp, maar vooral slecht en open vertakkingspatroon; conditie slecht

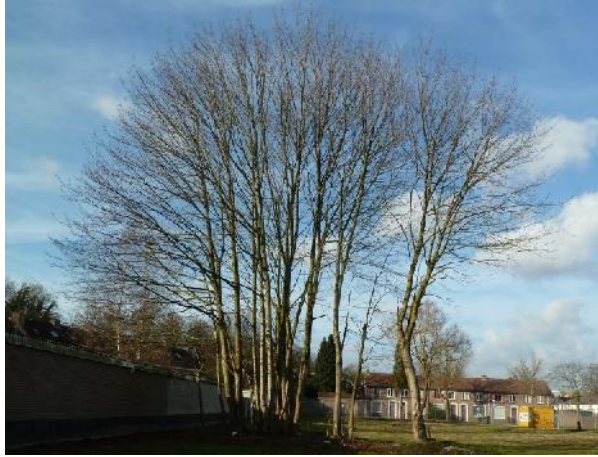
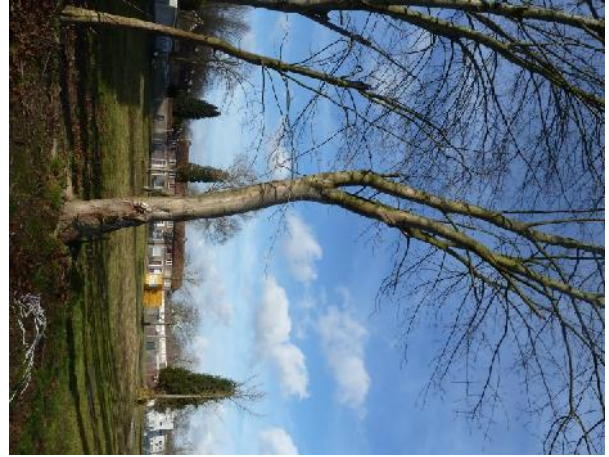
Nummer 6 betreft boomnummer 8; een groep *Acer platanoides*. Buro Lubbers oppert om hiervan in overleg met de toekomstige bewoners te behouden... De groep is als geheel bijzonder en heeft als geheel een fraaie beeldkwaliteit. Als daar gedeelten van worden verwijderd zal het evenwicht in de groep echter dusdanig worden verstoord dat het beslist geen fraaie eenheid meer zal vormen. Maar daarnaast is de boomtechnische kwaliteit laag. Vele ingroeiingen, wonden en beschadigingen, veel dood hout en grote snoeiachterstand. Maar daarnaast op diverse plaatsen spraken van slechte aanhechtingen, zware plakoksels met een verhoogd risico op uitbreken. Feitelijk moet de groep als risicoboom/groep worden aangemerkt!

In zijn totaliteit, als geheel een fraai beeld

Individueel en/of in delen niet fraai..

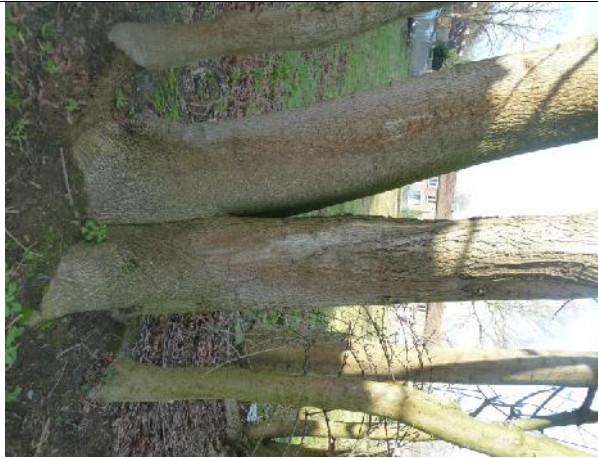
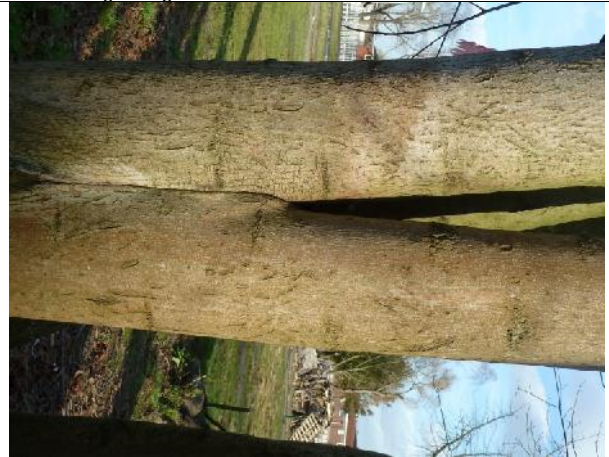
Voorbeeld van zwaar plakoksel

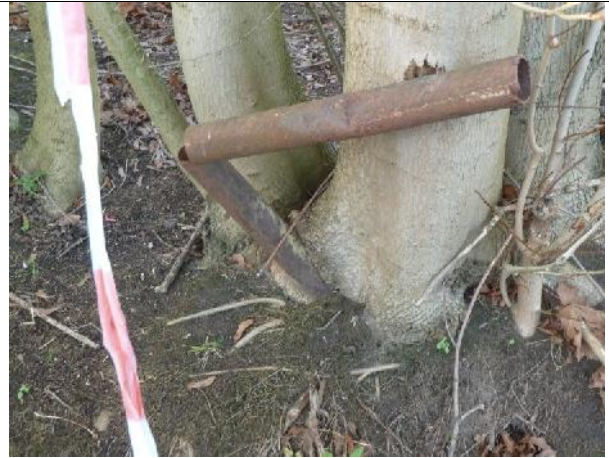
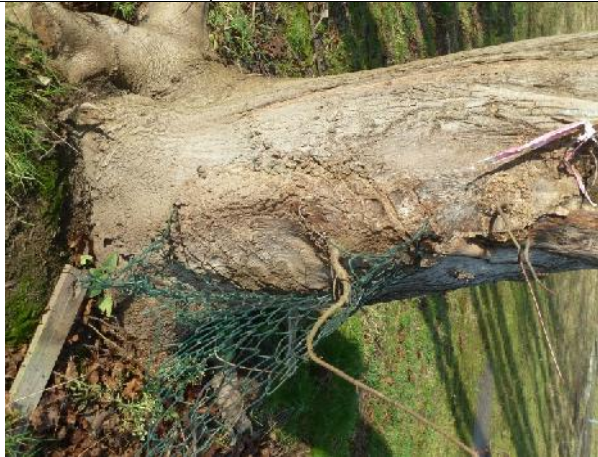
Diverse ingroeingen

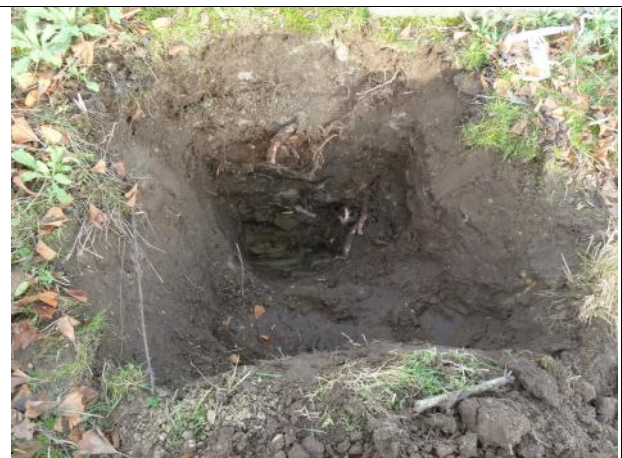
Profielsleuf met beeld van de beworteling

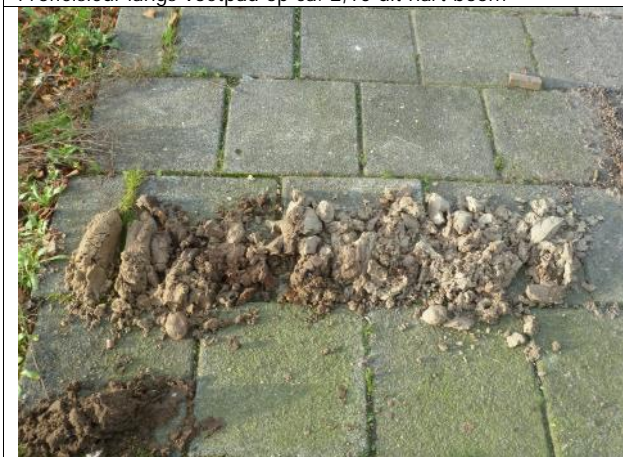
Profiel in cm onder maaiveld	Onderzoeksresultaten
0-90	Humeus fijn zand, zwak lemig, beworteld. Beworteling verspreid in het gehele profiel tot een diameter van 2 cm. Verspreid in profiel puin.
90-110	Humusloos-arm zand, matig fijn, vochtig, (zeer) licht beworteld
110-175	Humusloos, lemig zand, overgaand naar sterk lemig zand, naar zeer sterk lemig zand/zandig leem; niet beworteld, vochtig tot nat

Resultaat van de boring 90-175 -mv

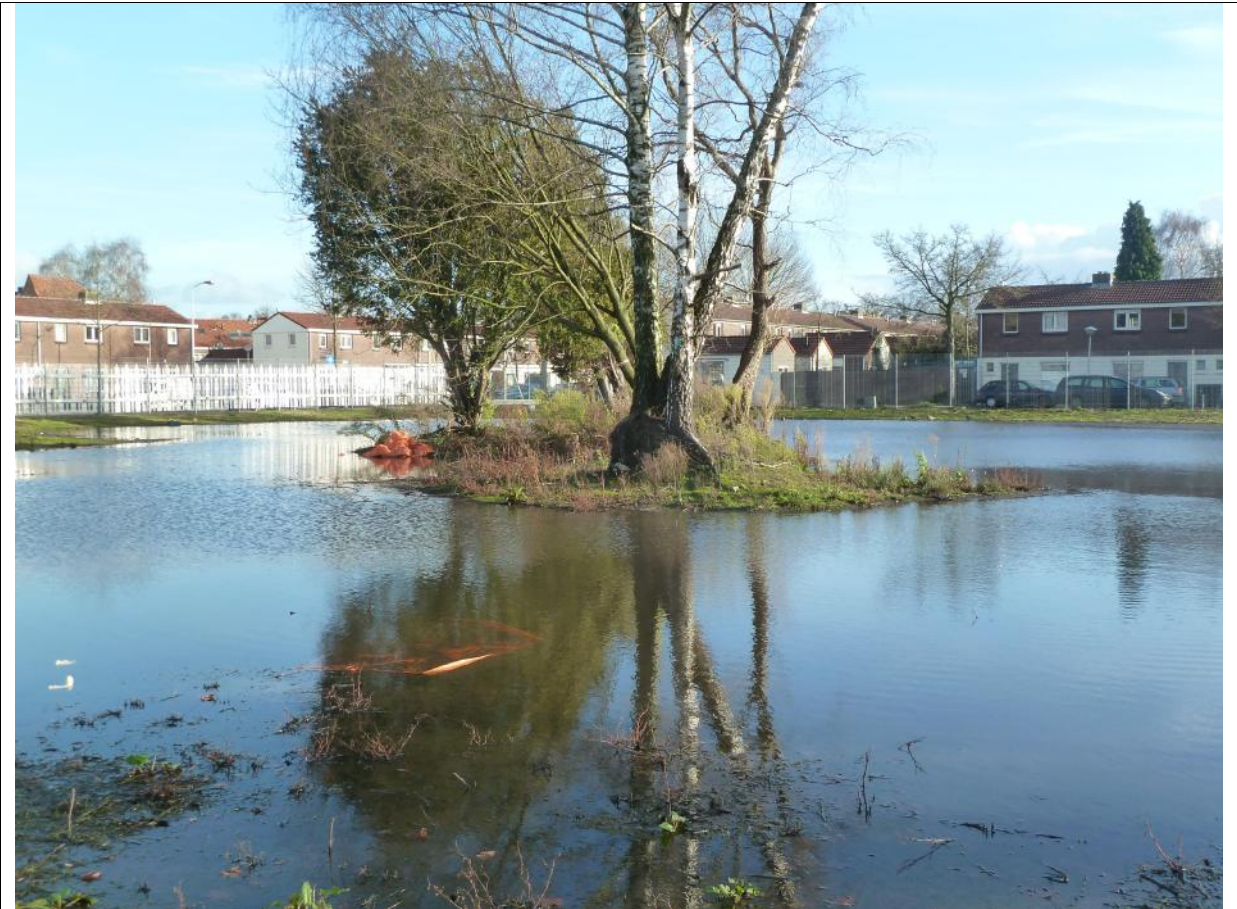
Verder is opvallend dat binnen de bouwherken als gevolg van de sloopwerkzaamheden het gebied hol ligt en de bomen, die bij de sloopwerkzaamheden zijn gespaard als het ware allemaal op een bultje staan. Als gevolg van de holle ligging, mogelijke verdichting als gevolg van de sloopwerkzaamheden

en dichtslibben van de bovengrond staat een substantieel gedeelte van het bouwterrein blank/onder water.

Een substantieel gedeelte van het terrein staat blank

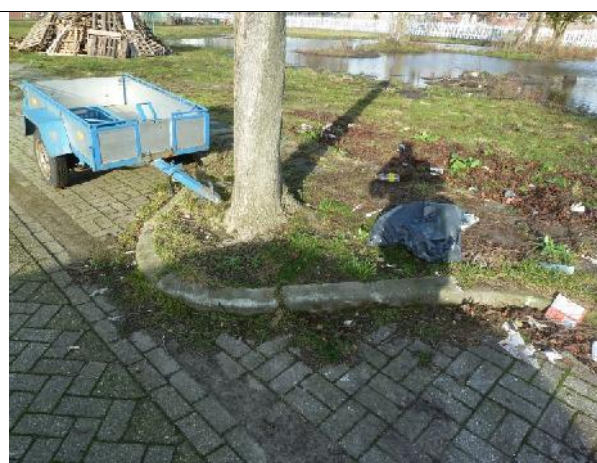
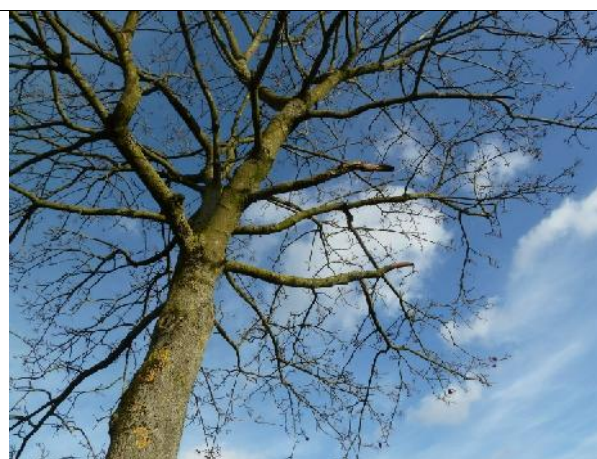
Informatieblad boom 1

BOOM 1	
Locatie	Binnen hekwerk bouwlocatie aan de Jan van der Bildtstraat; zie bijlage 1
Soort	Acer platanoides (Noorse esdoorn cultivar)
Stamdiameter op ca. 1,30 m boven maaiveld	Ca. 0,30 meter
Takvrije stamlengte	Ca. 3,5 meter
Plantwijze	Langs de Jan van der Bildtstraat, onderdeel van de laan
Huidige hoogte	Ca. 8 meter
Huidige kroondiameter	Ca. 6 meter
Standplaats	Boomspiegel
Bovengrondse belemmeringen, beheersaspecten	Geen
Veiligheid/gebreken	Enkele stompjes, dood hout
Onderhoudsstaat	Achterstand
Conditie	Redelijk
Overlast, beheersbaarheid	Geen substantiële aandachtspunten
Toekomstverwachting	Positief; >15 jaar
Verschijningsvorm, beeldkwaliteit	Normaal
BOOMTECHNISCHE KWALITEIT	3. Positief
BEELDKWALITEIT	2. Niet bijzonder-gewoon
BOOMTECHNISCH OORDEEL	Behoudenswaardig

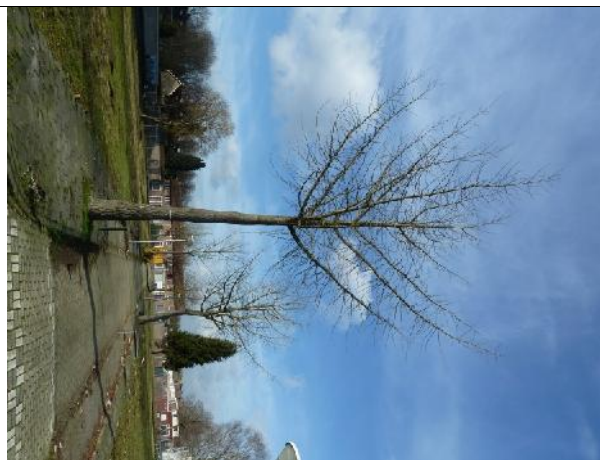
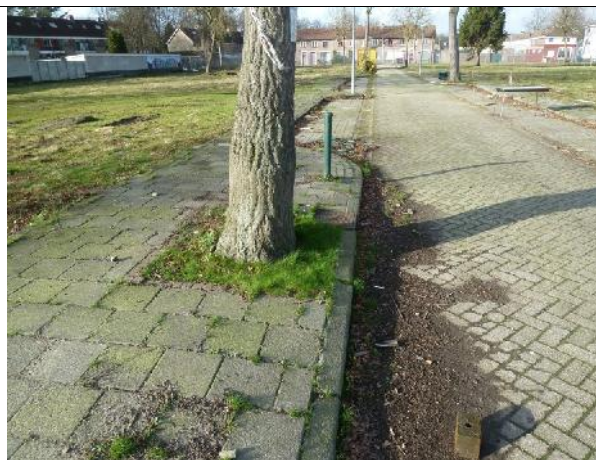
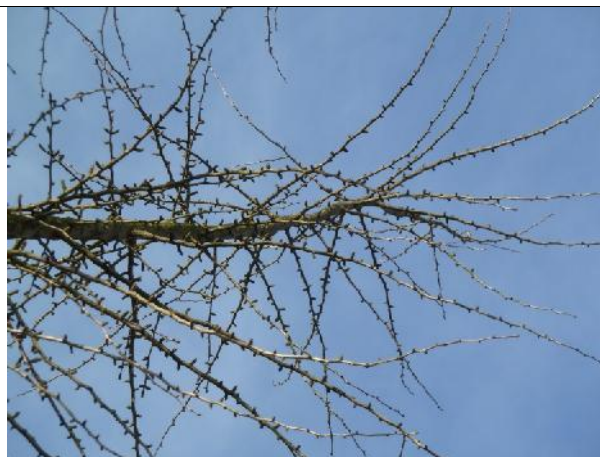
Informatieblad boom 2

BOOM 2	
Locatie	Binnen hekwerk bouwlocatie aan de Jan van der Bildtstraat; zie bijlage 1
Soort	Ginkgo biloba (Japanse notenboom)
Stamdiameter op ca. 1,30 m boven maaiveld	Ca. 0,40 meter
Takvrije stamlengte	Ca. 5 meter
Plantwijze	Langs de Jan van der Bildtstraat, onderdeel van de laan
Huidige hoogte	Ca. 10 meter
Huidige kroondiameter	Ca. 7 meter
Standplaats	Boomspiegel
Bovengrondse belemmeringen, beheersaspecten	Geen
Veiligheid/gebreken	Geen bijzonderheden
Onderhoudsstaat	Op beeld
Conditie	Goed
Overlast, beheersbaarheid	Geen substantiële aandachtspunten
Toekomstverwachting	Positief; >15 jaar
Verschijningsvorm, beeldkwaliteit	Normaal
BOOMTECHNISCHE KWALITEIT	3. Positief
BEELDKWALITEIT	2. Niet bijzonder-gewoon
BOOMTECHNISCH OORDEEL	Behoudenswaardig

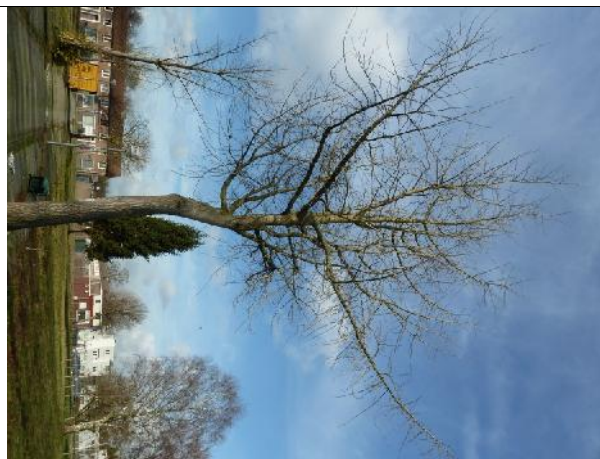
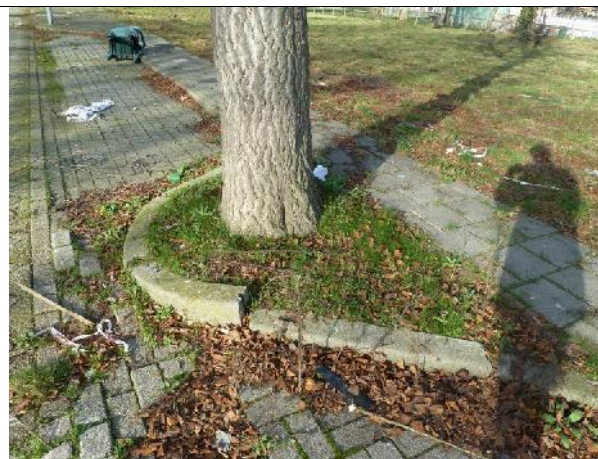
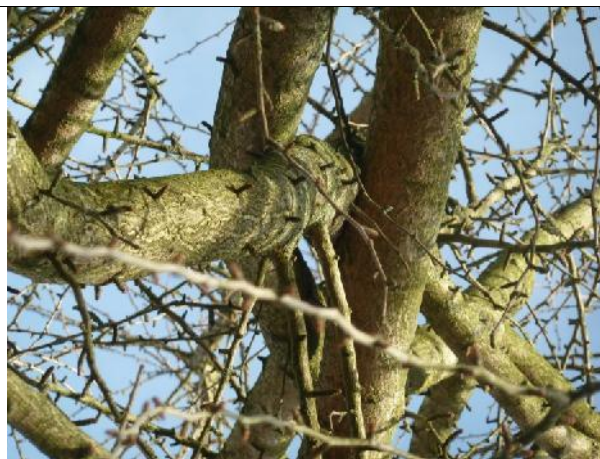
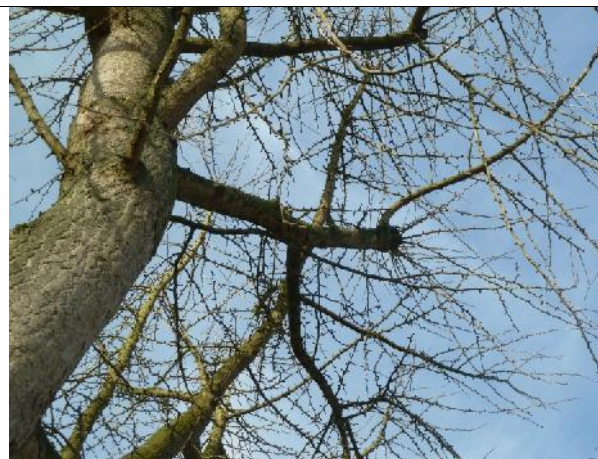
Informatieblad boom 3

BOOM 3	
Locatie	Binnen hekwerk bouwlocatie aan de Jan van der Bildtstraat; zie bijlage 1
Soort	Ginkgo biloba (Japanse notenboom)
Stamdiameter op ca. 1,30 m boven maaiveld	Ca. 0,45 meter
Takvrije stamlengte	Ca. 4,5 meter
Plantwijze	Langs de Jan van der Bildtstraat, onderdeel van de laan
Huidige hoogte	Ca. 10 meter
Huidige kroondiameter	Ca. 8 meter
Standplaats	Boomspiegel
Bovengrondse belemmeringen, beheersaspecten	Ernstige wortelopdruk
Veiligheid/gebreken	
Veiligheid/gebreken	Overgroeïende snoeiwond, stambeschadiging ca. 0,15 m op 3 meter +mv
Onderhoudsstaat	Achterstand, kruisende, schurende takken in kroon
Conditie	Goed
Overlast, beheersbaarheid	Wortelopdruk; zichtbaar oppervlakkige beworteling
Toekomstverwachting	Positief; >15 jaar
Verschijningsvorm, beeldkwaliteit	
Verschijningsvorm, beeldkwaliteit	Normaal
BOOMTECHNISCHE KWALITEIT	
BOOMTECHNISCHE KWALITEIT	2. Matig positief
BEELDKWALITEIT	
BEELDKWALITEIT	2. Niet bijzonder-gewoon

BOOMTECHNISCH OORDEEL	
BOOMTECHNISCH OORDEEL	Niet behoudenswaardig

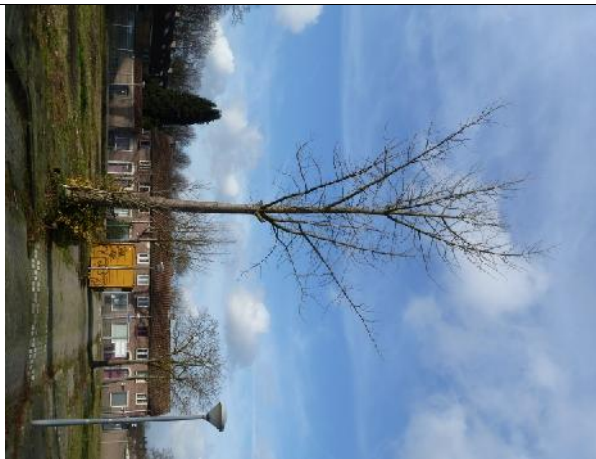
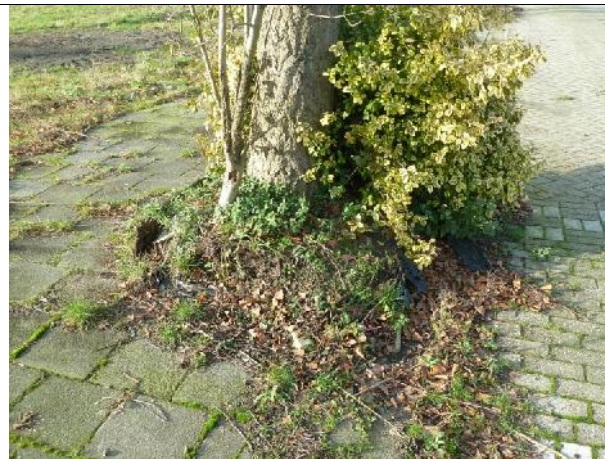
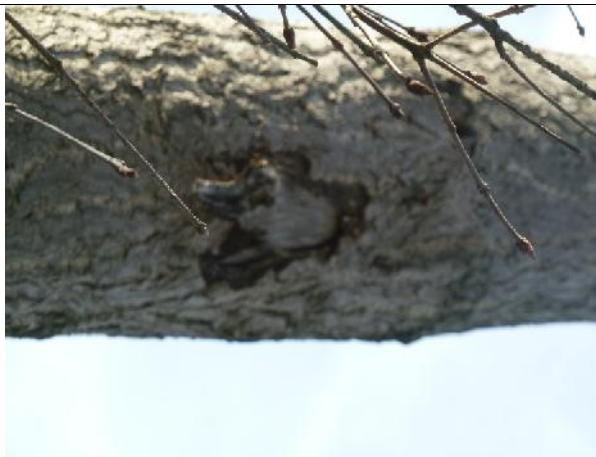
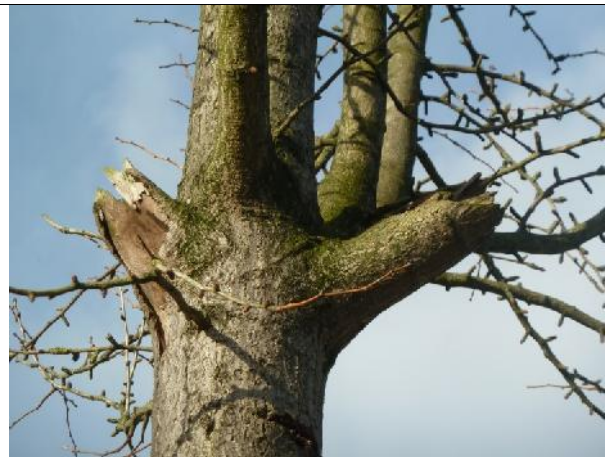
Informatieblad boom 4

BOOM 4	
Locatie	Binnen hekwerk bouwlocatie aan de Jan van der Bildtstraat; zie bijlage 1
Soort	Ginkgo biloba (Japanse notenboom)
Stamdiameter op ca. 1,30 m boven maaiveld	Ca. 0,35 meter
Takvrije stamlengte	Ca. 4 meter
Plantwijze	Langs de Jan van der Bildtstraat, onderdeel van de laan
Huidige hoogte	Ca. 10 meter
Huidige kroondiameter	Ca. 4 meter
Standplaats	Boomspiegel
Bovengrondse belemmeringen, beheersaspecten	Geen bijzonderheden
Veiligheid/gebreken	
Veiligheid/gebreken	Snoeiwond, matig overgroeïend op 2 meter +mv 2 afgebroken stompen
Onderhoudsstaat	Op beeld
Conditie	Matig; ijle smalle kroon
Overlast, beheersbaarheid	Geen bijzonderheden
Toekomstverwachting	Matig; 10-15 jaar
Verschijningsvorm, beeldkwaliteit	
Verschijningsvorm, beeldkwaliteit	Normaal
BOOMTECHNISCHE KWALITEIT	
BOOMTECHNISCHE KWALITEIT	2. Matig positief
BEELDKWALITEIT	
BEELDKWALITEIT	2. Niet bijzonder-gewoon
BOOMTECHNISCH OORDEEL	
BOOMTECHNISCH OORDEEL	Niet behoudenswaardig

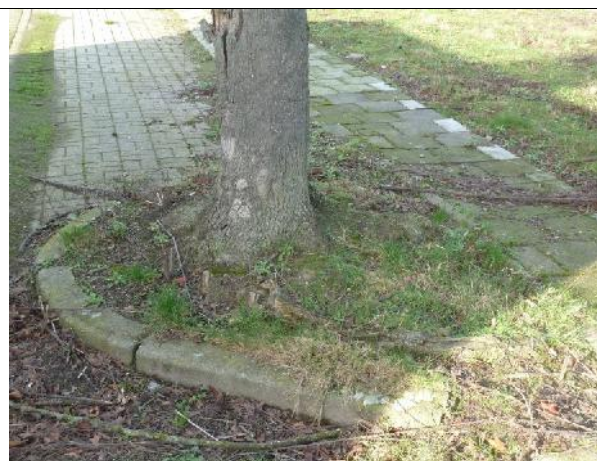
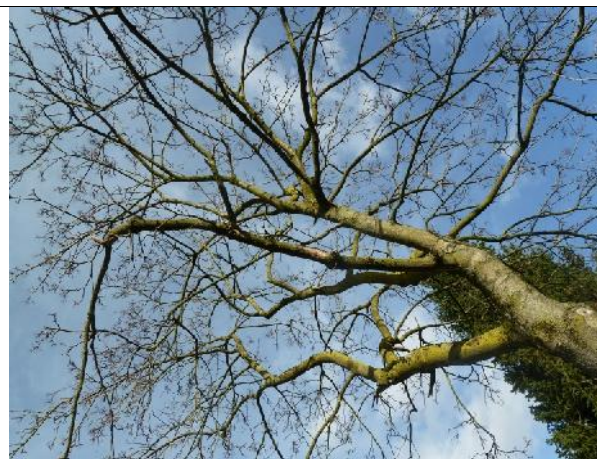
Informatieblad boom 5

BOOM 5	
Locatie	Binnen hekwerk bouwlocatie aan de Jan van der Bildtstraat; zie bijlage 1
Soort	Acer platanoides (Noorse esdoorn cultivar)
Stamdiameter op ca. 1,30 m boven maaiveld	Ca. 0,30 meter
Takvrije stamlengte	Ca. 3 meter
Plantwijze	Langs de Jan van der Bildtstraat, onderdeel laan
Huidige hoogte	Ca. 8 meter
Huidige kroondiameter	Ca. 6 meter
Standplaats	Boomspiegel
Bovengrondse belemmeringen, beheersaspecten	Oppervlakkige beworteling
Veiligheid/gebreken	
Veiligheid/gebreken	Enkele stomp/breuk, beschadiging op stam op 0,7 mv en op gesteltak in de kroon, goed overgroeïende snoeiwonden op stam
Onderhoudsstaat	Op beeld
Conditie	Redelijk
Overlast, beheersbaarheid	Geen substantiële aandachtspunten
Toekomstverwachting	Positief; >15 jaar
Verschijningsvorm, beeldkwaliteit	
Verschijningsvorm, beeldkwaliteit	Normaal
BOOMTECHNISCHE KWALITEIT	
BOOMTECHNISCHE KWALITEIT	3. Positief
BEELDKWALITEIT	
BEELDKWALITEIT	2. Niet bijzonder-gewoon

BOOMTECHNISCH OORDEEL	
BOOMTECHNISCH OORDEEL	Behoudenswaardig

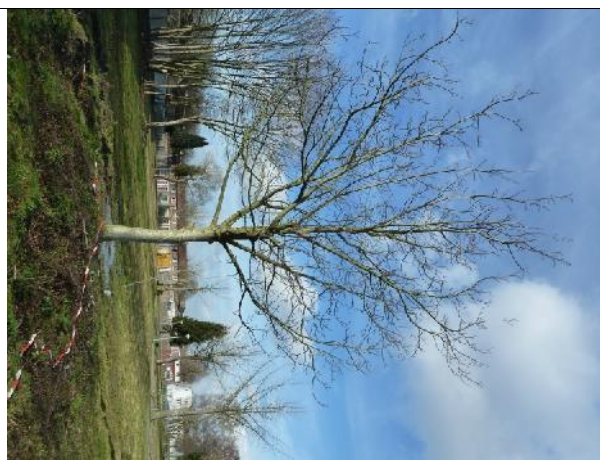
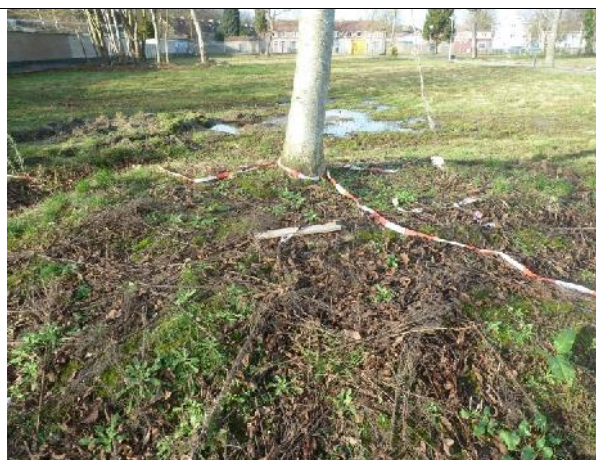
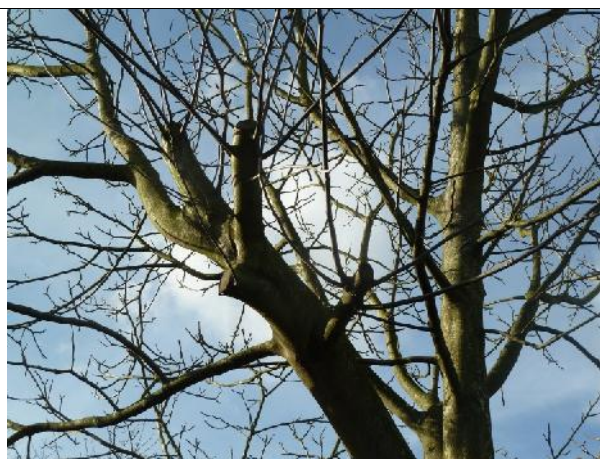
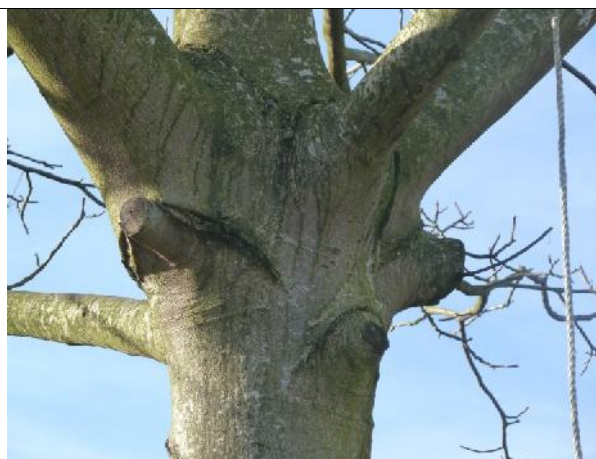
Informatieblad boom 6

BOOM 6	
Locatie	Binnen hekwerk bouwlocatie aan de Jan van der Bildtstraat; zie bijlage 1
Soort	Juglans regia (Notenboom)
Stamdiameter op ca. 1,30 m boven maaiveld	Ca. 0,25 meter
Takvrije stamlengte	Ca. 2 meter
Plantwijze	Individueel
Huidige hoogte	Ca. 8 meter
Huidige kroondiameter	Ca. 8 meter
Standplaats	In voormalige tuin
Bovengrondse belemmeringen, beheersaspecten	Lage opkroonhoogte
Veiligheid/gebreken	
Veiligheid/gebreken	Stompen, enkele zijtakken in zware gesteltakken ingenomen
Onderhoudsstaat	Achterstand
Conditie	Goed
Overlast, beheersbaarheid	Geen substantiële aandachtspunten
Toekomstverwachting	Positief; >15 jaar
Verschijningsvorm, beeldkwaliteit	
Verschijningsvorm, beeldkwaliteit	Normaal
BOOMTECHNISCHE KWALITEIT	
BOOMTECHNISCHE KWALITEIT	2. Matig positief
BEELDKWALITEIT	
BEELDKWALITEIT	2. Niet bijzonder-gewoon
BOOMTECHNISCH OORDEEL	
BOOMTECHNISCH OORDEEL	Niet behoudenswaardig

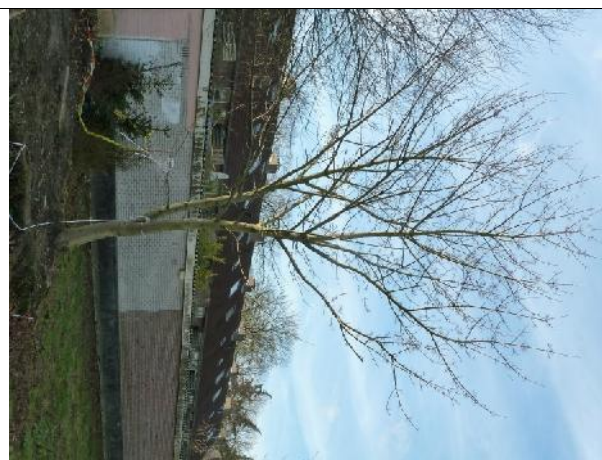
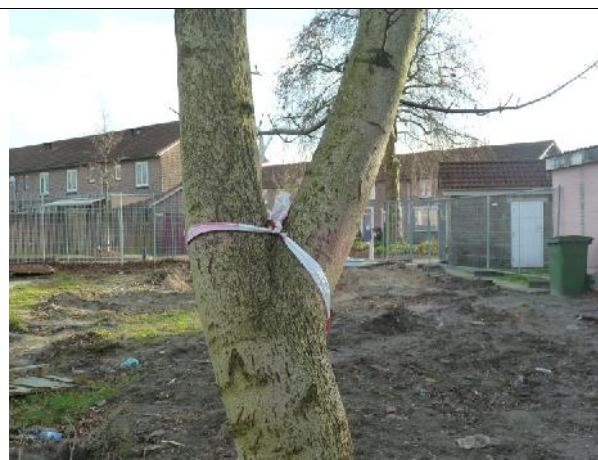
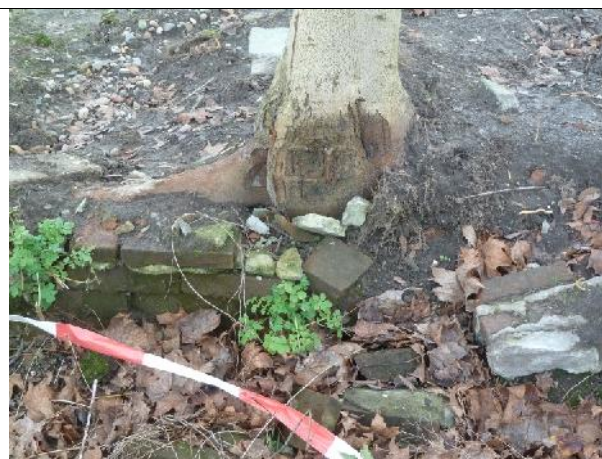
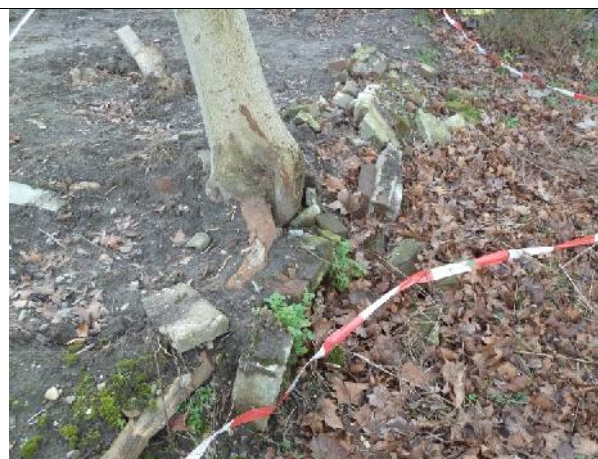
Informatieblad boom 7

BOOM 7	
Locatie	Binnen hekwerk bouwlocatie aan de Jan van der Bildtstraat; zie bijlage 1
Soort	Acer platanoides (Noorse esdoorn)
Stamdiameter op ca. 1,30 m boven maaiveld	Ca. 0,20 meter
Takvrije stamlengte	Ca. 1,2 meter
Plantwijze	Individueel
Huidige hoogte	Ca. 7 meter
Huidige kroondiameter	Ca. 6 meter
Standplaats	In voormalige tuin
Bovengrondse belemmeringen, beheersaspecten	Lage opkroonhoogte
Veiligheid/gebreken	
Veiligheid/gebreken	Zwaar plakksel op 1,2 m, eenzijdige kluit; Risicoboom
Onderhoudsstaat	Achterstand
Conditie	Goed
Overlast, beheersbaarheid	Geen substantiële aandachtspunten
Toekomstverwachting	Positief; >15 jaar
Verschijningsvorm, beeldkwaliteit	
Verschijningsvorm, beeldkwaliteit	Normaal
BOOMTECHNISCHE KWALITEIT	
BOOMTECHNISCHE KWALITEIT	1. Negatief
BEELDKWALITEIT	
BEELDKWALITEIT	2. Niet bijzonder-gewoon
BOOMTECHNISCH OORDEEL	
BOOMTECHNISCH OORDEEL	Roaien

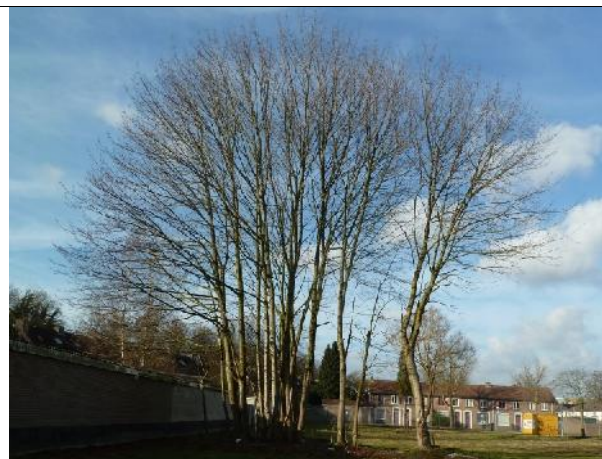
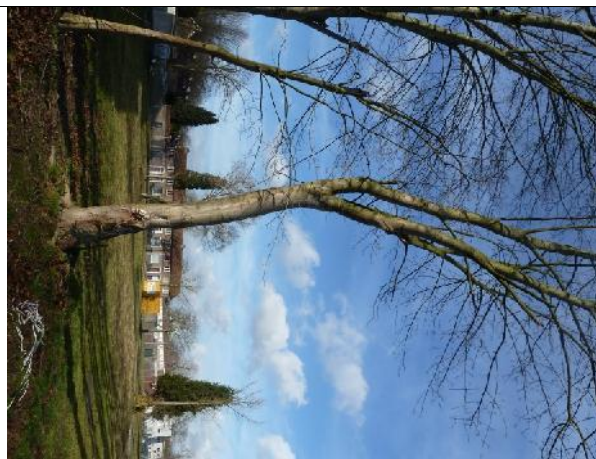
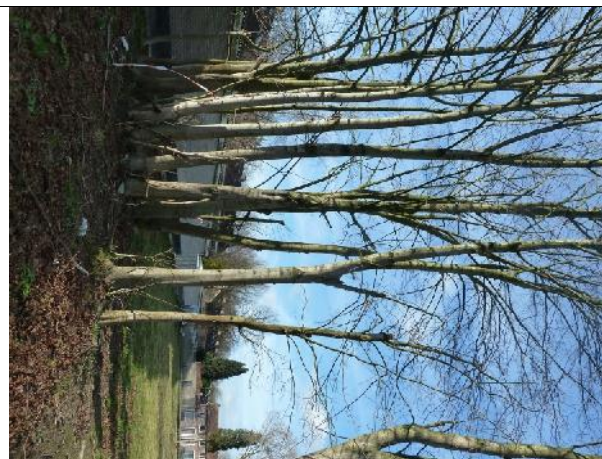
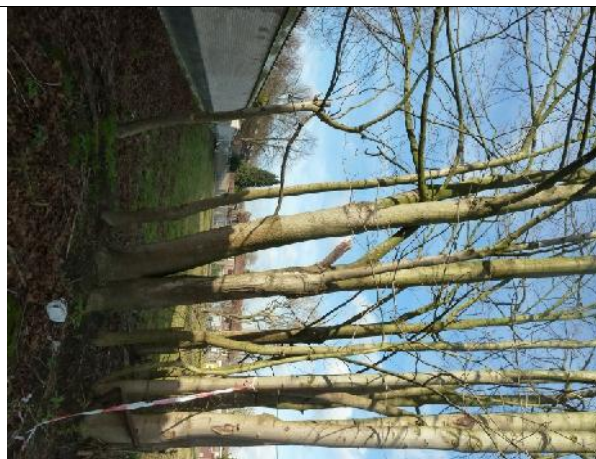
Informatieblad boom 8

BOOM 8	
Locatie	Binnen hekwerk bouwlocatie aan de Jan van der Bildtstraat; zie bijlage 1
Soort	Groep Acer platanoides (Noorse esdoorn)
Stamdiameter op ca. 1,30 m boven maaiveld	Divers; 0,15-0,40 m
Takvrije stamlengte	Divers; 2-4 m
Plantwijze	Groep
Huidige hoogte	Ca. 15 meter
Huidige kroondiameter	Ca. 12 meter
Standplaats	In voormalige tuin
Bovengrondse belemmeringen, beheersaspecten	Lage opkroonhoogte
Veiligheid/gebreken	
Veiligheid/gebreken	Zware plakksel in 3 gevallen, diverse beschadigingen, ingroeingen en divers dood; Risicoboom-groep
Onderhoudsstaat	Verwaarloosd
Conditie	Matig
Overlast, beheersbaarheid	Geen substantiële aandachtspunten
Toekomstverwachting	Matig; 10-15 jaar
Verschijningsvorm, beeldkwaliteit	
Verschijningsvorm, beeldkwaliteit	Bijzonder
BOOMTECHNISCHE KWALITEIT	
BOOMTECHNISCHE KWALITEIT	1. Negatief
BEELDKWALITEIT	
BEELDKWALITEIT	3. Fraai
BOOMTECHNISCH OORDEEL	
BOOMTECHNISCH OORDEEL	Niet behoudenswaardig

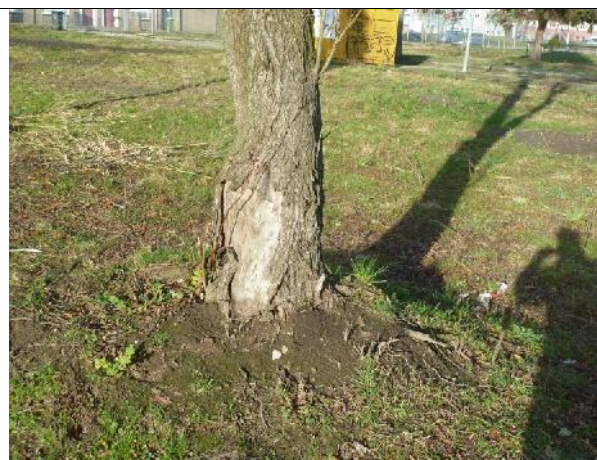
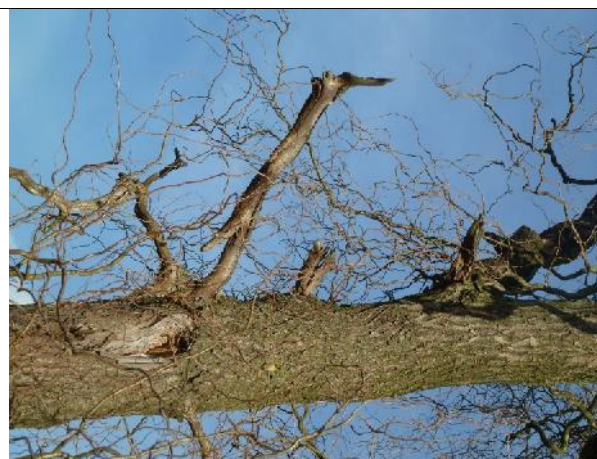
Informatieblad boom 9

BOOM 9	
Locatie	Binnen hekwerk bouwlocatie aan de Jan van der Bildtstraat; zie bijlage 1
Soort	Salix babylonica 'Tortuosa' (kronkelwilg)
Stamdiameter op ca. 1,30 m boven maaiveld	Ca. 0,40 meter
Takvrije stamlengte	Ca. 2 meter
Plantwijze	Individueel
Huidige hoogte	Ca. 10 meter
Huidige kroondiameter	Ca. 7 meter
Standplaats	In voormalige tuin
Bovengrondse belemmeringen, beheersaspecten	Geen bijzonderheden
Veiligheid/gebreken	
Veiligheid/gebreken	Stamvoet beschadigd voor ca. 1/3 deel, dood hout, uitgebroken takken; Risicoboom
Onderhoudsstaat	Verwaarloosd
Conditie	Slecht
Overlast, beheersbaarheid	Geen substantiële aandachtspunten
Toekomstverwachting	Laag; 5-10 jaar
Verschijningsvorm, beeldkwaliteit	
Verschijningsvorm, beeldkwaliteit	Normaal
BOOMTECHNISCHE KWALITEIT	
BOOMTECHNISCHE KWALITEIT	1. Negatief
BEELDKWALITEIT	
BEELDKWALITEIT	2. Niet bijzonder-gewoon
BOOMTECHNISCH OORDEEL	
BOOMTECHNISCH OORDEEL	Roeien

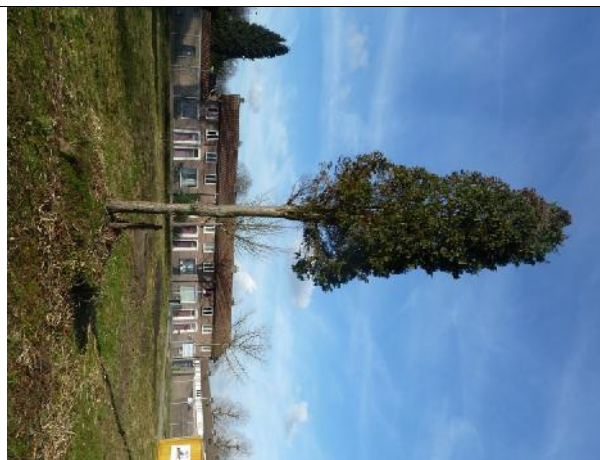
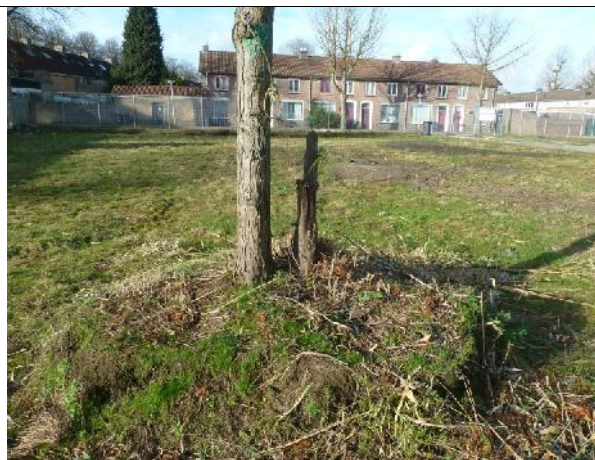
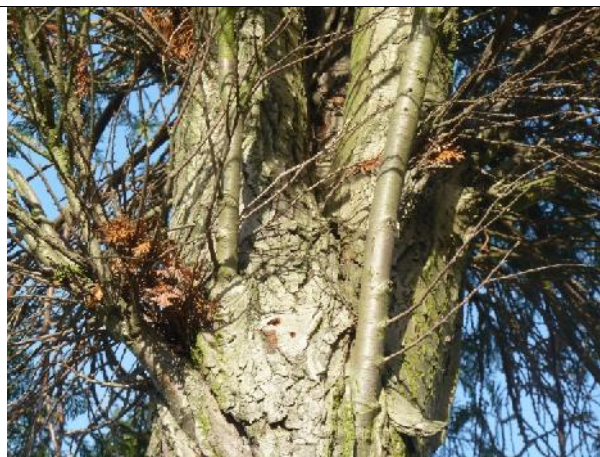
Informatieblad boom 9A

BOOM 9A	
Locatie	Binnen hekwerk bouwlocatie aan de Jan van der Bildtstraat; zie bijlage 1, NIET INGEMETEN
Soort	<i>Chamaecyparis lawsoniana</i> 'Columnaris' (zuilvormige cypres/conifeer)
Stamdiameter op ca. 1,30 m boven maaiveld	Ca. 0,20 meter
Takvrije stamlengte	Ca. 3 meter
Plantwijze	Individueel
Huidige hoogte	Ca. 7 meter
Huidige kroondiameter	Ca. 1,5 meter
Standplaats	In voormalige tuin
Bovengrondse belemmeringen, beheersaspecten	Geen bijzonderheden
Veiligheid/gebreken	Meerdere toppen
Onderhoudsstaat	Op beeld
Conditie	Matig
Overlast, beheersbaarheid	Geen substantiële aandachtspunten
Toekomstverwachting	Positief; > 15 jaar
Verschijningsvorm, beeldkwaliteit	Laag
BOOMTECHNISCHE KWALITEIT	2. Matig positief
BEELDKWALITEIT	1. Negatief
BOOMTECHNISCH OORDEEL	Roaien

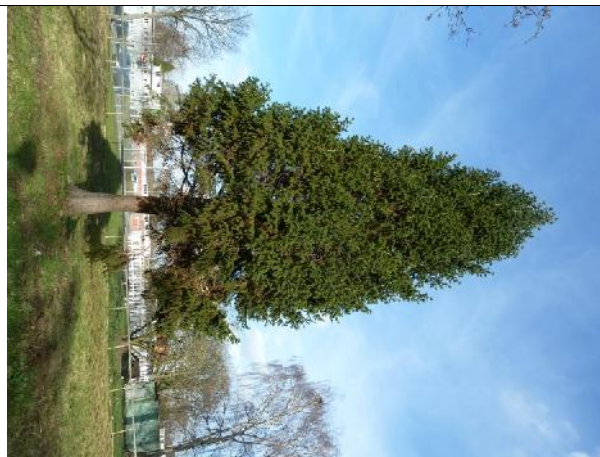
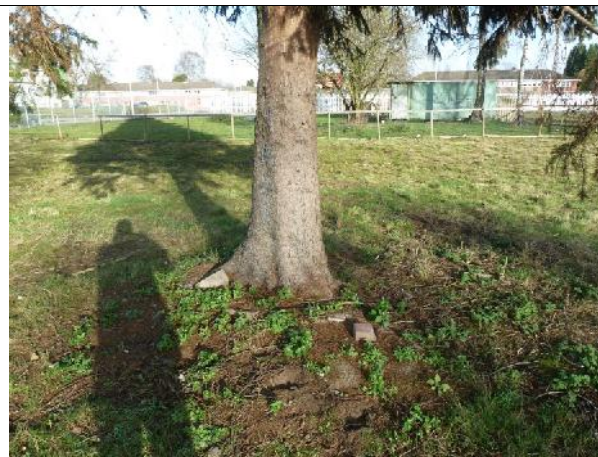
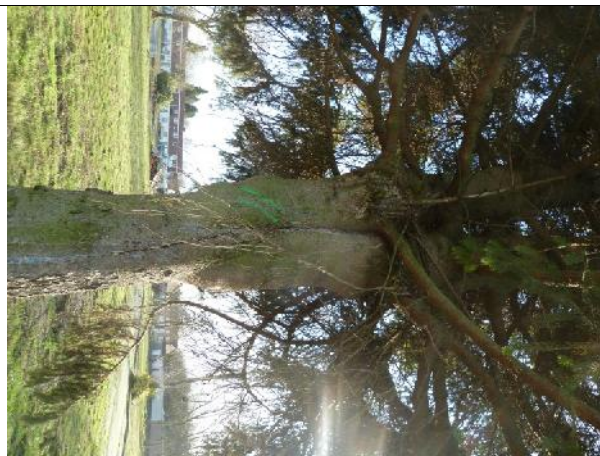
Informatieblad boom 10

BOOM 10	
Locatie	Binnen hekwerk bouwlocatie aan de Jan van der Bildtstraat; zie bijlage 1
Soort	Picea abies (fijnspar)
Stamdiameter op ca. 1,30 m boven maaiveld	Ca. 0,40 meter
Takvrije stamlengte	Ca. 2 meter
Plantwijze	Individueel
Huidige hoogte	Ca. 12 meter
Huidige kroondiameter	Ca. 5 meter
Standplaats	In voormalige tuin
Bovengrondse belemmeringen, beheersaspecten	Geen bijzonderheden
Veiligheid/gebreken	
Veiligheid/gebreken	Dubbele top, plakksel; risicoboom
Onderhoudsstaat	Op beeld
Conditie	Redelijk
Overlast, beheersbaarheid	Geen substantiële aandachtspunten
Toekomstverwachting	Positief; > 15 jaar
Verschijningsvorm, beeldkwaliteit	
Verschijningsvorm, beeldkwaliteit	Normaal
BOOMTECHNISCHE KWALITEIT	
BOOMTECHNISCHE KWALITEIT	1. Negatief
BEELDKWALITEIT	
BEELDKWALITEIT	2. Niet bijzonder-gewoon
BOOMTECHNISCH OORDEEL	
BOOMTECHNISCH OORDEEL	Roaien

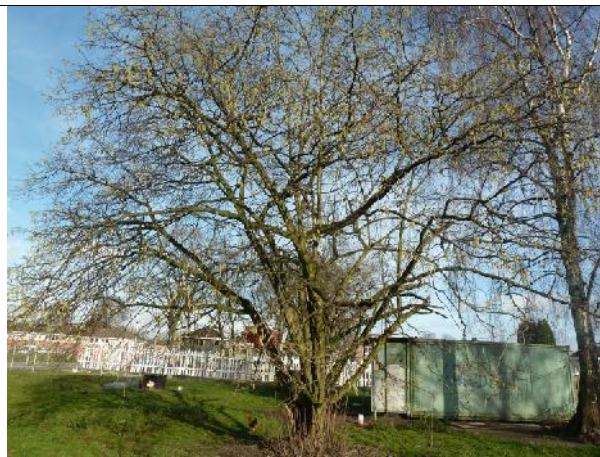
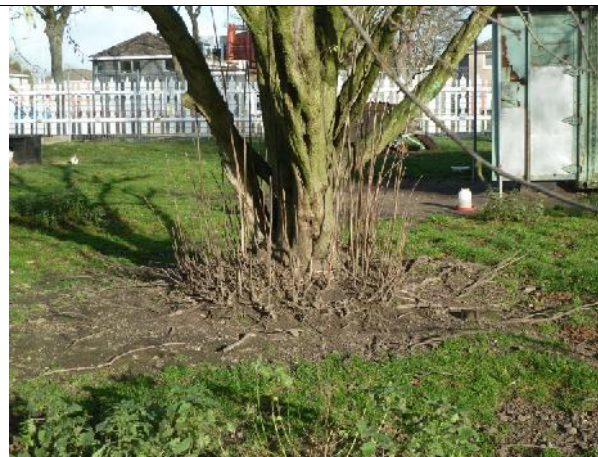
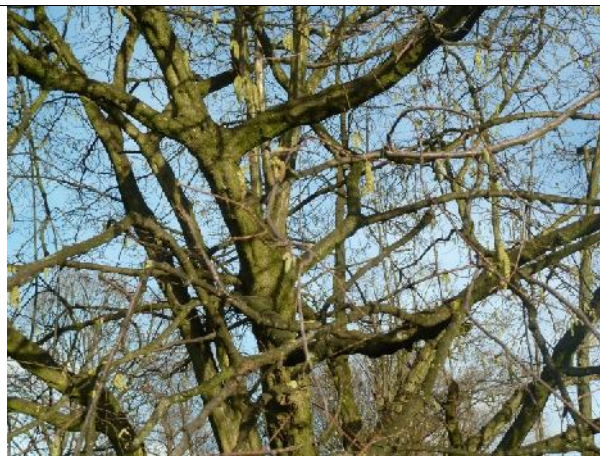
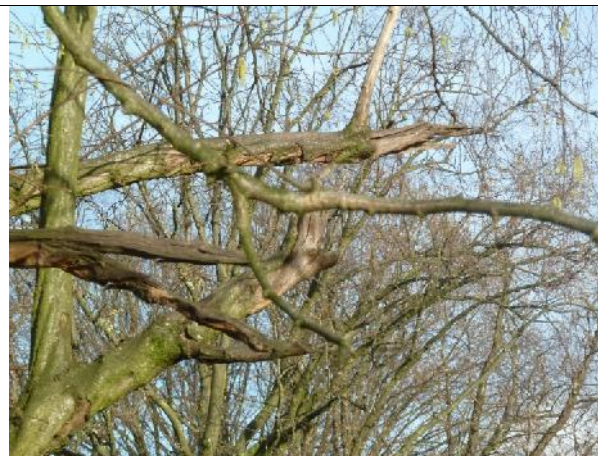
Informatieblad boom 11

BOOM 11	
Locatie	Binnen hekwerk bouwlocatie aan de Jan van der Bildtstraat; zie bijlage 1
Soort	Corulus avellana (hazelaar)
Stamdiameter op ca. 1,30 m boven maaiveld	Struik, divers tot 0,20 m
Takvrije stamlengte	0 meter
Plantwijze	Struik, individueel
Huidige hoogte	Ca. 6 meter
Huidige kroondiameter	Ca. 10 meter
Standplaats	In voormalige tuin, nu dierenweide
Bovengrondse belemmeringen, beheersaspecten	Geen opkroonhoogte
Veiligheid/gebreken	Geen bijzonderheden, enkele stompen
Onderhoudsstaat	Achterstand; zwaar waterlot
Conditie	Matig
Overlast, beheersbaarheid	Geen substantiële aandachtspunten
Toekomstverwachting	Positief; > 15 jaar
Verschijningsvorm, beeldkwaliteit	Bijzonder
BOOMTECHNISCHE KWALITEIT	2. Matig positief
BEELDKWALITEIT	3. Fraai
BOOMTECHNISCH OORDEEL	Behoudenswaardig

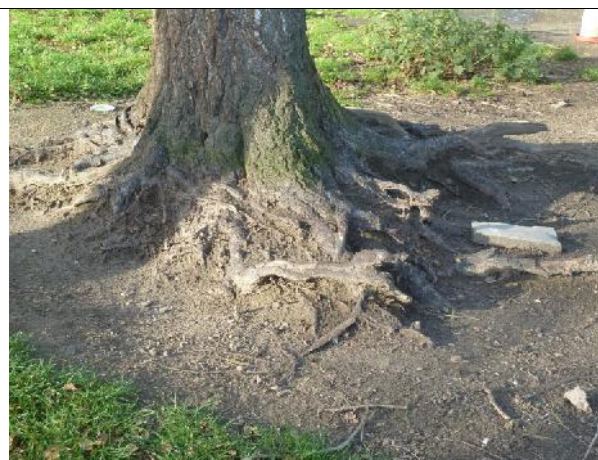
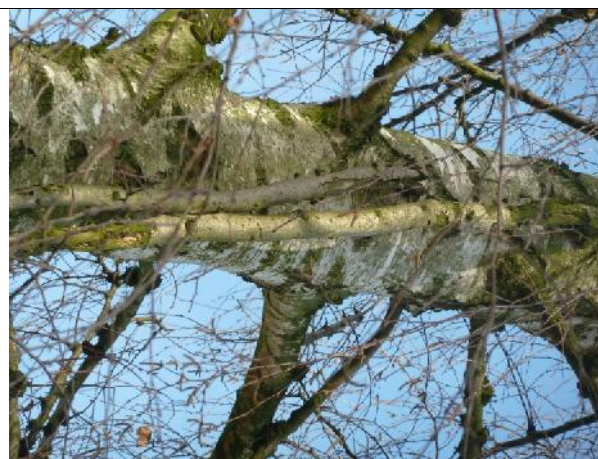
Informatieblad boom 12

BOOM 12	
Locatie	Binnen hekwerk bouwlocatie aan de Jan van der Bildtstraat; zie bijlage 1
Soort	Betula pendula (ruwe berk)
Stamdiameter op ca. 1,30 m boven maaiveld	Ca. 0,45 m
Takvrije stamlengte	3 meter
Plantwijze	Groep van 2 bomen
Huidige hoogte	Ca. 15 meter
Huidige kroondiameter	Ca. 8 meter
Standplaats	In voormalige tuin, nu dierenweide
Bovengrondse belemmeringen, beheersaspecten	Lage opkroonhoogte
Veiligheid/gebreken	
Veiligheid/gebreken	Dode, afgebroken en beschadigde gestelbeworteling, enkele dode takken; risicoboom
Onderhoudsstaat	Achterstand
Conditie	Matig-slecht
Overlast, beheersbaarheid	Geen substantiële aandachtspunten
Toekomstverwachting	Matig; 10-15 jaar
Verschijningsvorm, beeldkwaliteit	
Verschijningsvorm, beeldkwaliteit	Normaal
BOOMTECHNISCHE KWALITEIT	
BOOMTECHNISCHE KWALITEIT	1. Negatief
BEELDKWALITEIT	
BEELDKWALITEIT	2. Niet bijzonder-gewoon
BOOMTECHNISCH OORDEEL	
BOOMTECHNISCH OORDEEL	Rooien

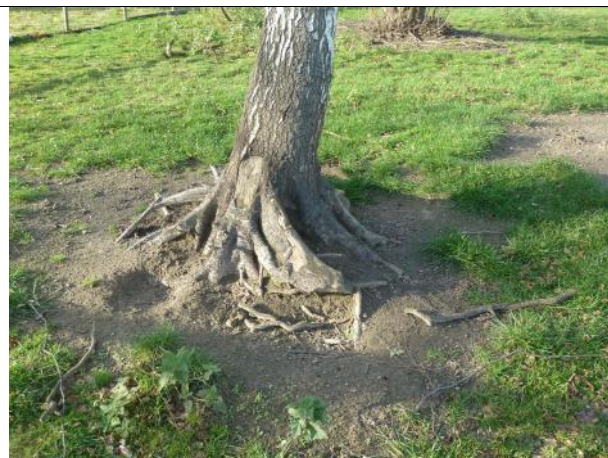
Informatieblad boom 13

BOOM 13	
Locatie	Binnen hekwerk bouwlocatie aan de Jan van der Bildtstraat; zie bijlage 1
Soort	Betula pendula (ruwe berk)
Stamdiameter op ca. 1,30 m boven maaiveld	Ca. 0,30 m
Takvrije stamlengte	4 meter
Plantwijze	Groep van 2 bomen
Huidige hoogte	Ca. 15 meter
Huidige kroondiameter	Ca. 5 meter
Standplaats	In voormalige tuin, nu dierenweide
Bovengrondse belemmeringen, beheersaspecten	Lage opkroonhoogte
Veiligheid/gebreken	
Veiligheid/gebreken	Dode, afgebroken en beschadigde gestelbeworteling, enkele dode takken; risicoboom
Onderhoudsstaat	Achterstand
Conditie	Matig-slecht
Overlast, beheersbaarheid	Geen substantiële aandachtspunten
Toekomstverwachting	Matig; 10-15 jaar
Verschijningsvorm, beeldkwaliteit	
Verschijningsvorm, beeldkwaliteit	Normaal
BOOMTECHNISCHE KWALITEIT	
BOOMTECHNISCHE KWALITEIT	1. Negatief
BEELDKWALITEIT	
BEELDKWALITEIT	2. Niet bijzonder-gewoon
BOOMTECHNISCH OORDEEL	
BOOMTECHNISCH OORDEEL	Roaien

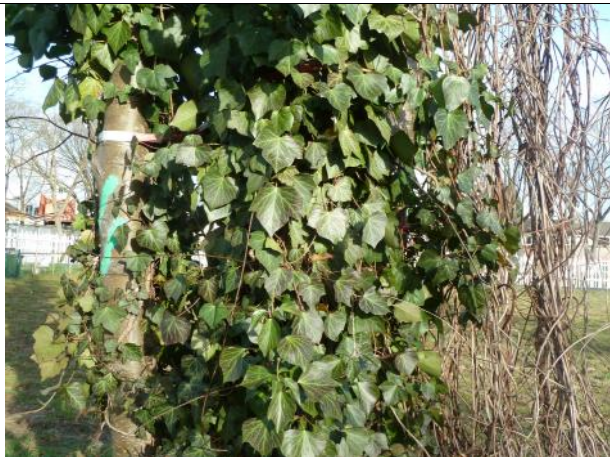
Informatieblad boom 15

BOOM 15	
Locatie	Binnen hekwerk bouwlocatie aan de Jan van der Bildtstraat; zie bijlage 1
Soort	Prunus ((sier)kers)
Stamdiameter op ca. 1,30 m boven maaiveld	3-stammig; ca. 0,1-0,2-0,1 m
Takvrije stamlengte	3 meter
Plantwijze	Individueel
Huidige hoogte	Ca. 10 meter
Huidige kroondiameter	Ca. 5 meter
Standplaats	In voormalige tuin
Bovengrondse belemmeringen, beheersaspecten	Lage opkroonhoogte, begroeid met Hedera en Lonicera
Veiligheid/gebreken	Niet te beoordelen door begroeing met klimplanten
Onderhoudsstaat	Verwaarloosd
Conditie	Matig
Overlast, beheersbaarheid	Geen substantiële aandachtspunten
Toekomstverwachting	Matig; 10-15 jaar
Verschijningsvorm, beeldkwaliteit	Laag
BOOMTECHNISCHE KWALITEIT	1. Negatief
BEELDKWALITEIT	1. Negatief
BOOMTECHNISCH OORDEEL	Roaien

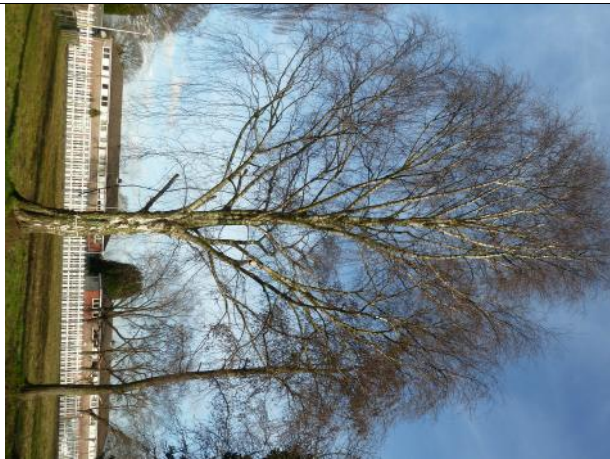
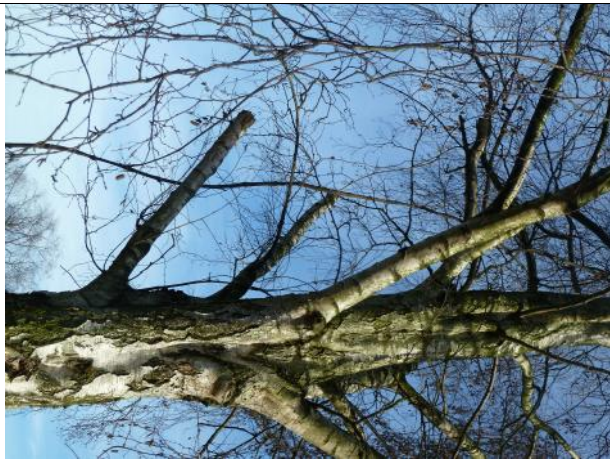
Informatieblad boom 16

BOOM 16	
Locatie	Binnen hekwerk bouwlocatie aan de Jan van der Bildtstraat; zie bijlage 1
Soort	Betula pendula (ruwe berk)
Stamdiameter op ca. 1,30 m boven maaiveld	Ca. 0,45 m
Takvrije stamlengte	2,5 meter
Plantwijze	Individueel
Huidige hoogte	Ca. 15 meter
Huidige kroondiameter	Ca. 8 meter
Standplaats	In voormalige tuin
Bovengrondse belemmeringen, beheersaspecten	Geen bijzonderheden
Veiligheid/gebreken	Geen bijzonderheden
Onderhoudsstaat	Achterstand, stompen in de kroon
Conditie	Redelijk
Overlast, beheersbaarheid	Geen substantiële aandachtspunten
Toekomstverwachting	Positief; > 15 jaar
Verschijningsvorm, beeldkwaliteit	Normaal
BOOMTECHNISCHE KWALITEIT	3. Positief
BEELDKWALITEIT	2. Niet bijzonder-gewoon
BOOMTECHNISCH OORDEEL	Behoudenswaardig

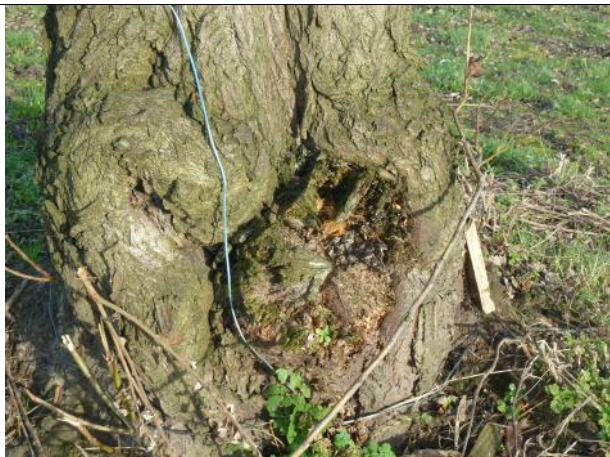
Informatieblad boom 17

BOOM 17	
Locatie	Binnen hekwerk bouwlocatie aan de Jan van der Bildtstraat; zie bijlage 1
Soort	Salix alba (schieuwilg)
Stamdiameter op ca. 1,30 m boven maaiveld	Ca. 0,50 m
Takvrije stamlengte	3 meter
Plantwijze	Individueel
Huidige hoogte	Ca. 10 meter
Huidige kroondiameter	Ca. 10 meter
Standplaats	In voormalige tuin
Bovengrondse belemmeringen, beheersaspecten	Geen bijzonderheden
Veiligheid/gebreken	Beschadigde stamvoet, zwaar dood hout, afgebroken takken, schurende takken; risicoboom
Onderhoudsstaat	Verwaarloosd
Conditie	Matig-slecht
Overlast, beheersbaarheid	Geen substantiële aandachtspunten
Toekomstverwachting	Matig; 10-15 jaar
Verschijningsvorm, beeldkwaliteit	Normaal
BOOMTECHNISCHE KWALITEIT	1. Negatief
BEELDKWALITEIT	2. Niet bijzonder-gewoon
BOOMTECHNISCH OORDEEL	Roeien

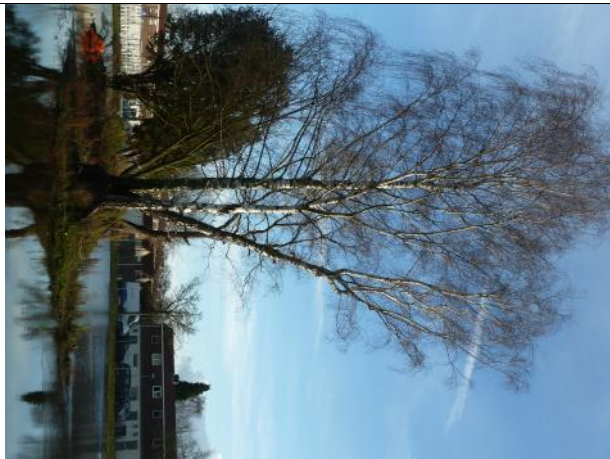
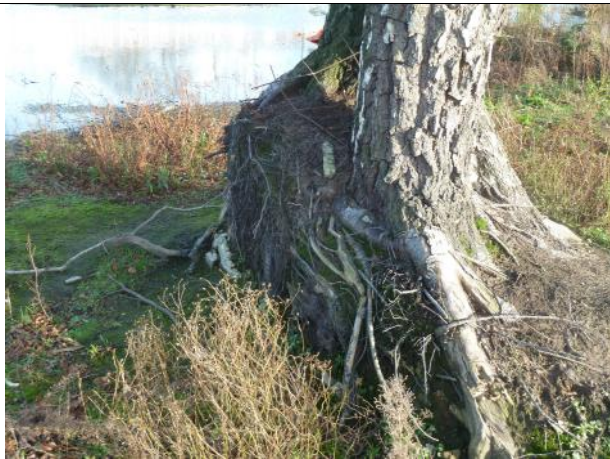
Informatieblad boom 18

BOOM 18	
Locatie	Binnen hekwerk bouwlocatie aan de Jan van der Bildtstraat; zie bijlage 1
Soort	Betula pendula (ruwe berk)
Stamdiameter op ca. 1,30 m boven maaiveld	3-stammig; ca. 0,3-0,4-0,45 m
Takvrije stamlengte	2 meter
Plantwijze	Individueel; 3-stammig
Huidige hoogte	Ca. 15 meter
Huidige kroondiameter	Ca. 10 meter
Standplaats	In voormalige tuin (nu rondom water op maaiveld)
Bovengrondse belemmeringen, beheersaspecten	Geen bijzonderheden
Veiligheid/gebreken	Eenzijdige kluit/gestelbeworteling; risicoboom
Onderhoudsstaat	Achterstallig, stompen
Conditie	Matig
Overlast, beheersbaarheid	Geen substantiële aandachtspunten
Toekomstverwachting	Matig; 10-15 jaar
Verschijningsvorm, beeldkwaliteit	Bijzonder
BOOMTECHNISCHE KWALITEIT	1. Negatief
BEELDKWALITEIT	3. Fraai
BOOMTECHNISCH OORDEEL	Niet behoudenswaardig
