Boomtechnisch onderzoek Bomen Plan Celsius Fase 1, Eindhoven

Opdrachtgever	RAinfra
Contactpersoon	De heer F. Jetten
Projectnummer	16101
Object	Bomen Plan Celsius Fase 1
Locatie	Omgeving Jan van der Bildtstraat, Stephensonstraat, Edisonstraat, Reamurstraat
Datum	4 Januari 2016

FJboomadvies

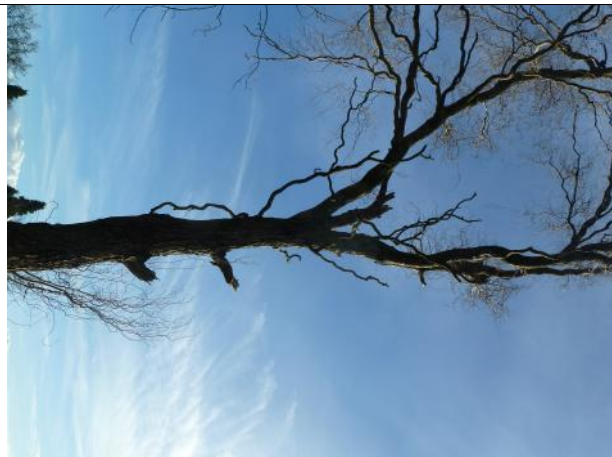
Informatieblad boom 19

BOOM 19	
Locatie	Binnen hekwerk bouwlocatie aan de Jan van der Bildtstraat; zie bijlage 1
Soort	Salix babylonica 'Tortuosa' (kronkelwilg)
Stamdiameter op ca. 1,30 m boven maaiveld	Ca. 0,40 m
Takvrije stamlengte	4 meter
Plantwijze	Groep
Huidige hoogte	Ca. 10 meter
Huidige kroondiameter	Ca. 5 meter
Standplaats	In voormalige tuin (nu rondom water op maaiveld)
Bovengrondse belemmeringen, beheersaspecten	Geen bijzonderheden
Veiligheid/gebreken	Eenzijdige kroon, beschadigde gestelbeworteling, stomp, dood hout; risicoboom
Onderhoudsstaat	Achterstallig
Conditie	Slecht
Overlast, beheersbaarheid	Geen substantiële aandachtspunten
Toekomstverwachting	Laag; 5-10 jaar
Verschijningsvorm, beeldkwaliteit	Laag
BOOMTECHNISCHE KWALITEIT	1. Negatief
BEELDKWALITEIT	1. Negatief
BOOMTECHNISCH OORDEEL	Roaien

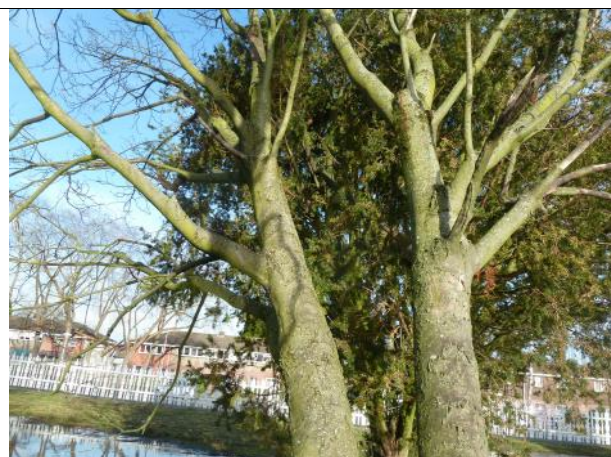
Informatieblad boom 20

BOOM 20	
Locatie	Binnen hekwerk bouwlocatie aan de Jan van der Bildtstraat; zie bijlage 1
Soort	Acer pseudoplatanus
Stamdiameter op ca. 1,30 m boven maaiveld	Ca. 0,40 m
Takvrije stamlengte	1 meter
Plantwijze	Groep
Huidige hoogte	Ca. 6 meter
Huidige kroondiameter	Ca. 5 meter
Standplaats	In voormalige tuin (nu rondom water op maaiveld)
Bovengrondse belemmeringen, beheersaspecten	Zware scheefstaand; betreft scheef gewaaide boom; hangt nog in langstaande Taxus
Veiligheid/gebreken	Zware scheefstand; betreft scheef gewaaide boom. Dubbele top op 1 meter met slechte aanhechting, dood hout, stompen; risicoboom
Onderhoudsstaat	Achterstallig
Conditie	Matig
Overlast, beheersbaarheid	Hangt in langs staande Taxus
Toekomstverwachting	Zeer laag; < 5 jaar
Verschijningsvorm, beeldkwaliteit	Laag
BOOMTECHNISCHE KWALITEIT	1. Negatief
BEELDKWALITEIT	1. Negatief
BOOMTECHNISCH OORDEEL	Roeien

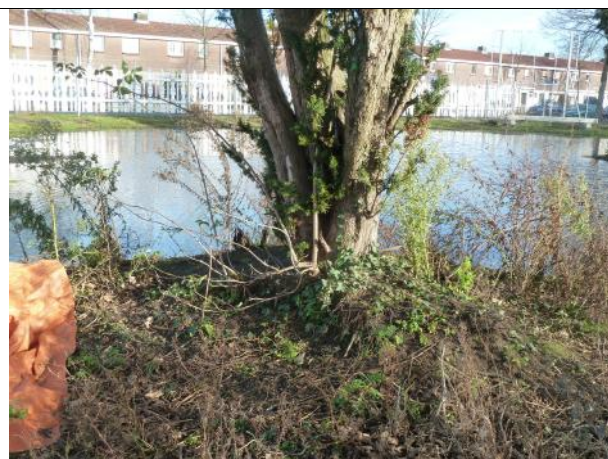
Informatieblad boom 21

BOOM 21	
Locatie	Binnen hekwerk bouwlocatie aan de Jan van der Bildtstraat; zie bijlage 1
Soort	Taxus baccata (venijnboom)
Stamdiameter op ca. 1,30 m boven maaiveld	Ca. 0,50 m (op 0,50 m boven)
Takvrije stamlengte	Ca. 0,5 meter
Plantwijze	Groep
Huidige hoogte	Ca. 6 meter
Huidige kroondiameter	Ca. 8 meter
Standplaats	In voormalige tuin (nu rondom water op maaiveld)
Bovengrondse belemmeringen, beheersaspecten	Betreft een struikvorm, zonder opkroonhoogte
Veiligheid/gebreken	Geen bijzonderheden
Onderhoudsstaat	Beeld
Conditie	Matig
Overlast, beheersbaarheid	Geen bijzonderheden
Toekomstverwachting	Positief; > 15 jaar
Verschijningsvorm, beeldkwaliteit	Normaal
BOOMTECHNISCHE KWALITEIT	3. Positief
BEELDKWALITEIT	2. Niet bijzonder-gewoon
BOOMTECHNISCH OORDEEL	Behoudenswaardig

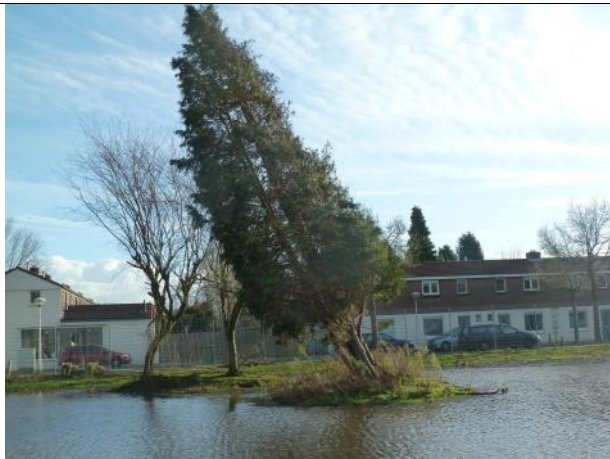
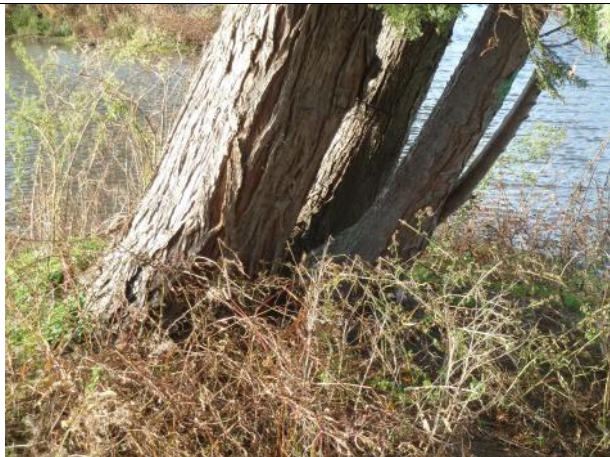
Informatieblad boom 22

BOOM 22	
Locatie	Binnen hekwerk bouwlocatie aan de Jan van der Bildtstraat; zie bijlage 1
Soort	<i>Chamaecyparis lawsoniana</i>
Stamdiameter op ca. 1,30 m boven maaiveld	Ca. 0,50 m
Takvrije stamlengte	Ca. 2 meter
Plantwijze	Individueel, 3-stammig
Huidige hoogte	Ca. 6 meter
Huidige kroondiameter	Ca. 3 meter
Standplaats	In voormalige tuin (nu rondom water op maaiveld)
Bovengrondse belemmeringen, beheersaspecten	Scheef gewaaid
Veiligheid/gebreken	Scheef gewaaid; risicoboom
Onderhoudsstaat	Beeld
Conditie	Matig
Overlast, beheersbaarheid	Scheef gewaaid
Toekomstverwachting	Zeer laag; < 5 jaar
Verschijningsvorm, beeldkwaliteit	Laag
BOOMTECHNISCHE KWALITEIT	1. Negatief
BEELDKWALITEIT	1. Negatief
BOOMTECHNISCH OORDEEL	Roaien

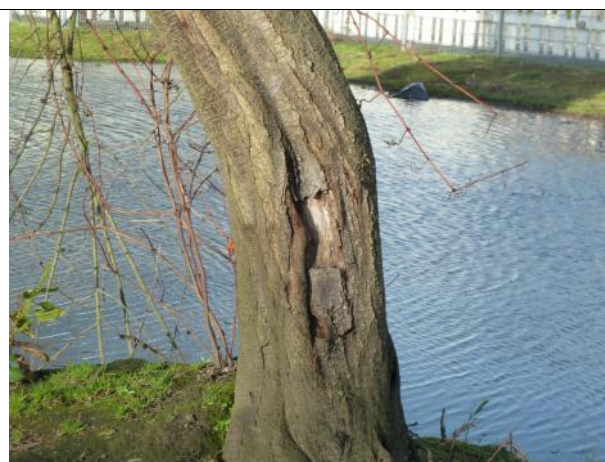
BOOM 24	
Locatie	Binnen hekwerk bouwlocatie aan de Jan van der Bildtstraat; zie bijlage 1
Soort	Prunus (sierkers)
Stamdiameter op ca. 1,30 m boven maaiveld	Ca. 0,30 m
Takvrije stamlengte	Ca. 2 meter
Plantwijze	Groep van 2
Huidige hoogte	Ca. 6 meter
Huidige kroondiameter	Ca. 5 meter
Standplaats	In voormalige tuin (nu rondom water op maaiveld)
Bovengrondse belemmeringen, beheersaspecten	Beperkte opkroonhoogte, onderhoudsintensief
Veiligheid/gebreken	
Veiligheid/gebreken	Stamwond op ca. 50 cm boven maaiveld, slecht overgroeïend
Onderhoudsstaat	Verwaarloosd; veel zwaar waterlot en schurende takken
Conditie	Redelijk
Overlast, beheersbaarheid	Onderhoudsintensief
Toekomstverwachting	Matig; 10-15 jaar
Verschijningsvorm, beeldkwaliteit	
Verschijningsvorm, beeldkwaliteit	Normaal
BOOMTECHNISCHE KWALITEIT	
BOOMTECHNISCHE KWALITEIT	2. Matig positief
BEELDKWALITEIT	
BEELDKWALITEIT	2. Niet bijzonder-gewoon
BOOMTECHNISCH OORDEEL

BOOMTECHNISCH OORDEEL	Niet behoudenswaardig

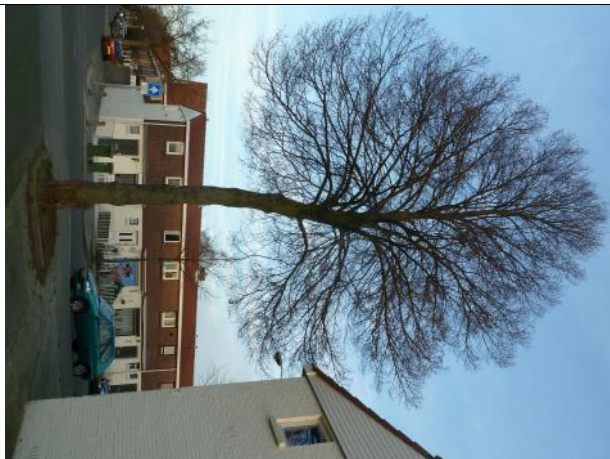
Informatieblad boom S8

BOOM S8	
Locatie	Stephensonstraat; zie bijlage 1, NIET INGEMETEN
Soort	Tilia (linde)
Stamdiameter op ca. 1,30 m boven maaiveld	Ca. 0,45 meter
Takvrije stamlengte	Ca. 5 meter
Plantwijze	Onderdeel van de straatbeplanting
Huidige hoogte	Ca. 12 meter
Huidige kroondiameter	Ca. 6 meter
Standplaats	Boomspiegel
Bovengrondse belemmeringen, beheersaspecten	Oppervlakkige beworteling, afstand tot gevel
Veiligheid/gebreken	
Veiligheid/gebreken	Overgroeïende zware stamvoetwond
Onderhoudsstaat	Beeld
Conditie	Redelijk
Overlast, beheersbaarheid	Wortelopdruk
Toekomstverwachting	Positief; >15 jaar
Verschijningsvorm, beeldkwaliteit	
Verschijningsvorm, beeldkwaliteit	Normaal
BOOMTECHNISCHE KWALITEIT	
BOOMTECHNISCHE KWALITEIT	2. Matig positief
BEELDKWALITEIT	
BEELDKWALITEIT	2. Niet bijzonder-gewoon
BOOMTECHNISCH OORDEEL	
BOOMTECHNISCH OORDEEL	Niet behoudenswaardig

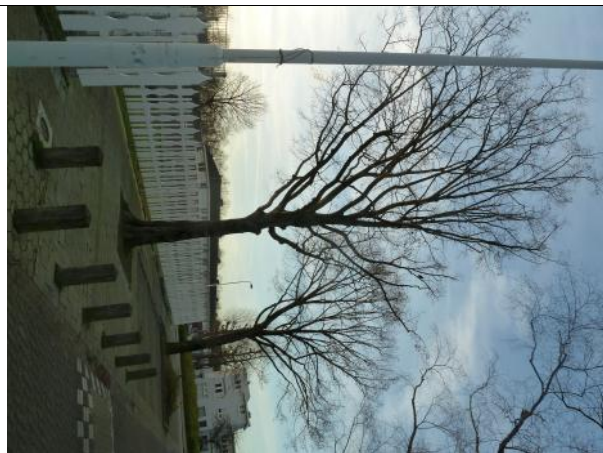
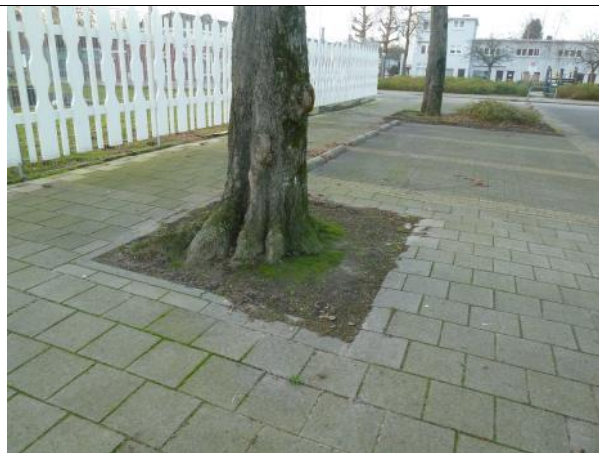
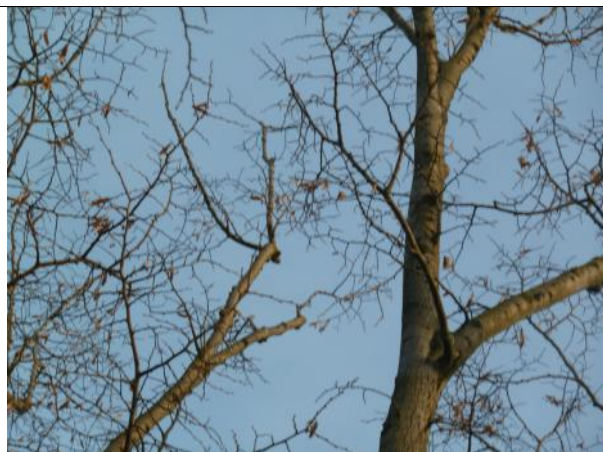
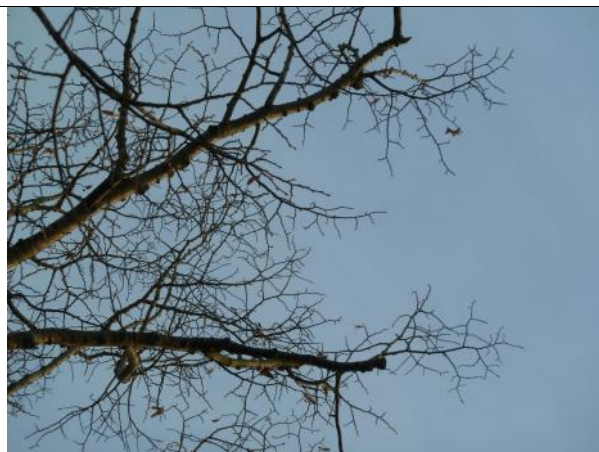
Informatieblad boom E4

BOOM E4	
Locatie	Edisonstraat, zijde tegen het plangebied; zie bijlage 1
Soort	Tilia (Linde)
Stamdiameter op ca. 1,30 m boven maaiveld	Ca. 0,60 meter
Takvrije stamlengte	Ca. 3-5 meter
Plantwijze	Onderdeel van de straatbeplanting
Huidige hoogte	Ca. 12 meter
Huidige kroondiameter	Ca. 10 meter
Standplaats	Boomspiegel
Bovengrondse belemmeringen, beheersaspecten	Geen bijzonderheden
Veiligheid/gebreken	
Veiligheid/gebreken	Dood hout in kroon
Onderhoudsstaat	Achterstand; dood hout
Conditie	Matig
Overlast, beheersbaarheid	Geen bijzonderheden
Toekomstverwachting	Matig; 10-15 jaar
Verschijningsvorm, beeldkwaliteit	
Verschijningsvorm, beeldkwaliteit	Bijzonder
BOOMTECHNISCHE KWALITEIT	
BOOMTECHNISCHE KWALITEIT	2. Matig positief
BEELDKWALITEIT	
BEELDKWALITEIT	3. Fraai
BOOMTECHNISCH OORDEEL	
BOOMTECHNISCH OORDEEL	Behoudenswaardig

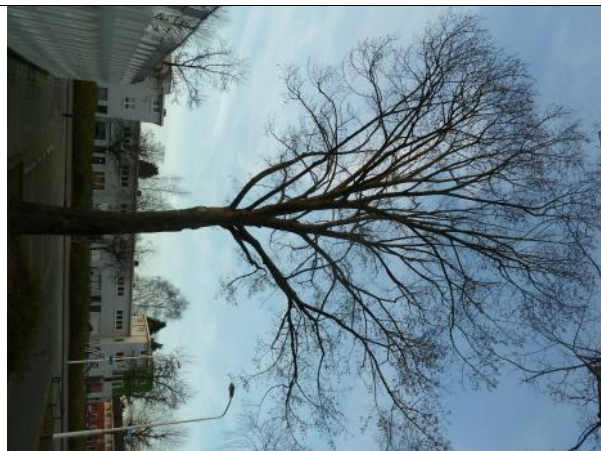
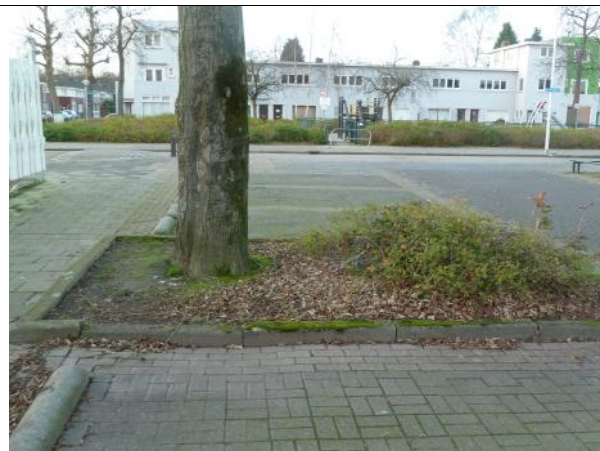
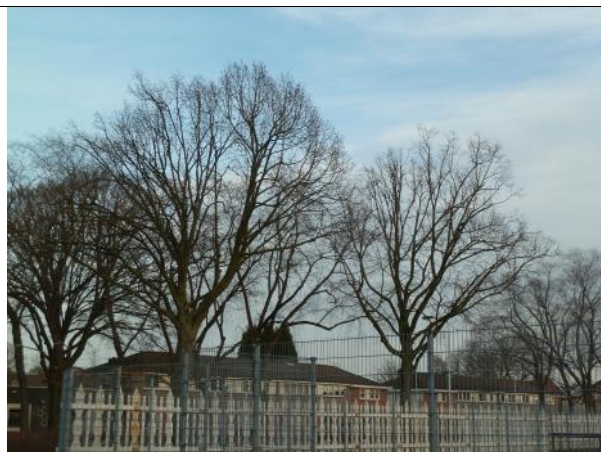
Informatieblad boom E5

BOOM E4	
Locatie	Edisonstraat, zijde tegen het plangebied; zie bijlage 1
Soort	Tilia (Linde)
Stamdiameter op ca. 1,30 m boven maaiveld	Ca. 0,60 meter
Takvrije stamlengte	Ca. 5 meter
Plantwijze	Onderdeel van de straatbeplanting
Huidige hoogte	Ca. 12 meter
Huidige kroondiameter	Ca. 12 meter
Standplaats	Boomspiegel/plantvak (5x2)
Bovengrondse belemmeringen, beheersaspecten	Geen bijzonderheden
Veiligheid/gebreken	
Veiligheid/gebreken	Geen bijzonderheden
Onderhoudsstaat	Beeld
Conditie	Redelijk
Overlast, beheersbaarheid	Geen bijzonderheden
Toekomstverwachting	Positief; > 15 jaar
Verschijningsvorm, beeldkwaliteit	
Verschijningsvorm, beeldkwaliteit	Bijzonder
BOOMTECHNISCHE KWALITEIT	
BOOMTECHNISCHE KWALITEIT	3. Positief
BEELDKWALITEIT	
BEELDKWALITEIT	3. Fraai
BOOMTECHNISCH OORDEEL	
BOOMTECHNISCH OORDEEL	Zeer behoudenswaardig-waardevol

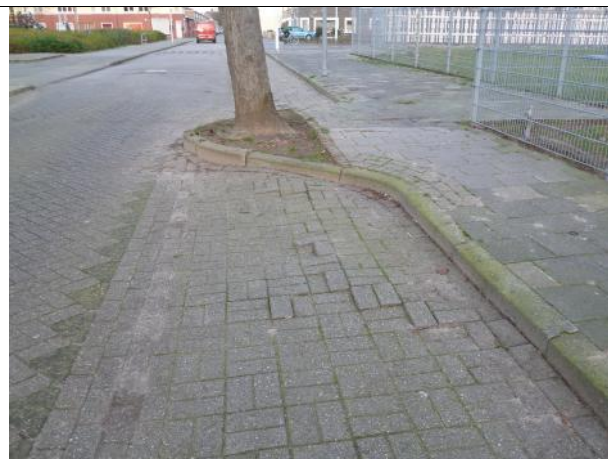
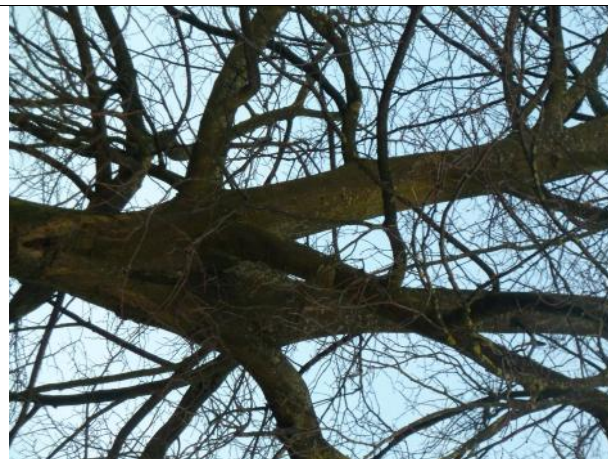
Informatieblad boom R1

BOOM R1	
Locatie	Reamurstraat; zie bijlage 1
Soort	Tilia (linde)
Stamdiameter op ca. 1,30 m boven maaiveld	Ca. 0,40 meter
Takvrije stamlengte	Ca. 5 meter
Plantwijze	Onderdeel van de straatbeplanting
Huidige hoogte	Ca. 12 meter
Huidige kroondiameter	Ca. 8 meter
Standplaats	Boomspiegel
Bovengrondse belemmeringen, beheersaspecten	Oppervlakkige beworteling, slechte kroonvorm
Veiligheid/gebreken	
	Overgroeïende stamwonden, schurende takken
Onderhoudsstaat	Beeld
Conditie	Goed
Overlast, beheersbaarheid	Wortelopdruk
Toekomstverwachting	Positief; >15 jaar
Verschijningsvorm, beeldkwaliteit	
	Normaal
BOOMTECHNISCHE KWALITEIT	
	2. Matig positief
BEELDKWALITEIT	
	2. Niet bijzonder-gewoon
BOOMTECHNISCH OORDEEL	
	Niet behoudenswaardig

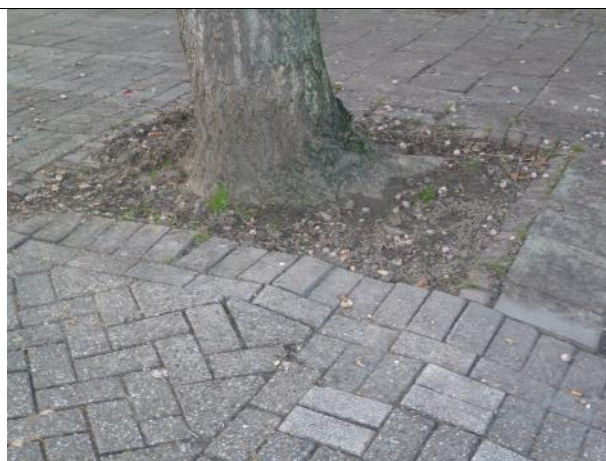
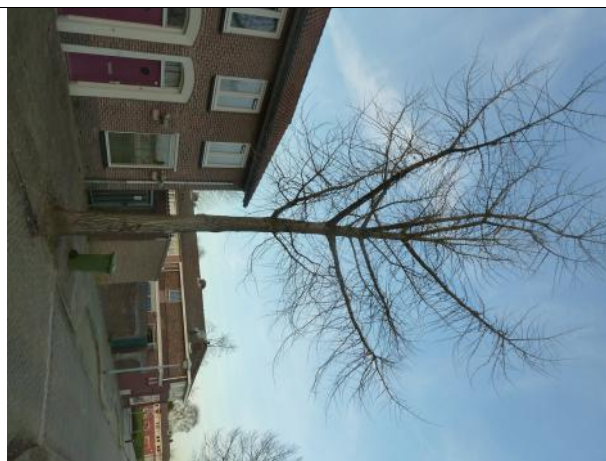
Informatieblad boom R2

BOOM R2	
Locatie	Reamurstraat; zie bijlage 1, NIET INGEMETEN
Soort	Ginkgo biloba (Japanse notenboom)
Stamdiameter op ca. 1,30 m boven maaiveld	Ca. 0,45 meter
Takvrije stamlengte	Ca. 5 meter
Plantwijze	Onderdeel van de straatbeplanting
Huidige hoogte	Ca. 12 meter
Huidige kroondiameter	Ca. 8 meter
Standplaats	Boomspiegel
Bovengrondse belemmeringen, beheersaspecten	Oppervlakkige beworteling, kort op de weg
Veiligheid/gebreken	
Veiligheid/gebreken	Stamschade aan wegzijde
Onderhoudsstaat	Beeld
Conditie	Goed
Overlast, beheersbaarheid	Wortelopdruk
Toekomstverwachting	Positief; >15 jaar
Verschijningsvorm, beeldkwaliteit	
Verschijningsvorm, beeldkwaliteit	Normaal
BOOMTECHNISCHE KWALITEIT	
BOOMTECHNISCHE KWALITEIT	3. Positief
BEELDKWALITEIT	
BEELDKWALITEIT	2. Niet bijzonder-gewoon
BOOMTECHNISCH OORDEEL	
BOOMTECHNISCH OORDEEL	Behoudenswaardig

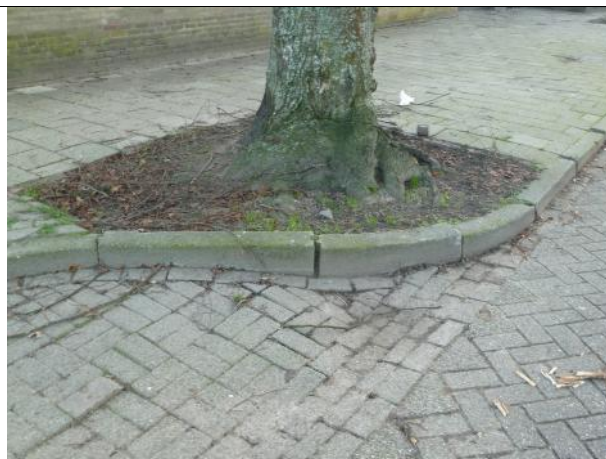
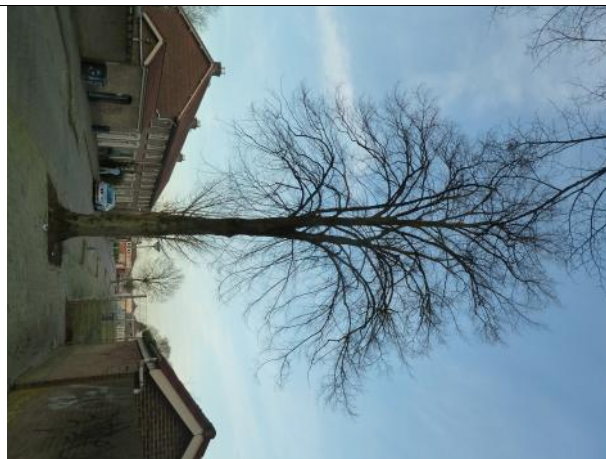
Informatieblad boom R4

BOOM R4	
Locatie	Reamurstraat; zie bijlage 1
Soort	Tilia (linde)
Stamdiameter op ca. 1,30 m boven maaiveld	Ca. 0,60 meter
Takvrije stamlengte	Ca. 8 meter
Plantwijze	Onderdeel van de straatbeplanting
Huidige hoogte	Ca. 15 meter
Huidige kroondiameter	Ca. 8 meter
Standplaats	Boomspiegel
Bovengrondse belemmeringen, beheersaspecten	Oppervlakkige beworteling
Veiligheid/gebreken	
Veiligheid/gebreken	Licht dood hout
Onderhoudsstaat	Achterstand; licht dood hout
Conditie	Redelijk-matig
Overlast, beheersbaarheid	Wortelopdruk
Toekomstverwachting	Positief; >15 jaar
Verschijningsvorm, beeldkwaliteit	
Verschijningsvorm, beeldkwaliteit	Bijzonder
BOOMTECHNISCHE KWALITEIT	
BOOMTECHNISCHE KWALITEIT	2. Matig positief
BEELDKWALITEIT	
BEELDKWALITEIT	3. Fraai
BOOMTECHNISCH OORDEEL	
BOOMTECHNISCH OORDEEL	Behoudenswaardig

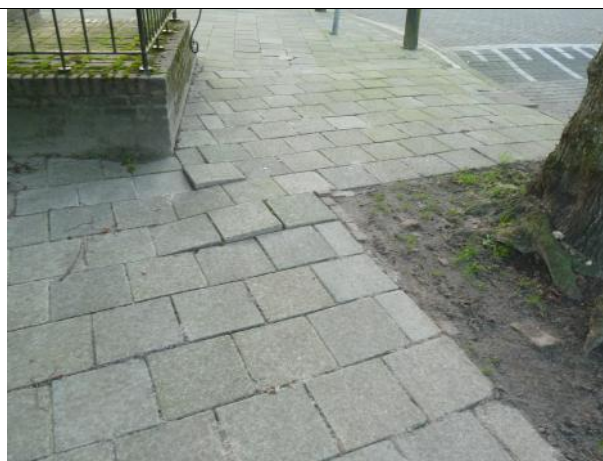
Informatieblad boom R5

BOOM R5	
Locatie	Reamurstraat; zie bijlage 1, NIET INGEMETEN
Soort	Tilia (linde)
Stamdiameter op ca. 1,30 m boven maaiveld	Ca. 0,40 meter
Takvrije stamlengte	Ca. 7 meter
Plantwijze	Onderdeel van de straatbeplanting
Huidige hoogte	Ca. 15 meter
Huidige kroondiameter	Ca. 7 meter
Standplaats	Boomspiegel
Bovengrondse belemmeringen, beheersaspecten	Oppervlakkige beworteling, kort op kopse gevel
Veiligheid/gebreken	Licht dood hout
Onderhoudsstaat	Beeld
Conditie	Matig
Overlast, beheersbaarheid	Wortelopdruk
Toekomstverwachting	Matig; 10-15
Verschijningsvorm, beeldkwaliteit	Normaal
BOOMTECHNISCHE KWALITEIT	2. Matig positief
BEELDKWALITEIT	2. Niet bijzonder-gewoon
BOOMTECHNISCH OORDEEL	Niet behoudenswaardig
