## Oorlogssporen op de Afsluitdijk II

Een aanvullende visuele inspectie naar sporen uit de Tweede Wereldoorlog bij Den Oever (gemeente Hollands Kroon), Breezanddijk en Kornwerderzand (gemeente Súdwest Fryslân)

**RAAP-RAPPORT 2869**

*drs. R.S. Kok & drs J.A.T. Wijnen*

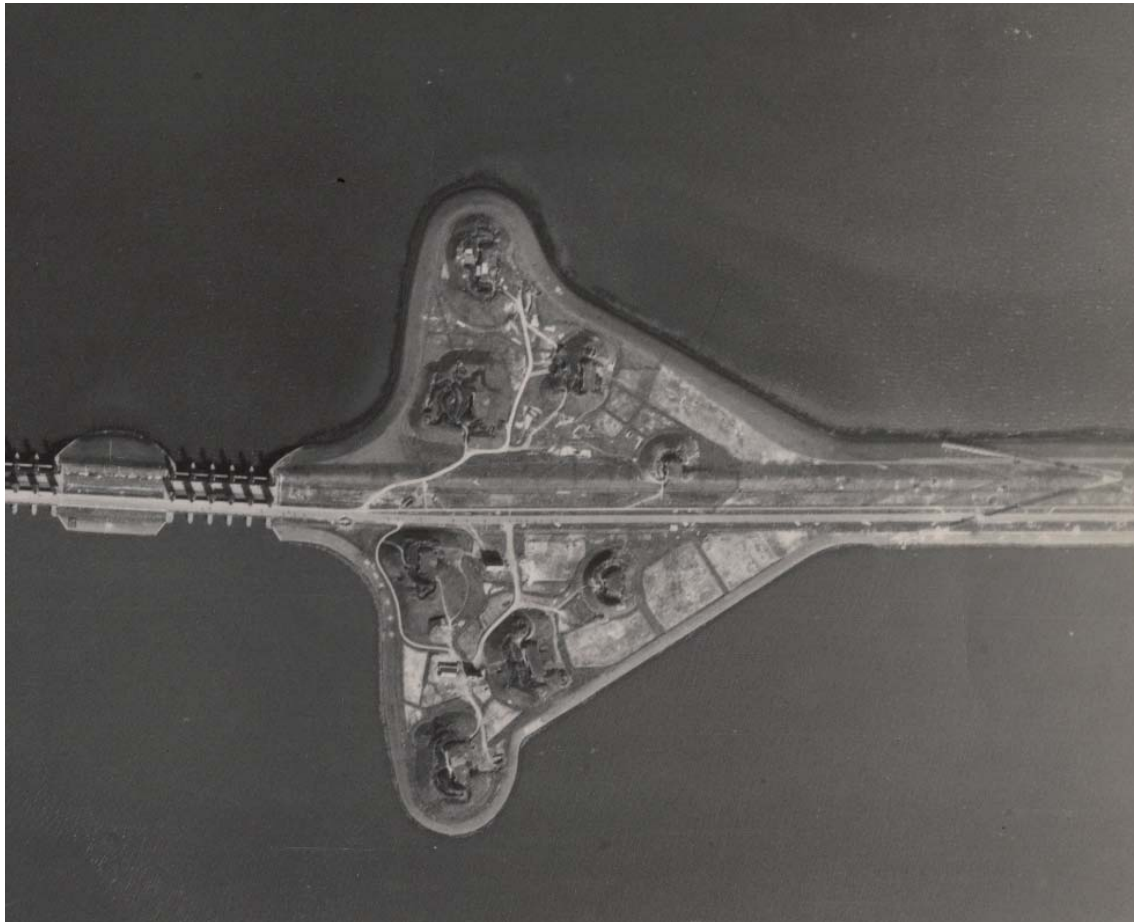
Robbenplaat is een plateau aan weerszijden van de Afsluitdijk waarop de eerste kazemattenlinie van de stelling van Den Oever is aangelegd. Op een luchtfoto van 19 april 1945 zijn op en rond de kazematten vele kleine lichte vlekken waarneembaar die een aanwijzing zijn voor graafwerkzaamheden in de oorlogsjaren (Bijlage 1; Den Oever, Robbenplaat). Vermoedelijk zijn hier infanterieposities aangebracht. De op luchtfoto's waargenomen structuren zijn geïnterpreteerd als stelling (cat. 112, 113, 130). Rond de noordelijke kazematten is een baan van prikkeldraadversperringen aanwezig (cat. 116).

*Den Oever, Robbenplaat, 19 april 1945, fotonr. 3033, collectie Wageningen University Library, Special Collections.*

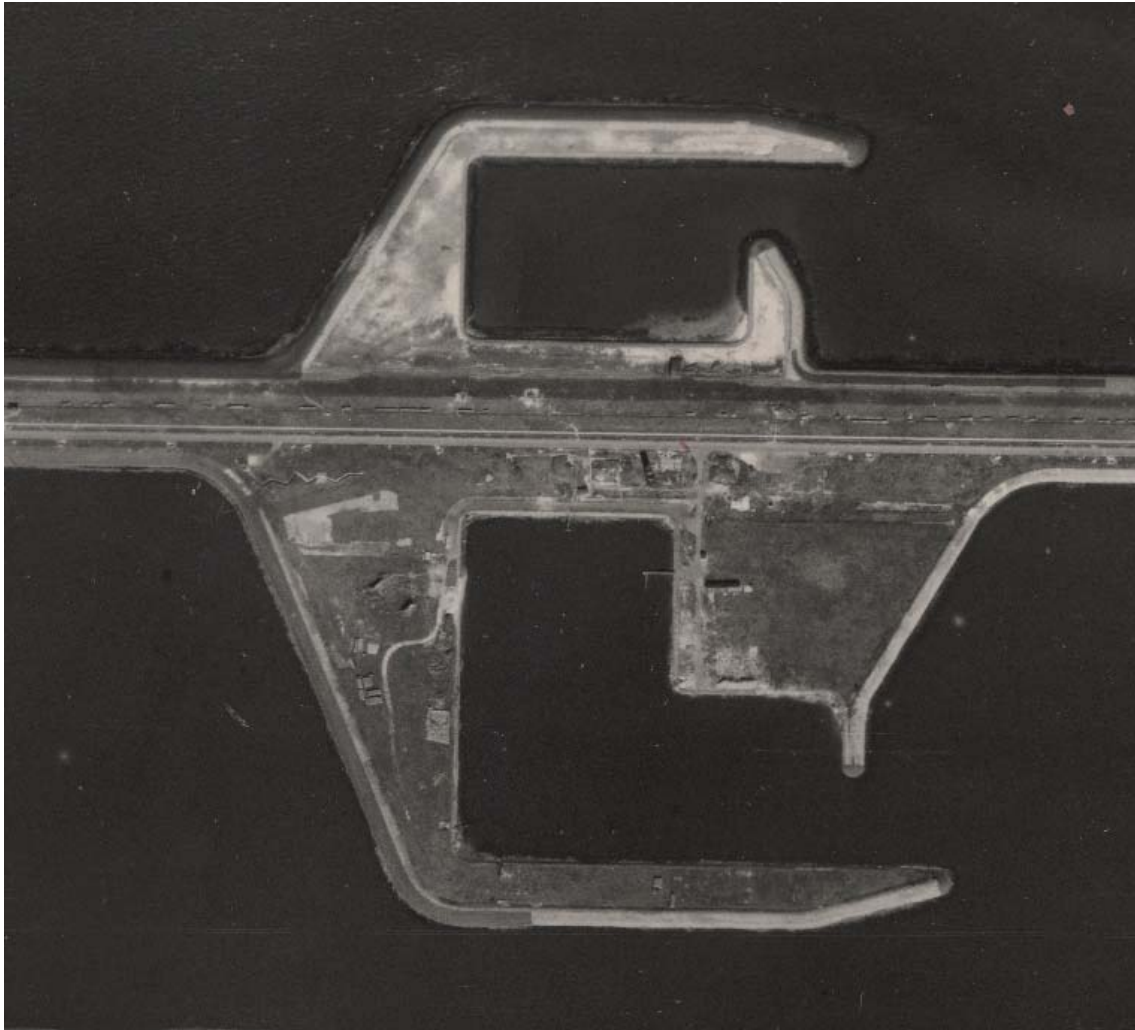
*Breezanddijk, 19 april 1945, fotonr. 3126, collectie Wageningen University Library, Special Collections.*

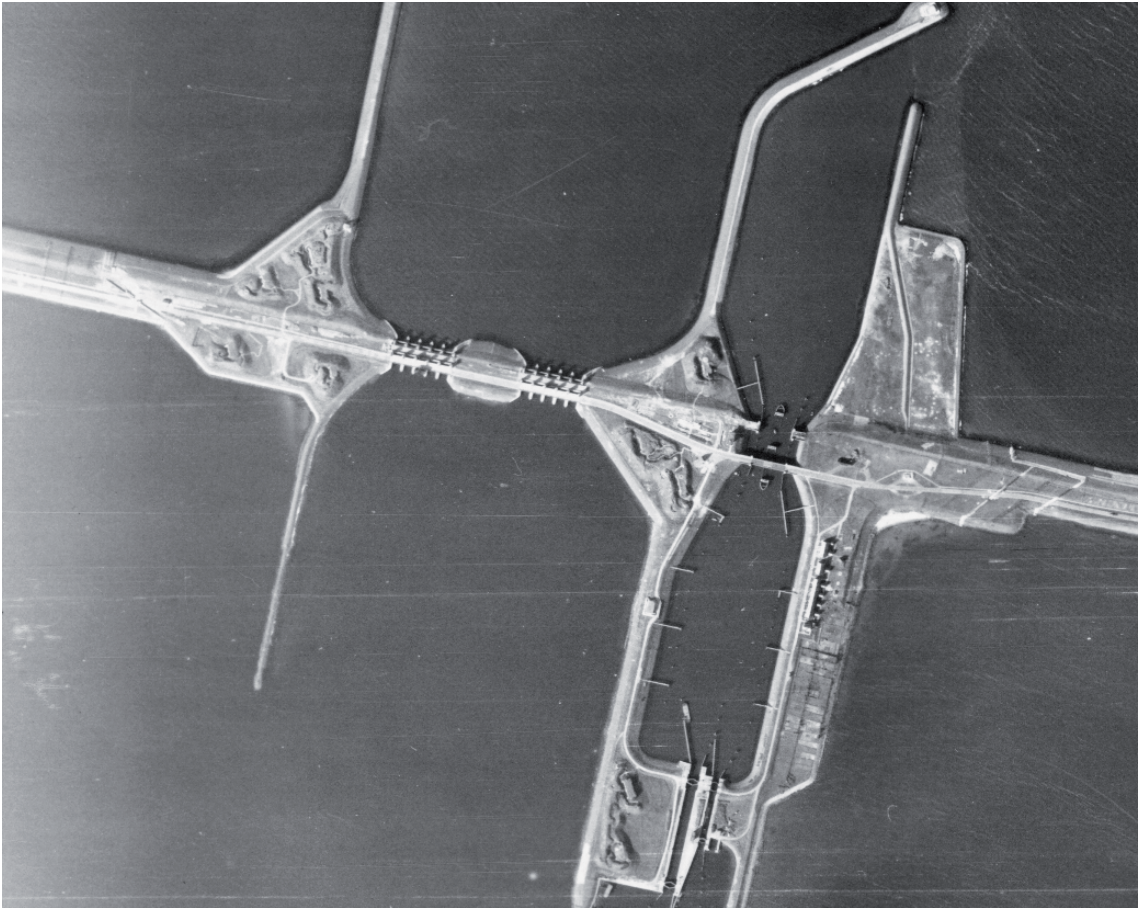
*Kornwerderzand, 7 oktober 1944, fotonr. 4124, collectie The Aerial Reconnaissance Archives (ACIU/JARIC) te Edinburgh.*
