AANLEG AARDGASTRANSPORTLEIDING BORNERBROEK - EPE

Controle aanwezigheid vleermuisverblijven in te
kappen bomen op het leidingtracé

In opdracht van: N.V. Nederlandse Gasunie

Nijmegen, 3 december 2009

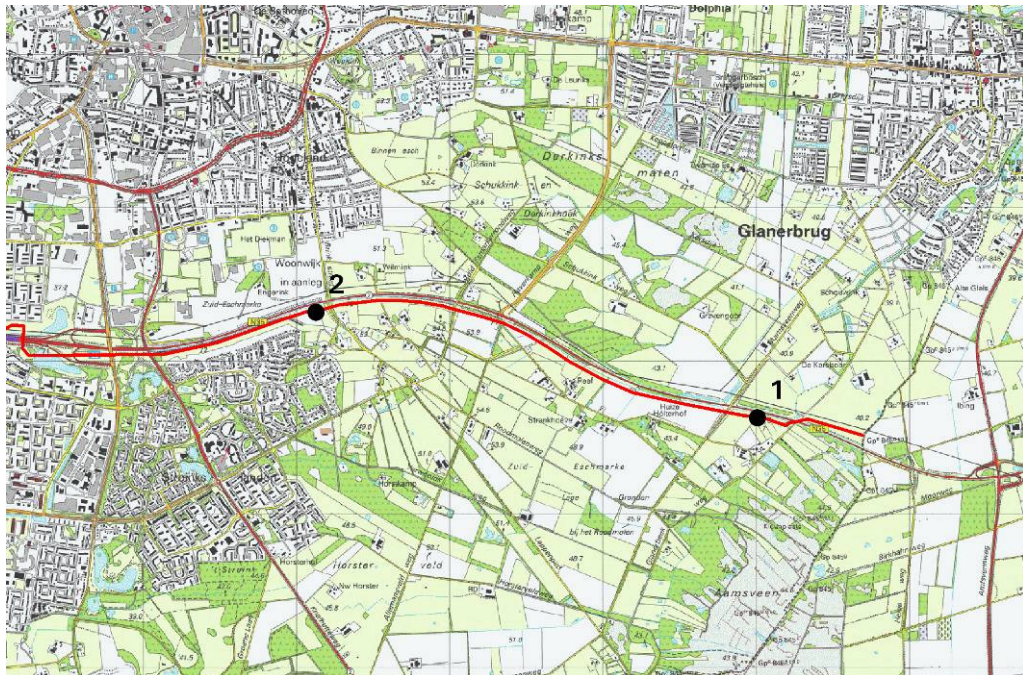
In geen van de bomen op de werkstrook zijn tijdens het veldbezoek duidelijke signalen aangetroffen die wijzen op de mogelijke aanwezigheid van kolonieplaatsen van vleermuizen, zoals duidelijke holtes in bomen. In enkele van de bomen waren wel takken afgebroken of was de top er uit gebroken (zie foto's 1 en 2). Aangezien dit relatief recent is gebeurd, was er nog geen sprake van rottingsgaten. In hoeverre de beschadigingsplekken in de bomen geschikte spleten of scheuren bieden voor vleermuizen is niet op basis van het uitgevoerde onderzoek te zeggen.

foto1 en 2 (links en middenboven): kansrijke plekken als gevolg van afbreken takken.
