N355, Aduard  
Bomeneffectanalyse vervanging bruggen Aduard/Dorkwerd  
Grondgebied gemeente Groningen

Opdrachtgever	: Provincie Groningen De heer J. Snijders
Opdrachtnemer	: Danphe BV, Valthermond
Projectnummer	: R12-983-Gr- v6
Datum	: 15 februari 2013

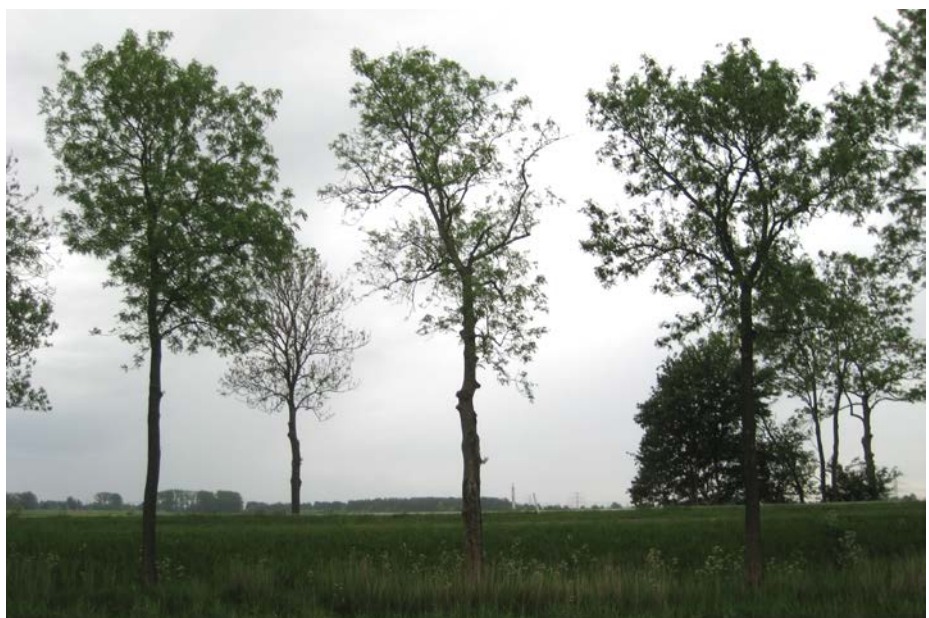
*Op de achtergrond dezelfde es met de ijle kroon als die op de vorige foto. In het midden een es aan de noordkant van de N355 waarin delen van de kroon zijn afgestorven. Links een es met een redelijk goede kroonkwaliteit en rechts een es met een ijler wordende kroon.*

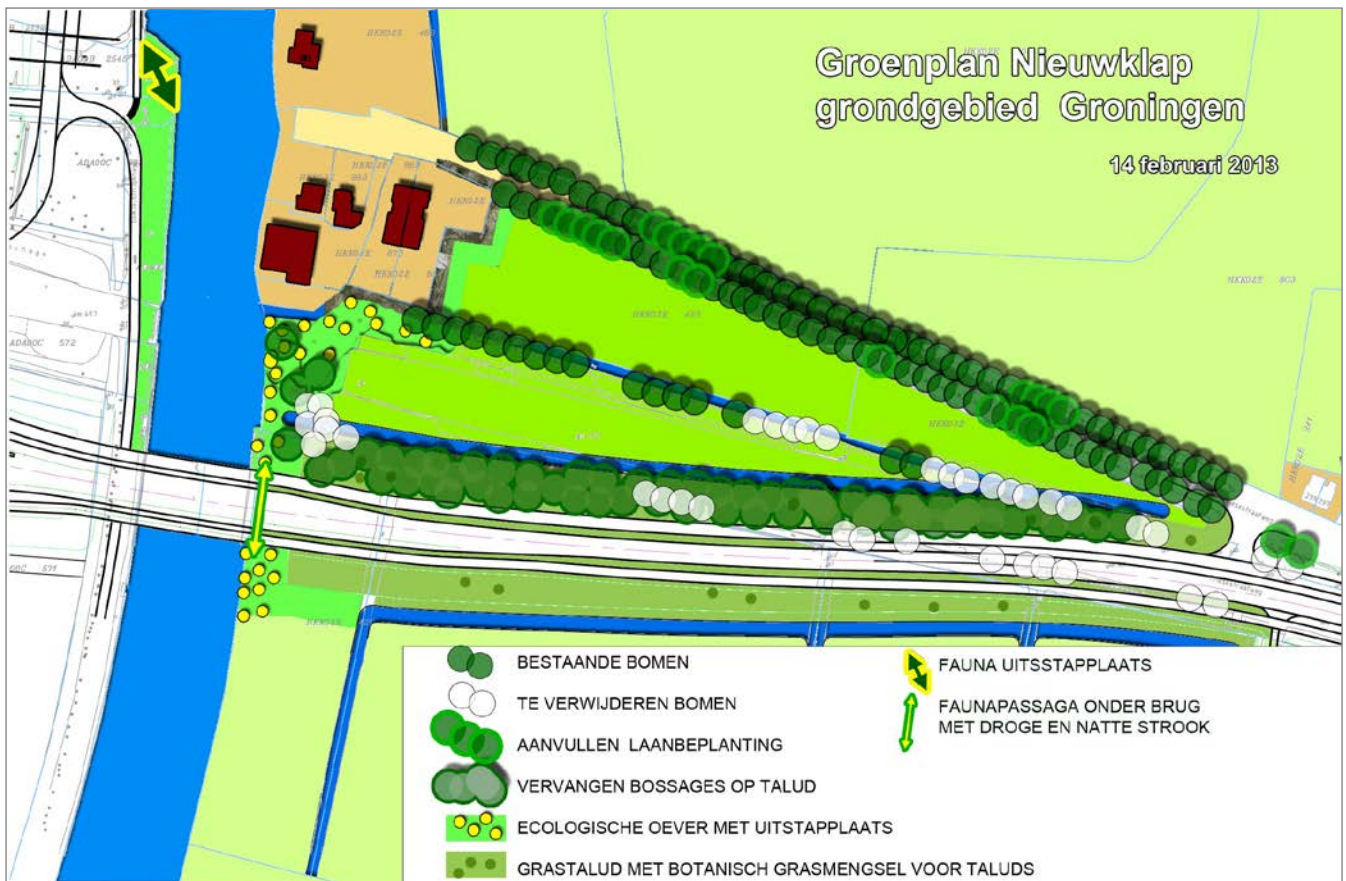
De taluds van de opritten van de brug zijn beplant met rijtjes essen en bosplantsoen. De essen vormen geen aaneengesloten rijen. Het bosplantsoen is in kleine oppervlaktes aangeplant. Langs de ventweg (Friesestraatweg) aan de noordzijde van de N355 is een jonge laanbeplanting van essen aanwezig. Op de foto hierboven is te zien dat de beplantingen een op zichzelf staande structuur vormen.
