## Vooronderzoek WTC-Cambuur te Leeuwarden

9 mei 2019

<b>Titel</b>	Vooronderzoek WTC-Cambuur te Leeuwarden
<b>Opdrachtgever</b>	Gemeente Leeuwarden
<b>Projectleider</b>	Christiaan Broekhuizen
<b>Auteur(s)</b>	Benjamin Ebbers
<b>Tweede lezer</b>	Arno Velthorst (BRL 2003)
<b>Uitvoering terreininspectie</b>	Jan Folkers
<b>Projectnummer</b>	1270160
<b>Aantal pagina's</b>	21
<b>Datum</b>	24 april 2019 9 mei 2019
<b>Handtekening</b>	Ontbreekt in verband met digitale verwerking. Dit rapport is aantoonbaar vrijgegeven.

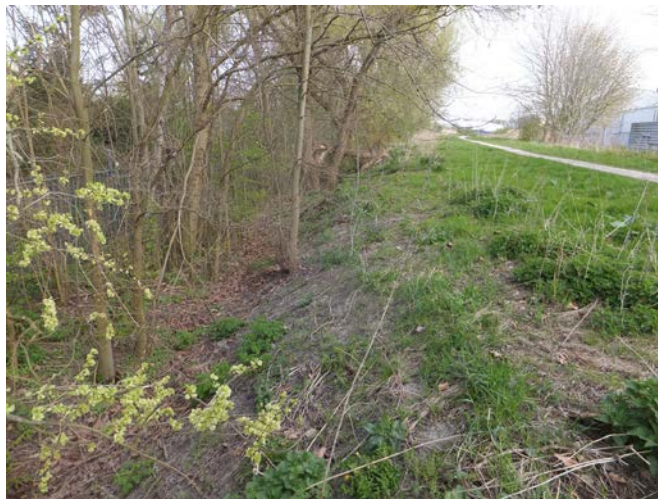
Foto 16: Oude Spoor (talud west)

De spoorlijn is nu een schelpenpad die van noord naar zuid loopt. Aan beide kanten van het schelpenpad is nauwelijks bodemvreemd materiaal aanwezig. Plaatselijk zijn baksteenresten aanwezig op het maaiveld. Op het talud, zowel westelijk als oostelijk van het schelpenpad, is een dumping aanwezig met ongedefinieerd puin. De westelijk gelegen watergang is op sommige plekken moeilijk toegankelijk door begroeiing en doornstruiken.
