Verbetering afwatering De Groene Ster

Gemeente Leeuwarden

projectnummer 0442109.100
definitief
7 oktober 2019

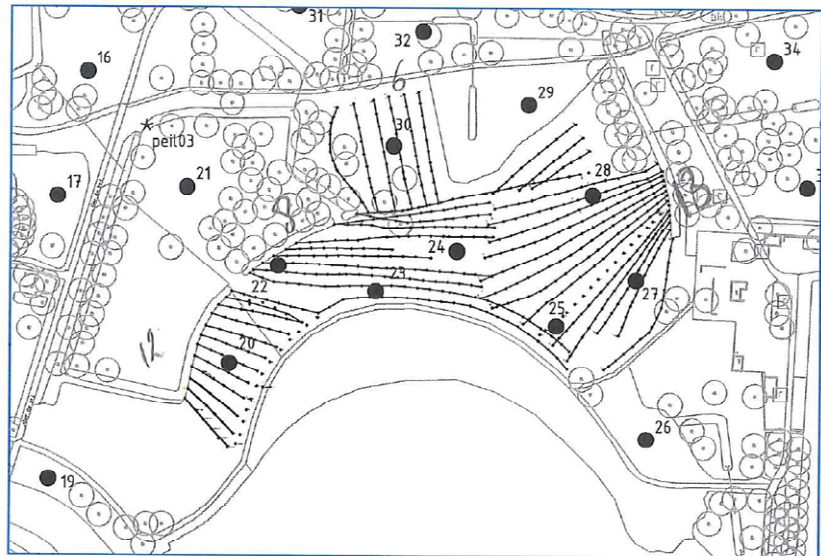
- Vlakheid: Veel micro- en mesoreliëf. Dit zijn plekken waar water zich verzameld en die daardoor gevoelig worden voor versmering.
- Bodemopbouw: 0,00 - 0,50 m Toplaag
0,50 - 0,75 m Matig zware klei met een geringe doorlatendheid en buffercapaciteit
0,75 - >1,00 m Veen

- Vegetatie: Veel onkruid
- Verdichting: Er zijn diverse plekken waar de toplaag verdicht en versmeerd is. Dit ontstaat door het gebruik en is te verhelpen met goed onderhoud.

Enkele losse bomen
