# Bomen Effect Analyse en Boom Beschermings Plan

Aldlânstate  
Leeuwarden

### Bomen Effect Analyse en Boom beschermingsplan Aldlânstate Leeuwarden

**KENMERK** BD19269-2/BO  
**VERSIE** Definitief  
**DATUM** 23 januari 2020

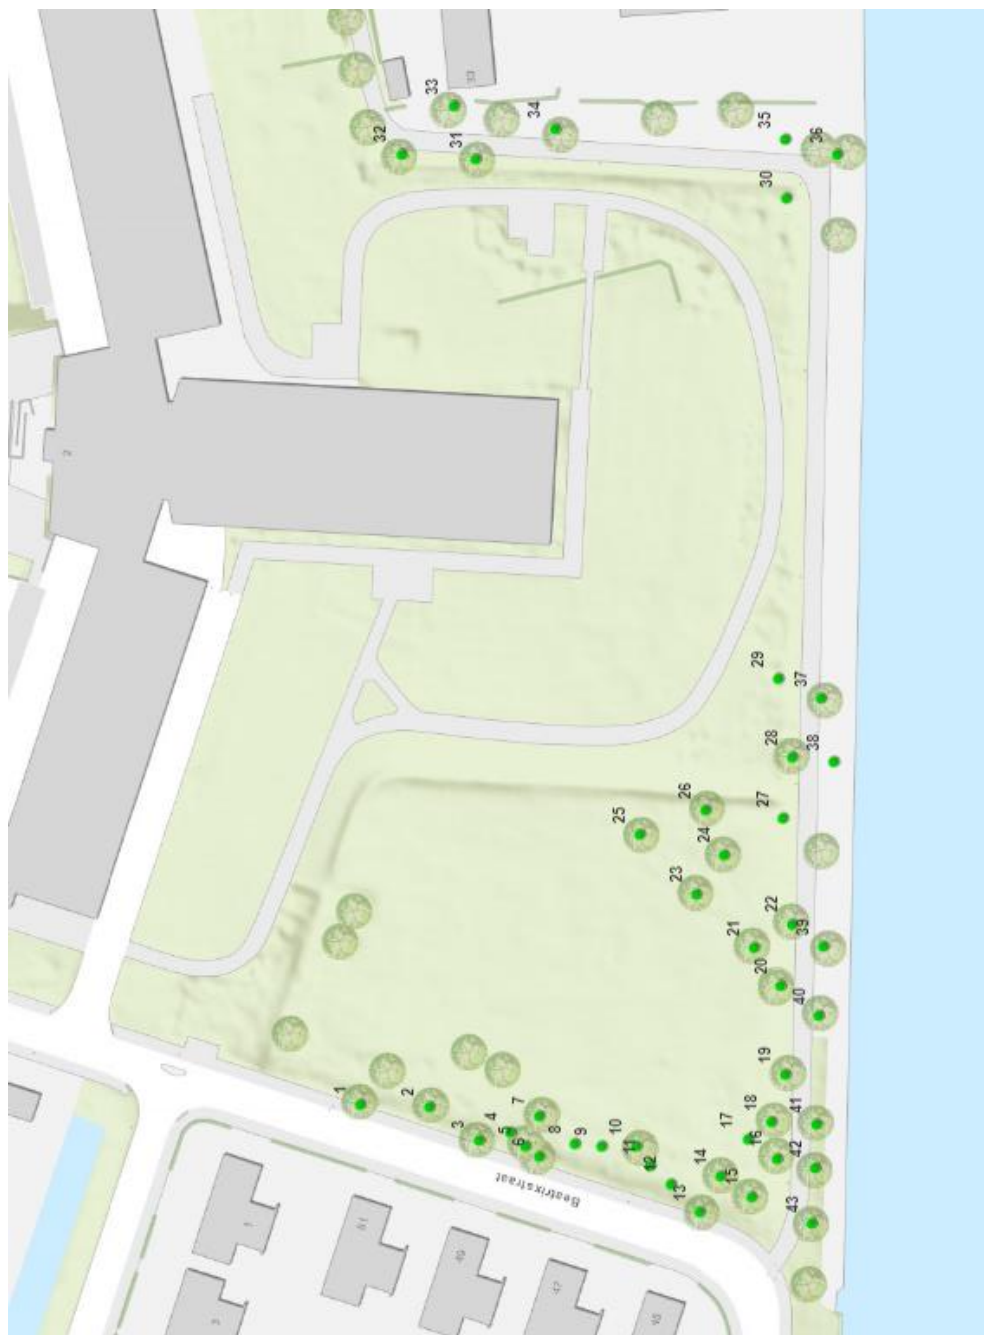
## Bijlage 1 Overzichtstekening bomen

Twee bomen hebben veiligheidsklasse risicoboom gekregen vanwege de aanwezigheid van holte en of diepe wonden. Bij boom 23 is dit een holte in de stam die op dit moment geen direct gevaar oplevert voor de omgeving. boom 25 heeft een uitgebroken plakksel. Dit zorgt voor een grote en diepe wond in de stam die ook deels inrot. De overgroeiing van de wond is goed maar zal nooit geheel dicht groeien. Op dit moment levert ook dit gebrek geen direct gevaar voor de omgeving. De bomen met zwaar dood hout in de kroon staan op tijdelijk risico en is door middel van 1 snoeironde weer veilig.

Alle bomen met uitzondering van nummer 29 zijn bij de huidige bouwplaatsinrichting inpasbaar zonder verder specifieke maatregelen. Wel dienen de bomen gesnoeid te worden vanwege aanwezig dood hout en mogelijk aanrijdschade door vrachtverkeer.
