Vooronderzoek NEN5725

percelen De Klamp (Zuidlanden) te Goutum

Documentcode: 15F135.R01

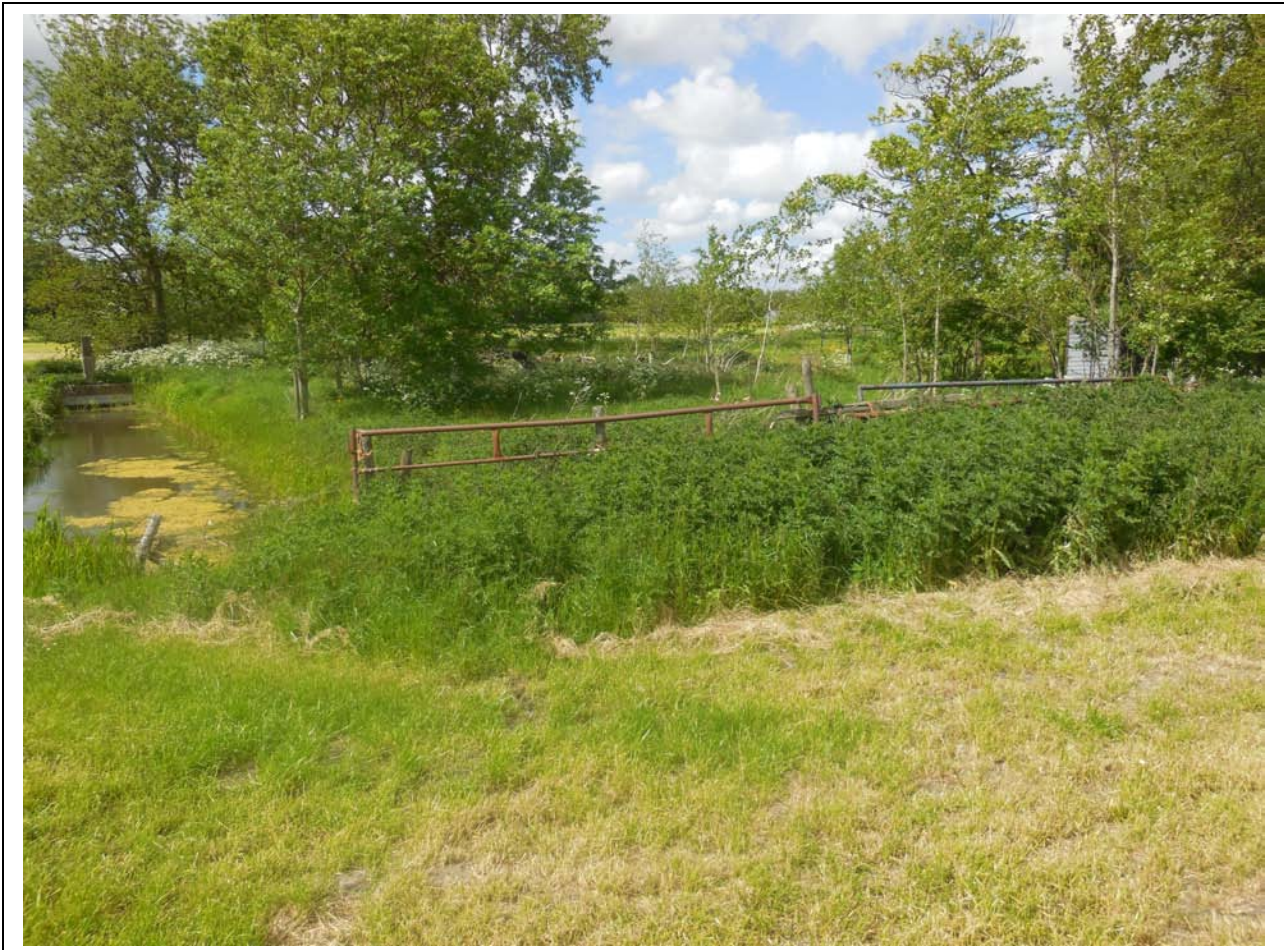
Foto 8

In het onderzoek van Oranjewoud wordt de toegangsdam als niet puinhoudend omschreven en zijn geen analyses uitgevoerd. Tijdens de locatieinspectie bleek deze dam echter wel puin/baksteenhoudend (foto 8).

Op 28 mei 2015 is een locatie-inspectie uitgevoerd. Tijdens de locatie-inspectie zijn een aantal puinhoudende dammen aangetroffen. Het betreft de toegangsdammen vanaf de Wergaesterdyk tot percelen HZM F 329 (foto 5) en 331 (waar puin is aangetroffen tot circa 10 m vanaf de dam, en waar ook in de hekkelspecie naast de dam puin aanwezig is (foto 1), de sterk met brandnetels begroeide dam vanaf het voormalige boerenerf naar perceel HZM F 248 (foto 9), de dam die percelen HZM F 332 en 333 verbindt (foto 11) en de zuidelijke dam op perceel HZM G 262 (foto 8).
