ASBESTINVENTARISATIE TYPE-A

Type object	:	MFA Veningerland
Locatie onderzoek	:	Venestraat 88 Assen
Opdrachtgever	:	Gemeente Assen
Projectnummer	:	141409
Datum rapportage	:	27 oktober 2014

Type onderzoek : Asbestinventarisatie Type-A
 Type object : MFA Veningerland
 Locatie onderzoek : Venestraat 88 te Assen
 Projectnummer : 141409 Versie : 2.0
 Auteur : Dhr. M.K. Kikkert
 Autorisatie : Dhr. M.K. Pinxterhuis
 Handtekening autorisatie :

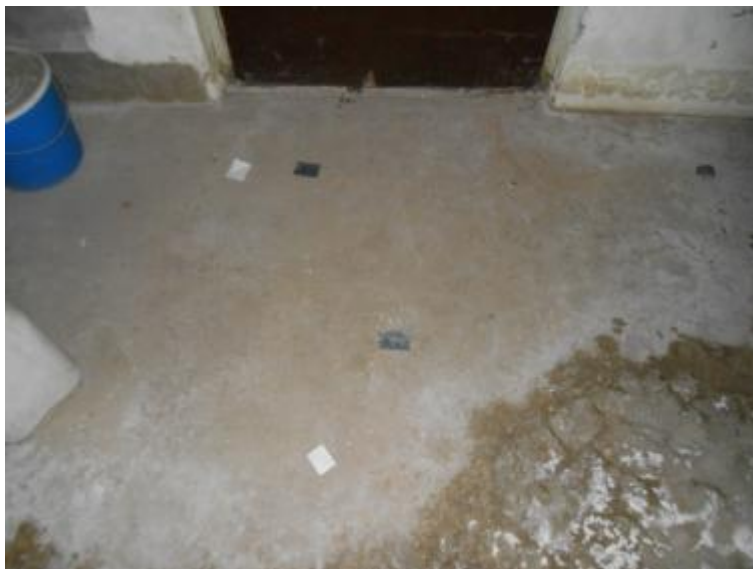
Fotonr.: F69+F70

In verband met de waargenomen beschadigingen aan het plaatmateriaal op de deur van de cv ruimte in de kelder (bron 7), zijn er twee kleefmonsters genomen (K1 en K2). In onderstaande tabel zijn de resultaten van deze kleefmonsters weergegeven.

Bron	Stof	Monster nr.	K1+K2	Foto nr.	F69+F70
Locatie	In cv ruimte kelder				
Asbest en percentage	K1: geen asbest waargenomen		K2: Amosiet ++		
Hoeveelheid	Ca. 1 m ² besmet gebied				
Bevestigingsmethode	Los				
Binding	Niet hechtgebonden				
Risicoklasse	2				
Verwijderingmethode	Containment				
Bereikbaarheid	Goed bereikbaar				
Advies	Kelder afsluiten en vervolgonderzoek conform NEN 2991 uitvoeren				
Opmerkingen	NEN 2991 onderzoek is reeds uitgevoerd, zie bijlage 10
