## ASBESTINVENTARISATIE

Type object : de kippenshuur en het houthok  
Locatie onderzoek : Asserwijk 48  
Assen  
Opdrachtgever : De Lichtkiem BV  
Projectnummer : 180712  
Datum rapportage : 30 maart 2018

Type onderzoek : Asbestinventarisatie  
Type object : de kippenshuur en het houthok  
Locatie onderzoek : Asserwijk 48  
Assen  
Projectnummer : 180712 Versie: 1.0  
Auteur : Dhr. M.K. Pinxterhuis  
Autorisatie : Dhr. M.K. Kikkert  
Technisch verantwoordelijke : Dhr. M.K. Pinxterhuis (51E-150716-410976)

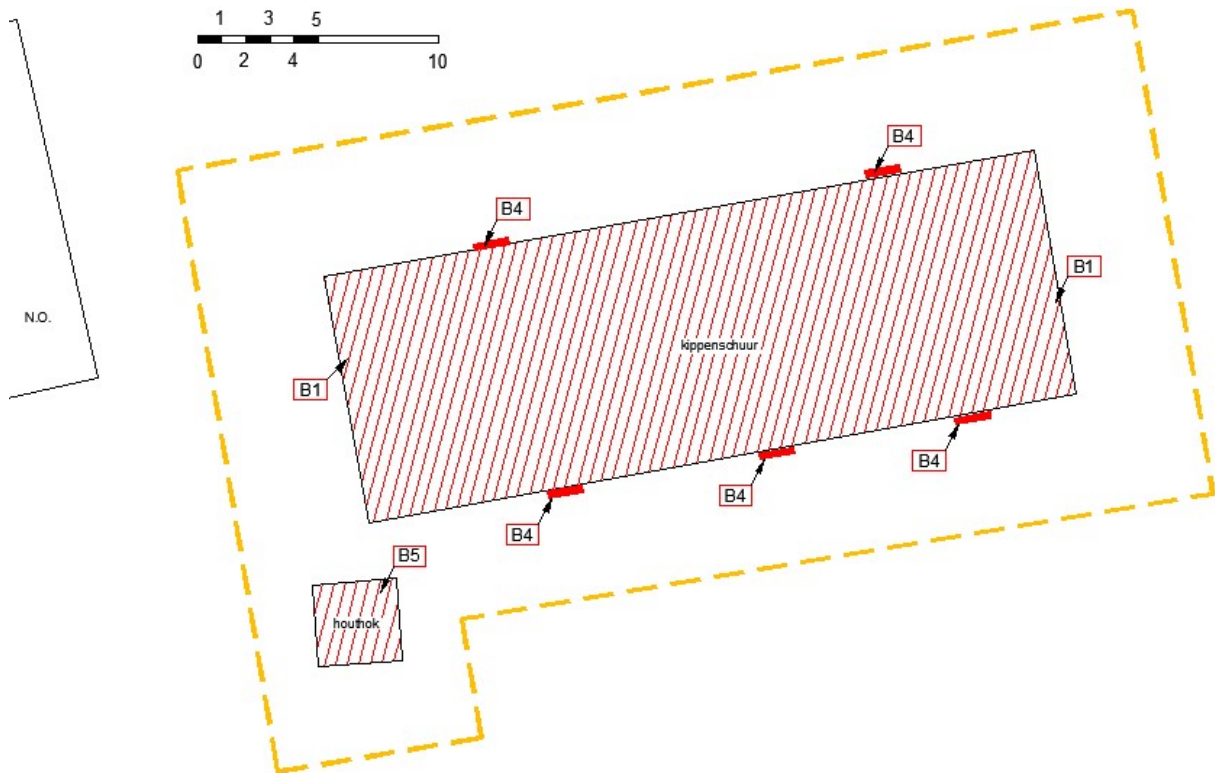
## PLATTEGROND BUITENZIJD

Toelichting: Deze schets dient alleen om de monsterlocaties en de aangetroffen asbesttoepassingen weer te geven en is niet maatgevend.

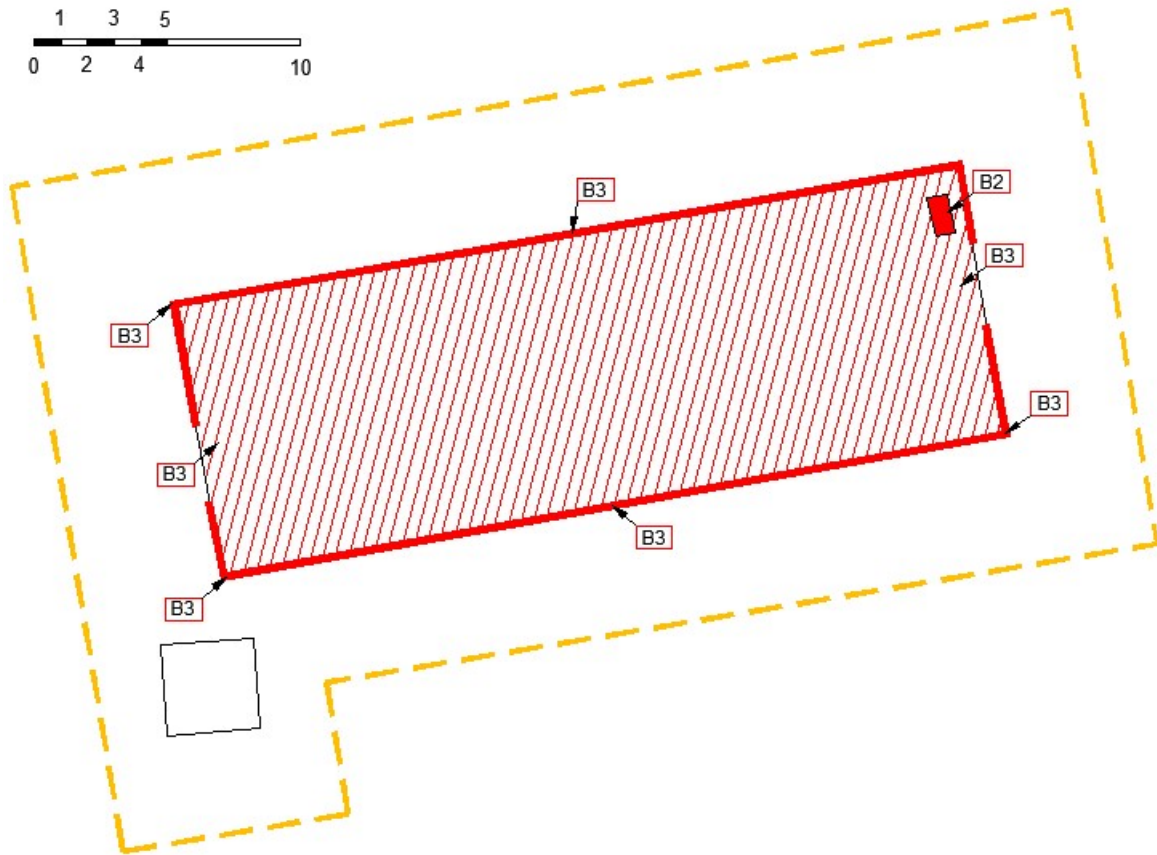
## PLATTEGROND BINNENZIJD

Toelichting: Deze schets dient alleen om de monsterlocaties en de aangetroffen asbesttoepassingen weer te geven en is niet maatgevend.
