## Bomen Effect Analyse Familie Ruinemans

201690

10 april 2026

Alles over Groenbeheer Noord BV  
De heer A. Zuring  
Groningerstraat 34  
9401 BK ASSEN

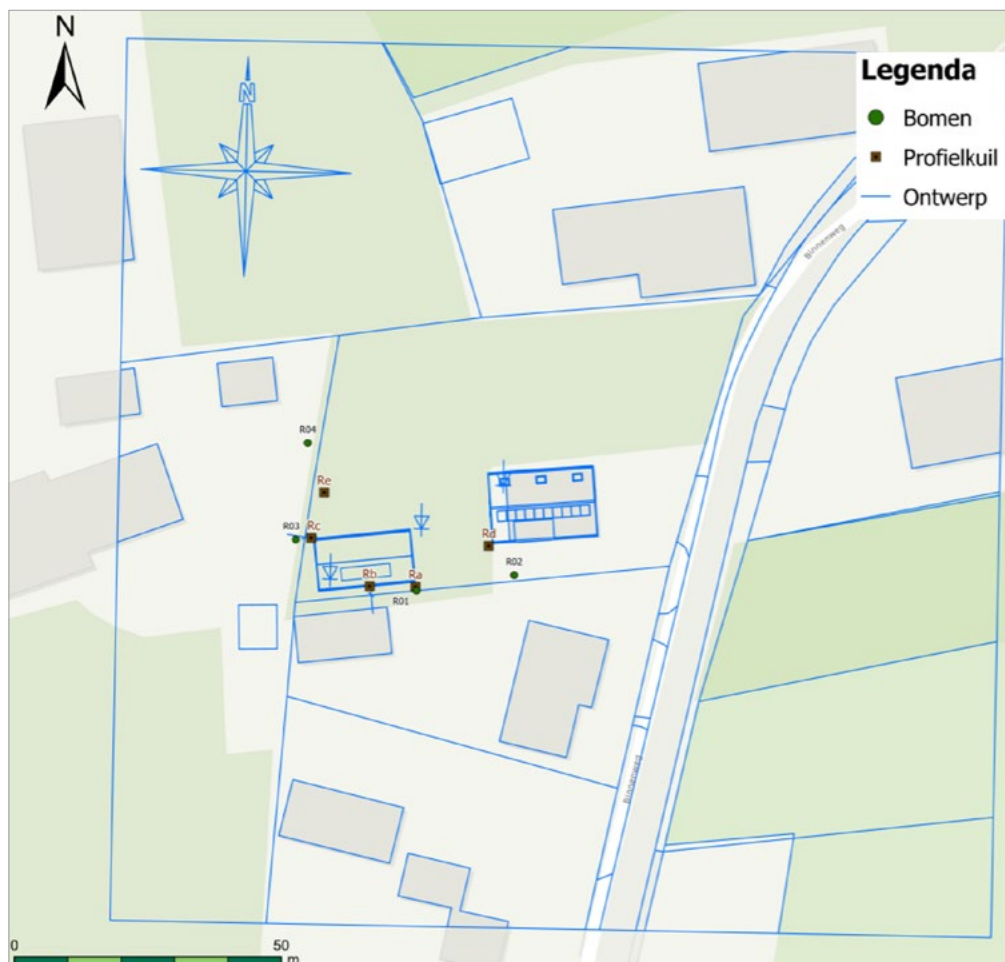
Figuur 3: Overzicht van de locaties van de opgenomen bomen en profielkuilen.

In bijlage 3 is de volledige beschrijving van het ondergronds onderzoek opgenomen. Hieronder zijn de belangrijkste resultaten samengevat weergegeven. De locaties van de profielkuilen zijn opgenomen in figuur 3.

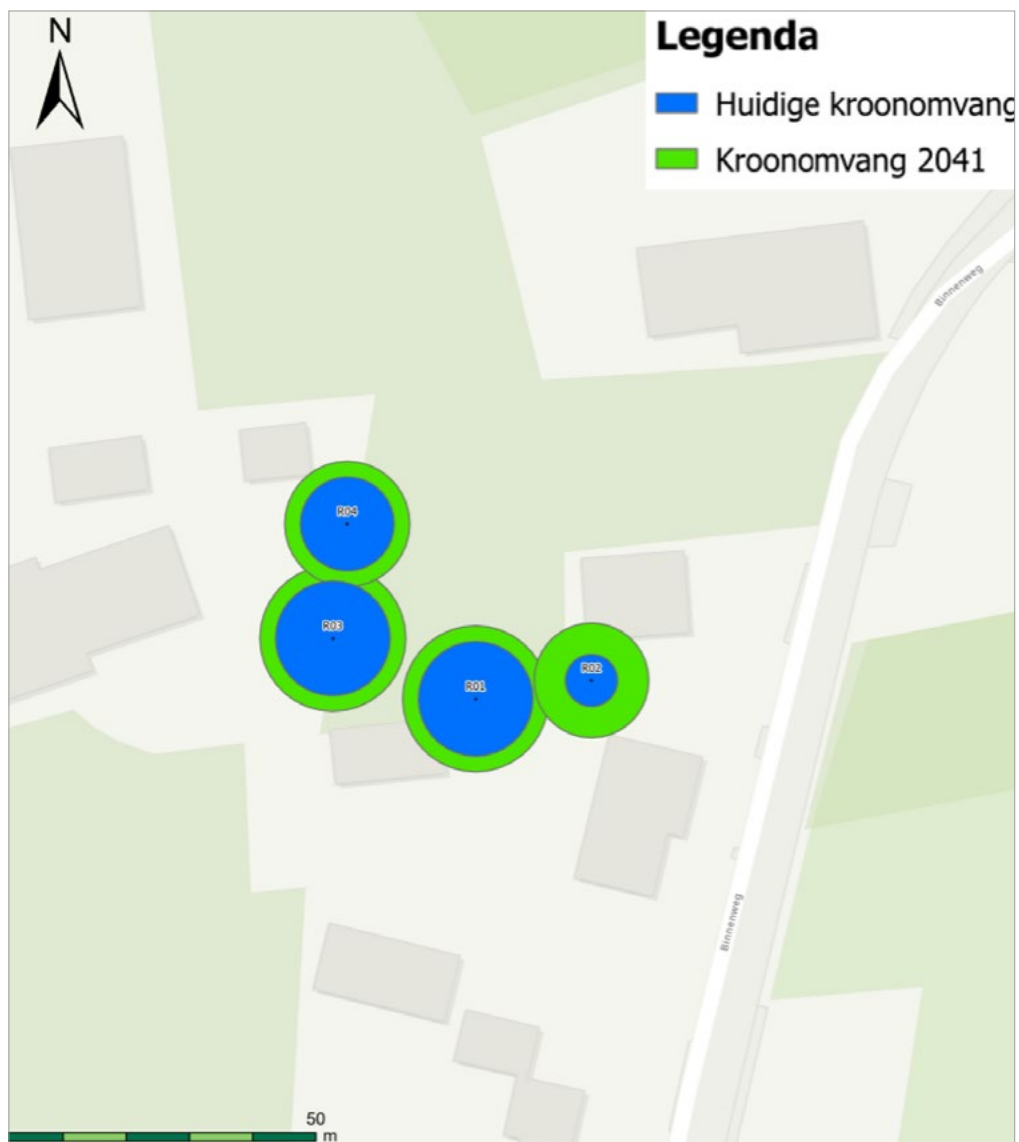
Afbeelding 7: Huidige en toekomstige kroonprojectie bomen.

In afbeelding 7 is de positie en de huidige en toekomstige kroonomvang van de bomen weergegeven. In deze prognose is rekening gehouden met de opgenomen toekomstverwachting. De kroonomvang over 15 jaar is ingeschat op basis van de groeiplaats, conditie en leeftijd van de boom. Op basis van deze gegevens is de verwachting dat de bomen over de komende 15 jaar gemiddeld 20 tot 30 cm per jaar in omvang toenemen.

De verwachting voor de toekomstige situatie van de beworteling is dat deze zich verder uitstrekt binnen en buiten de boomkroon.

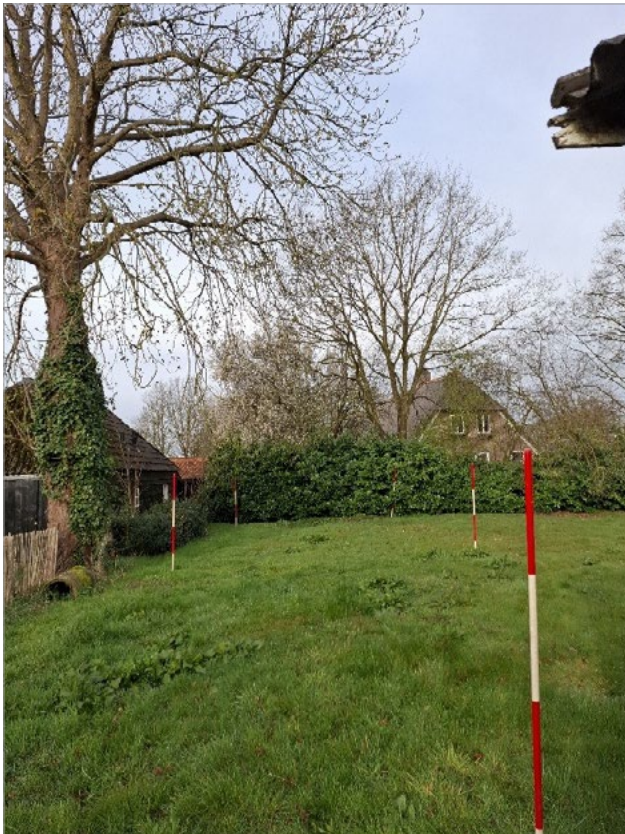
Afbeelding 8: De contouren van de woning en de schuur uitgezet met jalonstokken.
