**UITGEBREID NADER  
STABILITEITS ONDERZOEK  
BEUK, NIEUW-AMSTERDAM  
VAART ZZ 2**

**GEMEENTE EMMEN**

**BTL Bomendienst**

Datum : 16 juli 2010  
Kenmerk : ML/mo/10.0721

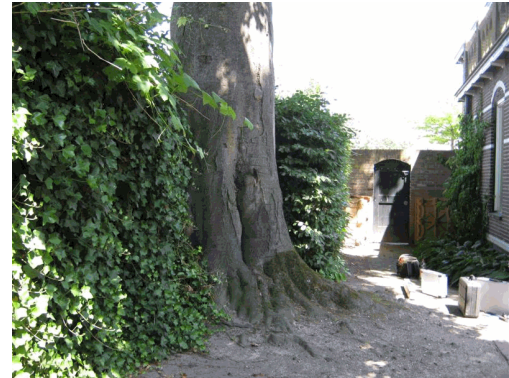
Opname kwaliteit/stabiliteit per boom	
Hoogteklasse	18-24 m
Kans op stambreuk/windworp	Acceptabel
Kans op takbreuk/windworp	Acceptabel
Toekomstverwachting	Normaal
Directe omgeving	Particulier erf
Risicogroep (directe omgeving)	Hoog
Regelmatige inspectie	Ja, eens per 2 jaar

Maatregelen	Urgentie
Geen	
Geen	
'Geen'	
Geen
