Beuk, Vaart zz 1, Nw-A'dam  
inrichtingsadvies

danphe bv  
rapport 10-812  
september 2010

De woning Vaart zz nr.1 in Nieuw Amsterdam staat op de nominatie om te worden vervangen door een gebouw voor fysiotherapie. Op de erfscheiding met het herenhuis nr.2 staat een monumentale beuk (nr.2617 op de provinciale lijst van monumentale bomen). De gemeente Emmen heeft Danphe BV de opdracht verstrekt te beoordelen welke mogelijkheden er zijn om de nieuwbouw te realiseren en tegelijkertijd de beuk op duurzame wijze in stand te houden.

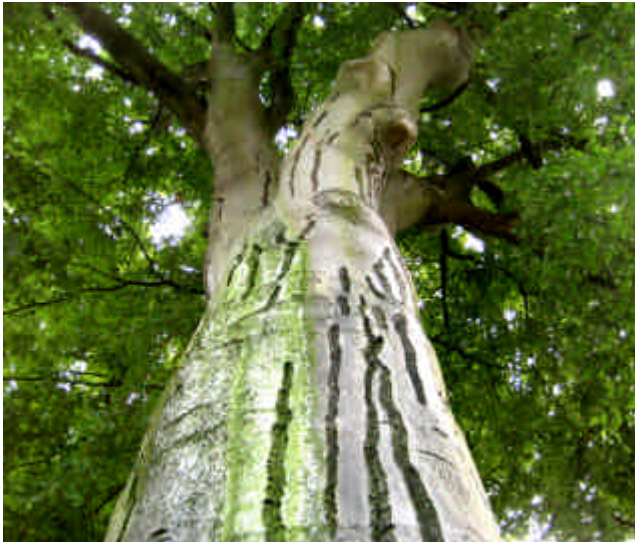
<- Groeischeuren in de schors. Omdat er geen bast werd bloot gelegd, leveren de scheuren geen enkel probleem op.

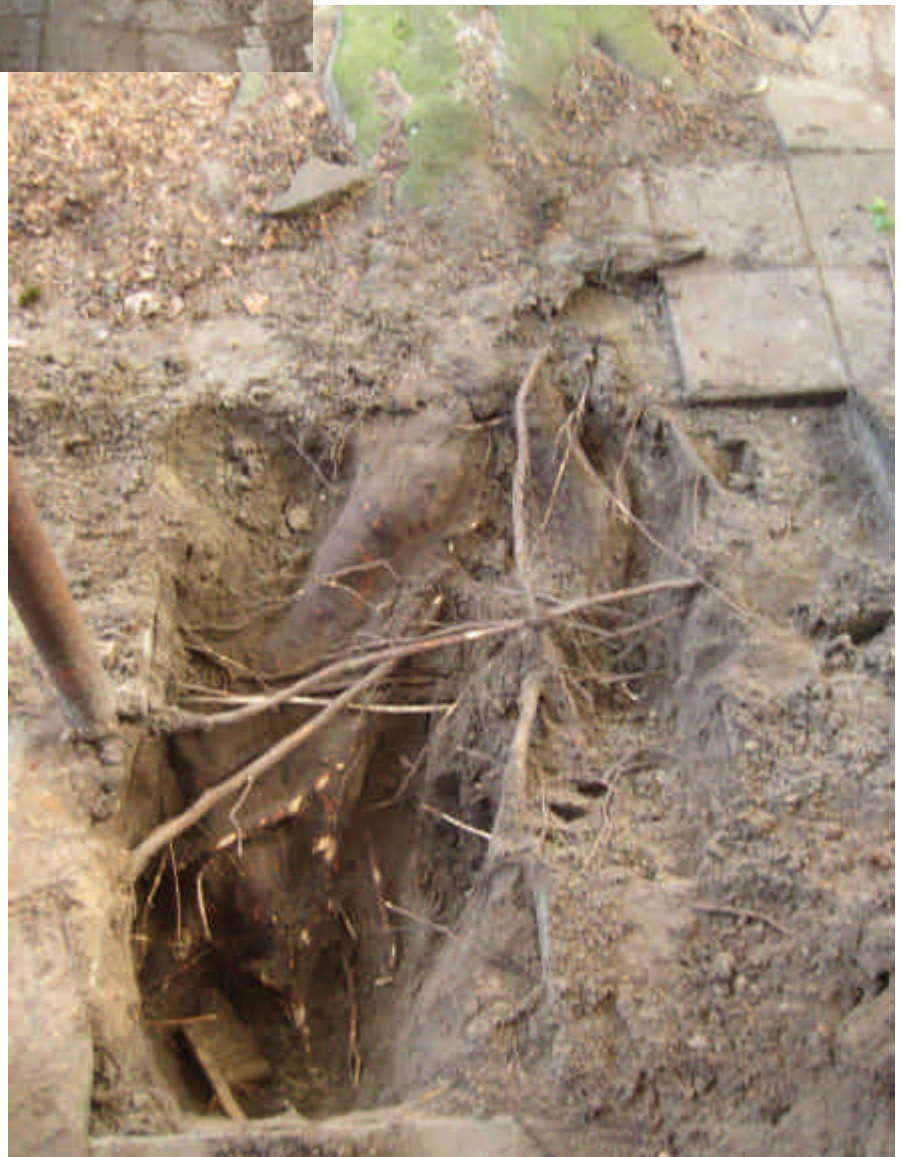
**Foto 7/8:** In de richting van de woning loopt een zware wortelaanloop. De wortel splitst zich op relatief korte afstand van in vele lichtere wortels. Bovendien duikt de wortel vlot dieper het profiel in. Op bijna 3m afstand van de stamvoet bevinden de zwaardere wortels zich al op meer dan 30cm diepte. Dichter aan de oppervlakte worden daar alleen wortels tot maximaal 2,5cm dikte aangetroffen.

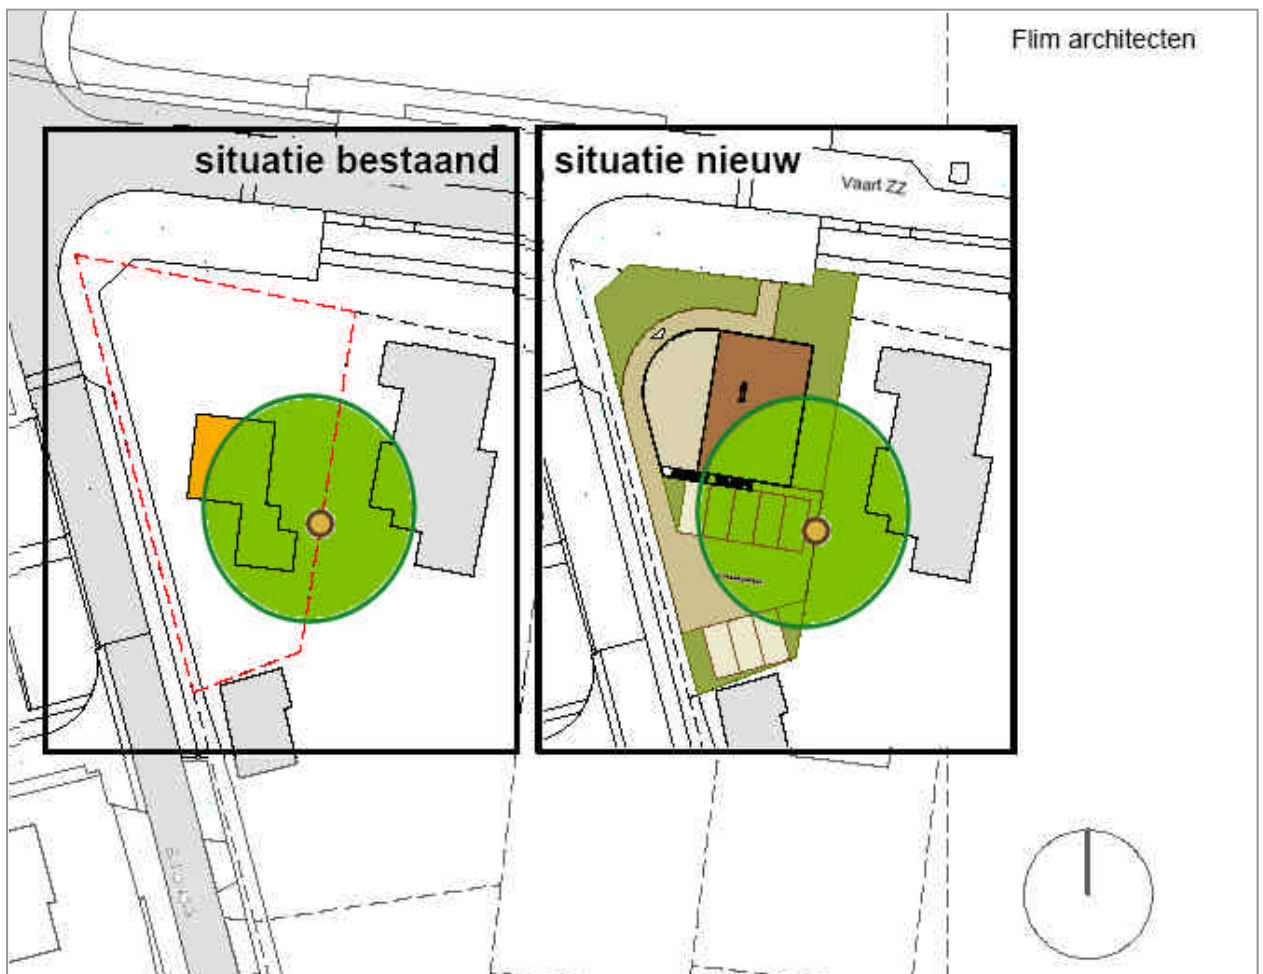
De nieuwbouw komt verder aan de noord- en oostzijde van het perceel te staan, op 3m afstand uit de erfscheiding. Aan de zuidzijde komt ruimte om te parkeren. Een van de parkeervakken ligt vlak naast de stamvoet.

- Voor de ontgraving ten behoeve van de fundatie van het gebouw (1, 2) en de verhardingen (3) wordt een deel van het wortelpakket doorgestoken en verliest de beuk doorwortelbare ruimte.
- Overige doorwortelbare ruimte kan verloren gaan door overbelasting of verontreiniging met bouwmaterialen, zoals cement (3).
- Die kans bestaat eveneens bij de inrichting van de tuin (3)
- Tijdens de sloop- en bouwwerkzaamheden kunnen door graaf- en kraanwerkzaamheden gemakkelijk takken sneuvelen (4).
- Omdat het gebouw in de kroon komt, zal de beuk moeten worden gesnoeid. Dit kan in principe beperkt blijven tot het verwijderen van uitgezakte takken.

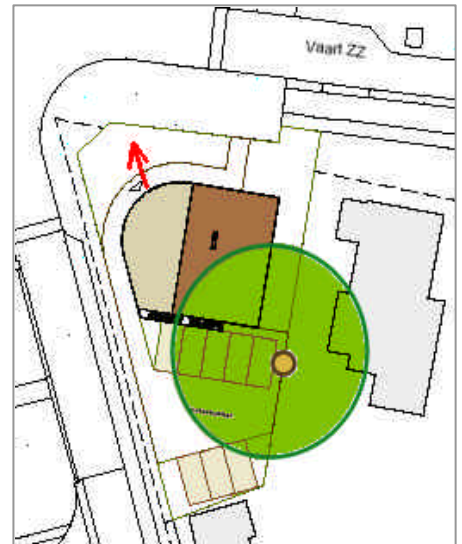
De wortels van de beuk lopen de grootste schade op doordat de fundering van de nieuwbouw op 3m afstand van de erfscheiding aangebracht moet worden. het aanpassen van de fundatie van het gebouw aan de aanwezigheid van de wortels vormt het belangrijkste onderdeel van deze optie:

- Bij de vaste fundatie langs de zwevende vloer (1) wordt gewerkt met **verloren bekisting** (2). Ook deze maatregel beoogt het voorkomen van wortelschade.

- De parkeerplaats strekt zich uit tot vlak bij de stamvoet van de beuk. Om de wortels te sparen en voldoende overlevingskansen te bieden zal moeten worden gekozen voor **alternatieve semiverharding of drukverdelende elementen** (4; oranje).

- Een gedeelte van de nieuwbouw komt onder en in de kroon van de beuk (5). Het gebouw is hoger, waardoor er gesnoeid moet worden. De aanwezigheid van de kroon vormt ook een belemmering voor kraanwerk. Werkzaamheden in en door de kroon worden uitgevoerd met assistentie en op aanwijfs van een deskundige boomverzorger (**bomenwacht**).

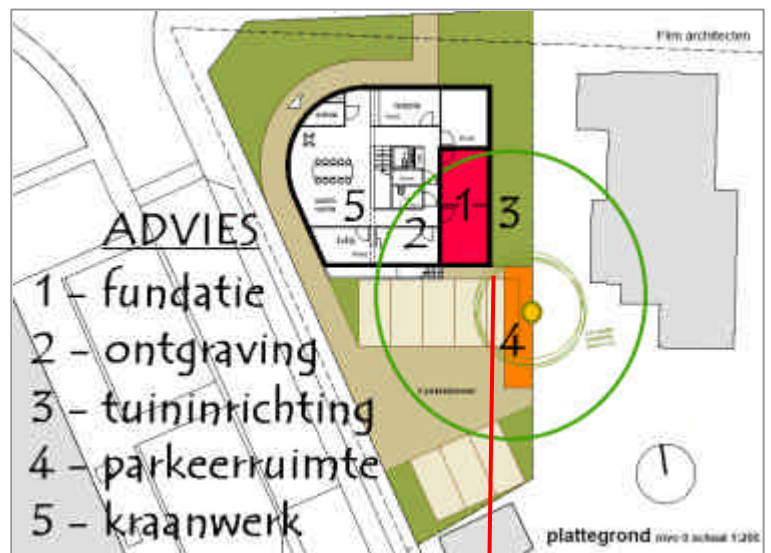
**Foto 17:** De hoek van de gevel van het nieuwe gebouw is op ongeveer drie meter vanuit de erfscheiding gepland. De lijn van de gevel komt daarmee op minder dan 1,5m afstand van de zware wortelaanlopen van de beuk.

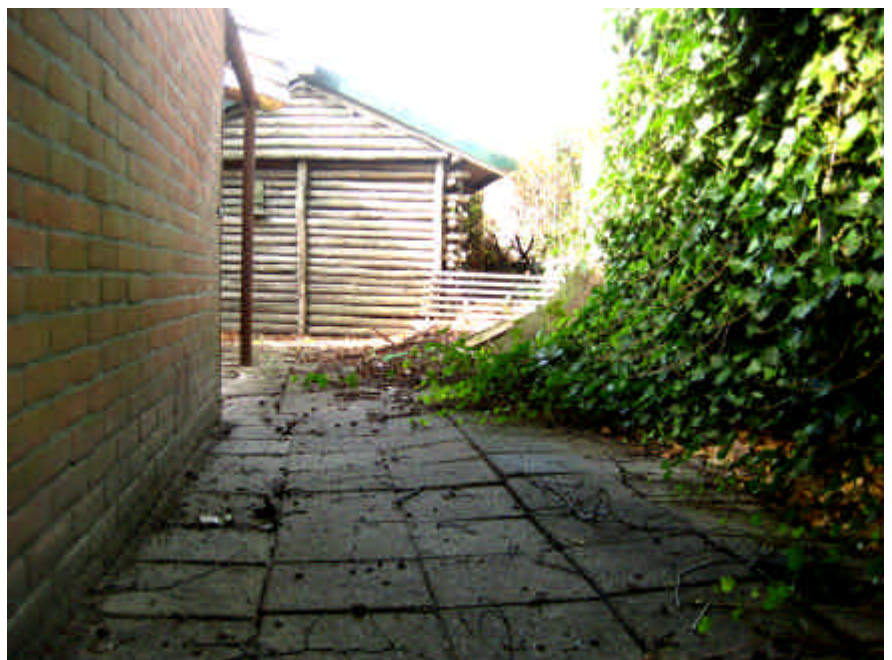
- De parkeervoorzieningen liggen voor een gedeelte bovenop het wortelpakket van de beuk. Dit geldt ook voor de nu achter de woning aanwezige tegelverharding. De doorwortelde zone bevindt zich onder de tegelverharding langs de gevel en achterop het erf. Voor dit gedeelte wordt aanbevolen af te zien van machinale ontgraving en alternatieve verhardingen toe te passen (4). Kunststof grasroosters doen het minste afbreuk aan de kwaliteit van de groeiplaats en de verharding. Het toepassen van halfopen grasklinkers levert problemen op wat betreft de fundatie. Het is niet overal mogelijk om een goede cunetlaag aan te brengen, zonder ernstige schade aan de wortels toe te brengen.

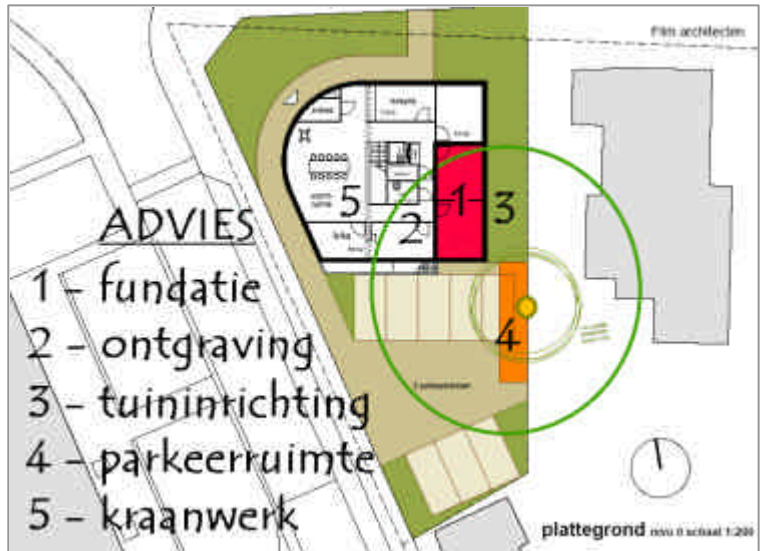
- Het valt te verwachten dat er bij de bouw gebruik wordt gemaakt van een (tele-)kraan. Mogelijk wordt er ook gebruik gemaakt van een heimachine. Daarbij is nu al te voorzien dat de kroon van de beuk in de weg zal zitten (5). Er wordt aangeraden om alle kraanwerkzaamheden uit te voeren onder begeleiding van klimmende boomverzorgers. Deze kunnen de takken in de kroon om de kabels van de kraan heen leiden. Bij zware takken zal dit niet lukken, dus de kans bestaat dat een locatie niet goed bereikbaar is. De alternatieven zijn op dit moment niet in te schatten, omdat nog niet duidelijk is hoe er bij de bouw gewerkt zal gaan worden. Het heiwerk kan worden uitgevoerd met een mini-heimachine (mantelbuizen worden in delen in de grond gebracht en vervolgens volgestort met beton).

- De totale hoogte van het gebouw komt, rekening houdend met verhoging van de vloer van de begane grond, op ongeveer 10m. Dit levert ten aanzien van de kroon van de beuk geen onoverkomelijke problemen op. Er zal wel gesnoeid moeten worden, maar de snoei beperkt zich tot uitgezakte takken van gering formaat. Zwaar takhout zit niet in de weg.
