ASBESTINVENTARISATIE TYPE-A

Type object	:	de aanwezige gebouwen
Locatie onderzoek	:	Europaweg 89 Nieuw Schoonebeek
Opdrachtgever	:	Dienst Landelijk Gebied (Regio Noord)
Projectnummer	:	131479
Datum rapportage	:	30 januari 2014

Type onderzoek : Asbestinventarisatie Type-A
 Type object : de aanwezige gebouwen
 Locatie onderzoek : Europaweg 89 te Nieuw Schoonebeek
 Projectnummer : 131479 Versie : 1.0
 Auteur : Dhr. M.K. Kikkert
 Autorisatie : Dhr. M.K. Pinxterhuis
 Handtekening autorisatie :

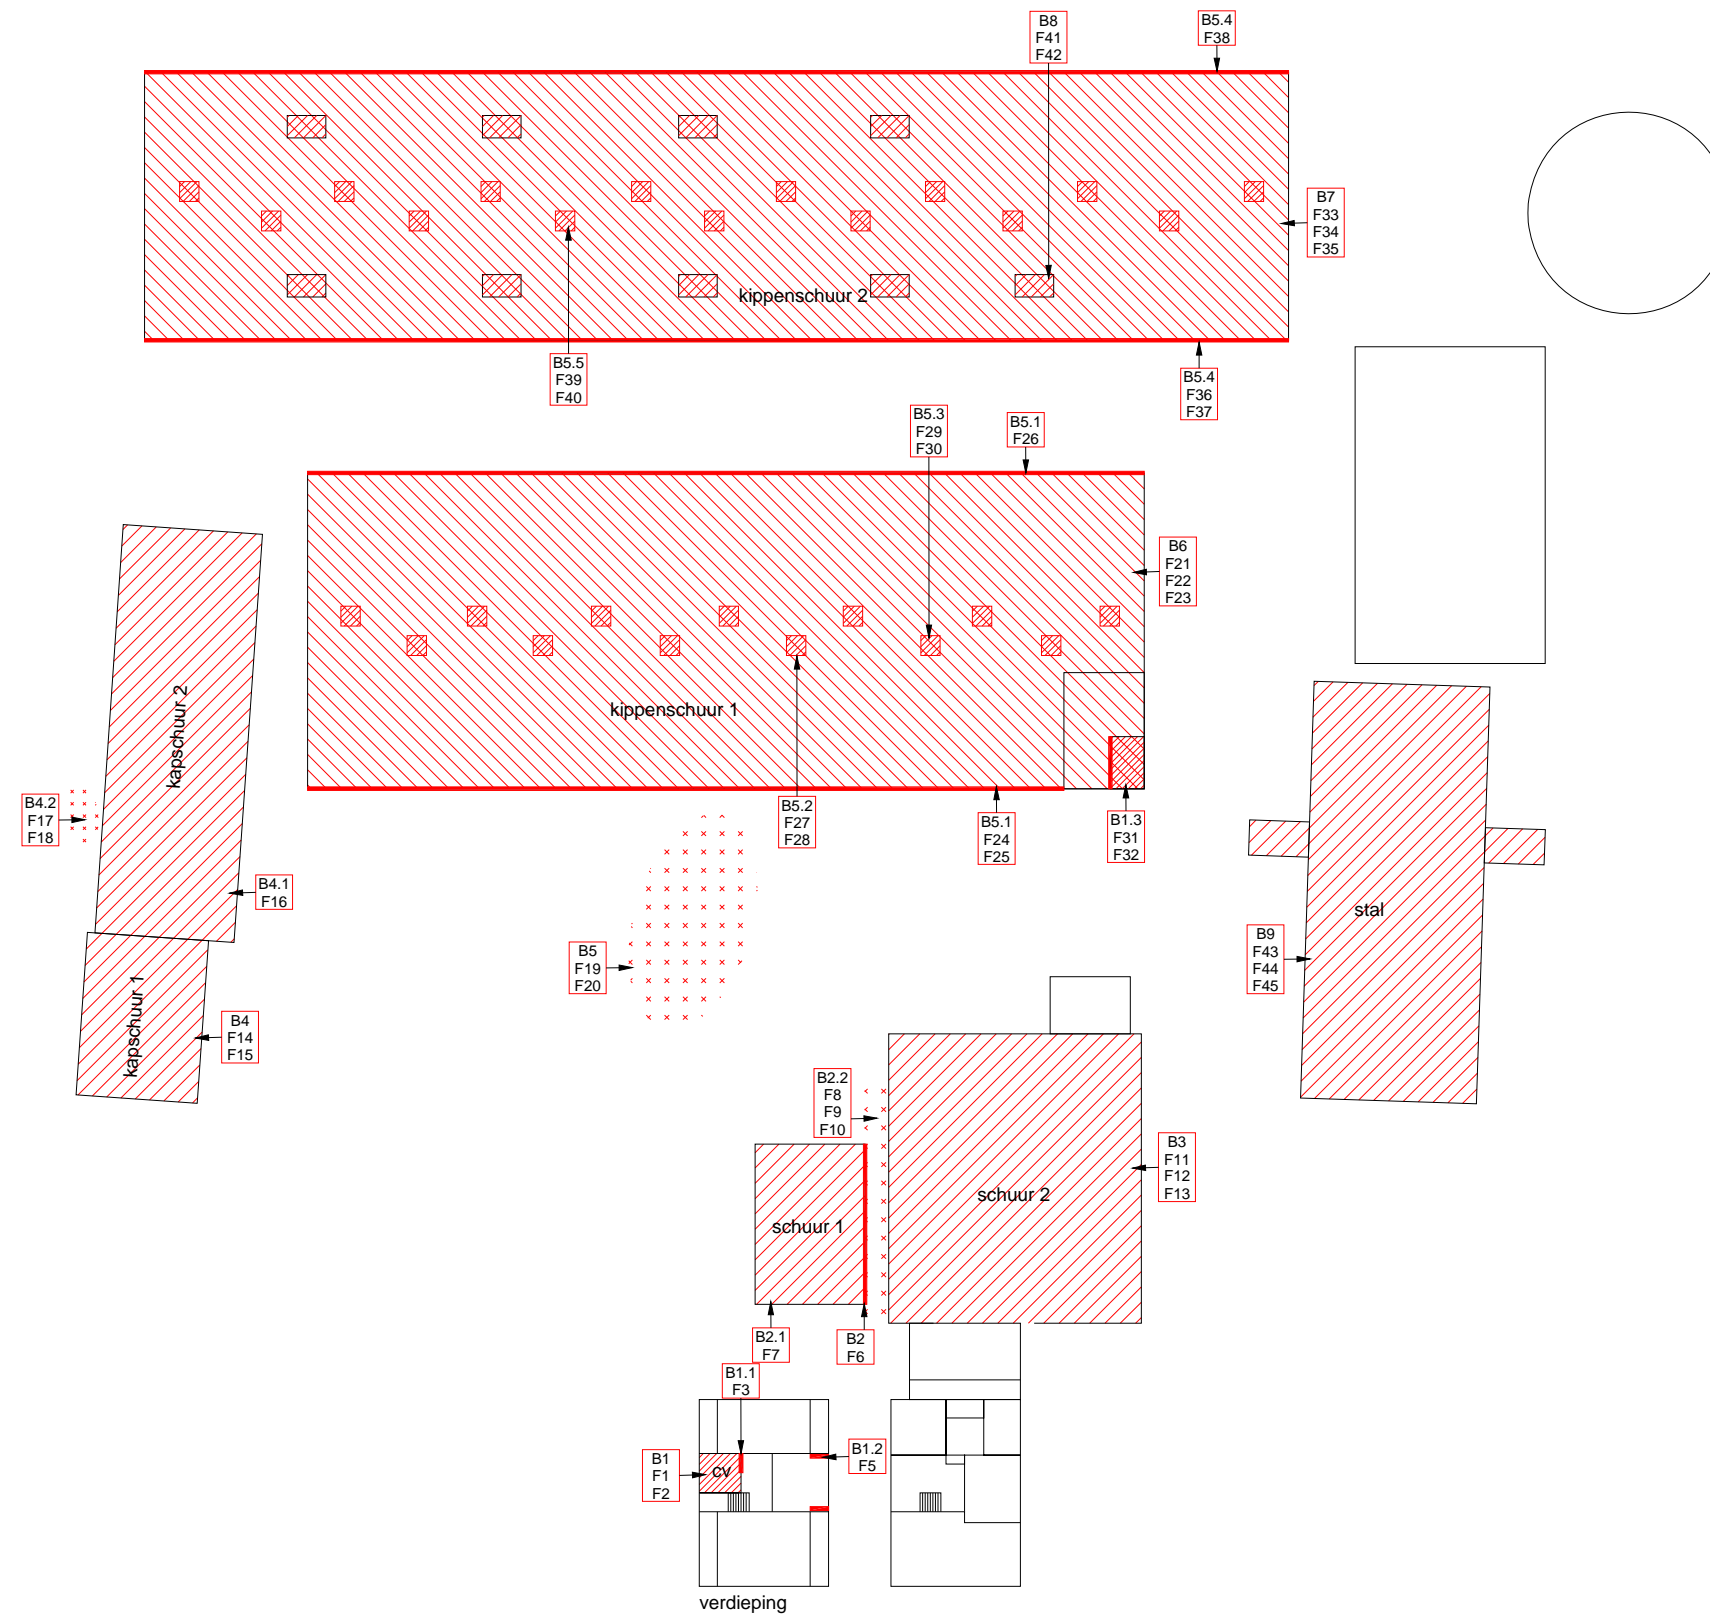
SCHEMATISCHE WEERGAVE / SCHETS ONDERZOGT GEBIED

Toelichting: Deze schets dient alleen om de monsterlocaties en de aangetroffen asbesttoepassingen weer te geven en is niet maatgevend.
