ASBESTINVENTARISATIE TYPE-A

Type object	:	de twee schuren
Locatie onderzoek	:	Kinholtsweg Fluitenberg
Opdrachtgever	:	Bakker Machinery
Projectnummer	:	141266
Datum rapportage	:	30 september 2014

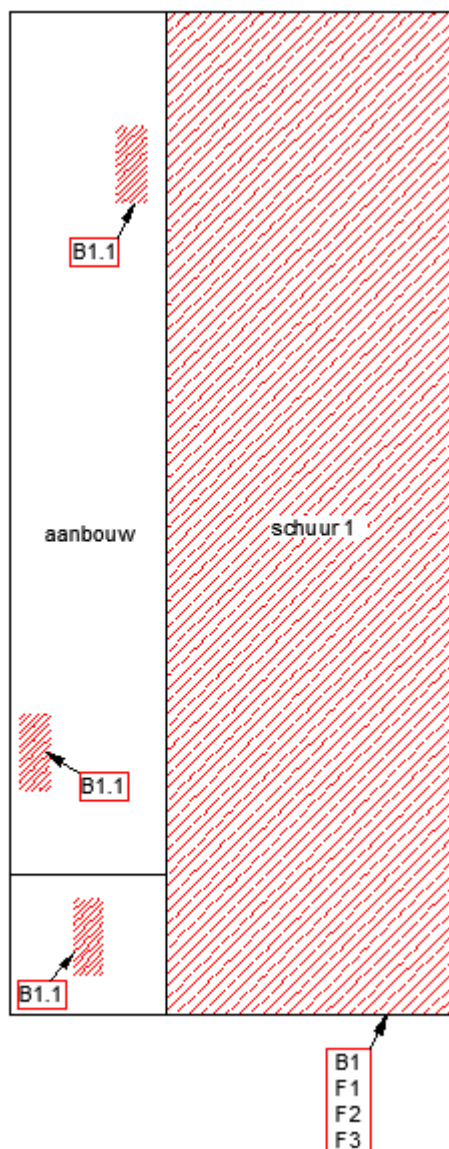
Bron Nr.	Omschrijving materiaal en locatie	Hoeveelheid	Analyseresultaat	Risico-klasse	Saneringstechniek
1	Golfplaten op dak schuur 1	Ca. 225 m ²	Chrysotiel 10-15 %	2	Open lucht
1.1	Golfplaten in aanbouw aan schuur 1	Ca. 34 m ²	Chrysotiel 10-15 %	2	Open lucht
2	Golfplaten op dak schuur 2	Ca. 400 m ²	Chrysotiel 10-15 % Crocidoliet 2-5 %	2	Open lucht
3	Gevelbeplating boven ramen schuur 2	Ca. 0,2 x 70 m ¹	Chrysotiel 5-10 %	2	Open lucht
3.1	Plaat, nokstuk op dak schuur 2	Ca. 20 m ²	Chrysotiel 5-10 %	2	Open lucht
3.2	Plaat om en in luchtkokers op dak schuur 2	3 stuks, totaal ca. 6 m ²	Chrysotiel 5-10 %	2	Open lucht
3.3	Restanten plaat op dak	Verspreid over ca. 8 m ²	Chrysotiel 5-10 %	2	Open lucht
4	Plaat, tegen plafond in schuur 2	Ca. 60 m ²	Chrysotiel 5-10 %	2	Containment
