**BEORDELING / ADVIES BODEMONDERZOEK/-SANERING<sup>1</sup>**

Dossier	: BOD-1490 Centrum Ontwikkelingen Masterplan Almelo
Locatie	: Gebied binnenstad
Ingekomen	: 21 november 2014
Zaaknummer (bodem)	: 1211688
Opdrachtgever	: S&E Team Vastgoed en Exploitatie
Advies aan	: Tom Nieuwenhuis

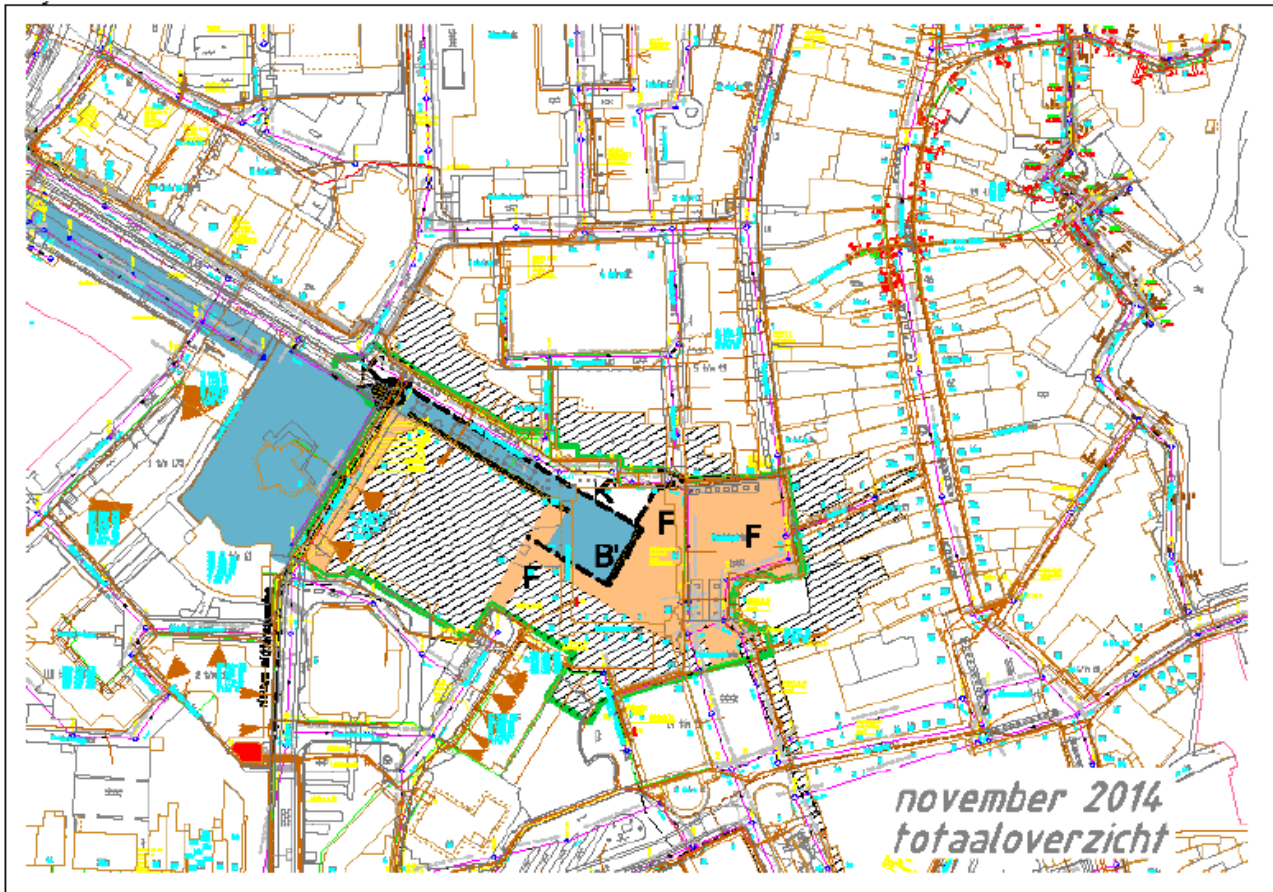
**Geef een stelpost bodemsaneringskosten voor het groen omlijnde gebied, expliciet dient in gegaan te worden om het zwart omlijnde gebied.**

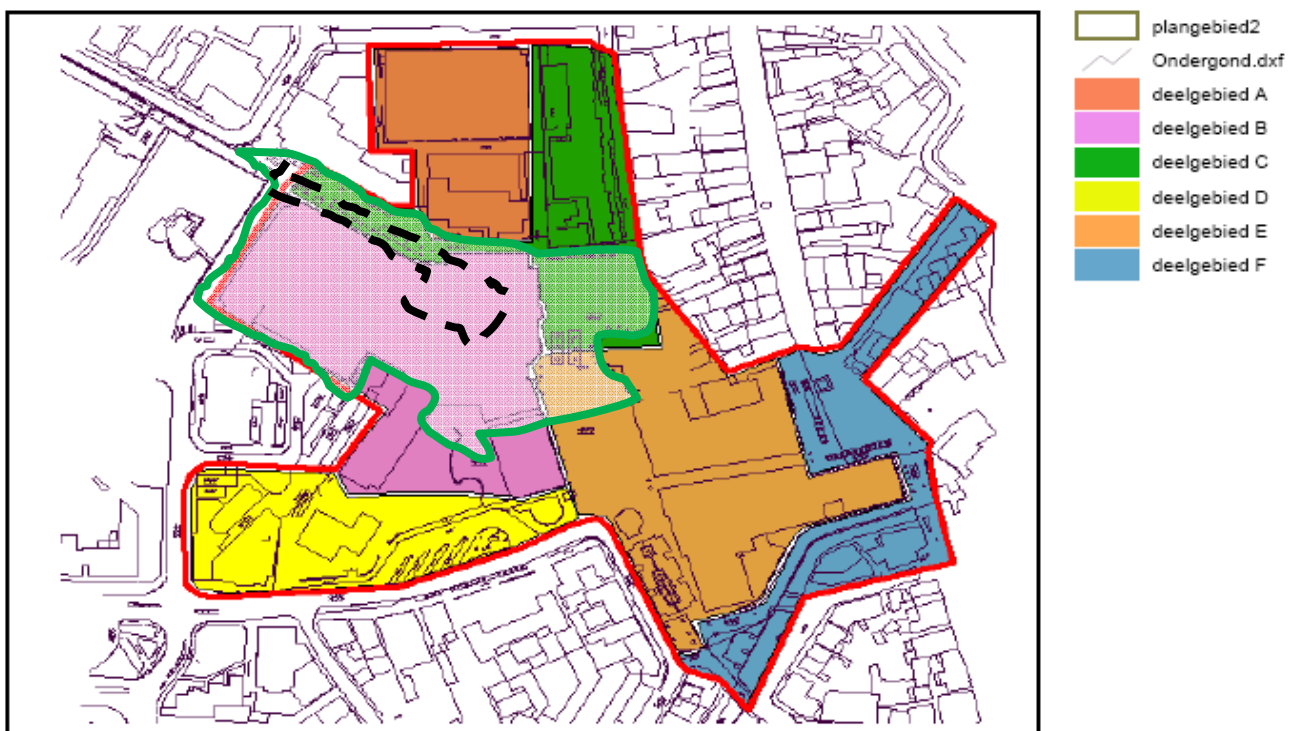
In relatie tot de vraagstelling beperkt de beantwoording zich enkel tot deelgebieden B, C en E, respectievelijk het roze, een gedeelte van het groene en een gering gedeelte van het beige gebied.

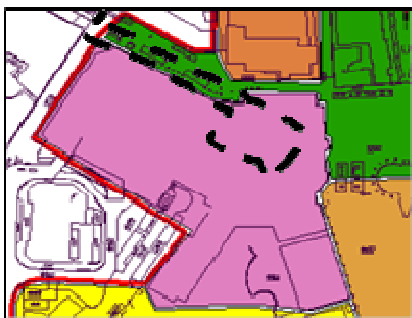
Op de locatie is in grond en grondwater onder meer cyanide, teer en benzine aangetroffen. Teer en benzine kwamen lokaal voor tot op grotere diepte; in het diepere grondwater werden plaatselijk verhoogde concentraties aangetroffen. Het saneringsvoorstel heeft bestaan uit ontgraven van grond (4.900 m<sup>3</sup>) en een kortdurende grondwateronttrekking van het bovenste grondwater met daarnaast het instellen van een drainagesysteem voor het gehele terrein.

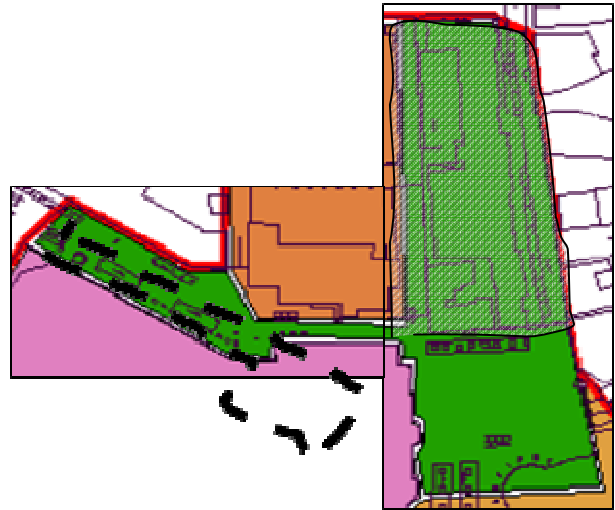
De gedempte waterlopen betreffen het gedempte deel van het Overijssels kanaal, de gedempte Haven (zwenkkom), de Hagengracht, en de Hagenstraat. Op het terreindeel tussen Hagenstraat en Hagengracht is nieuwbouw gerealiseerd.

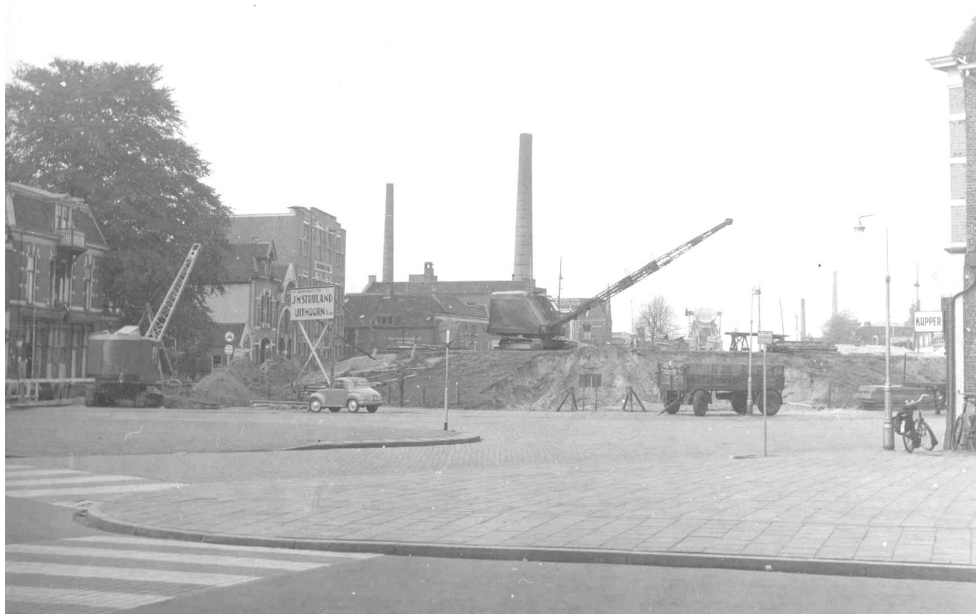
Uit meerdere archiefstukken is duidelijk geworden dat aan het eind van de 19e eeuw de demping van de Hagengracht telkens is aangevraagd door afzonderlijke aanwonende particulieren die overlast hadden van stank.

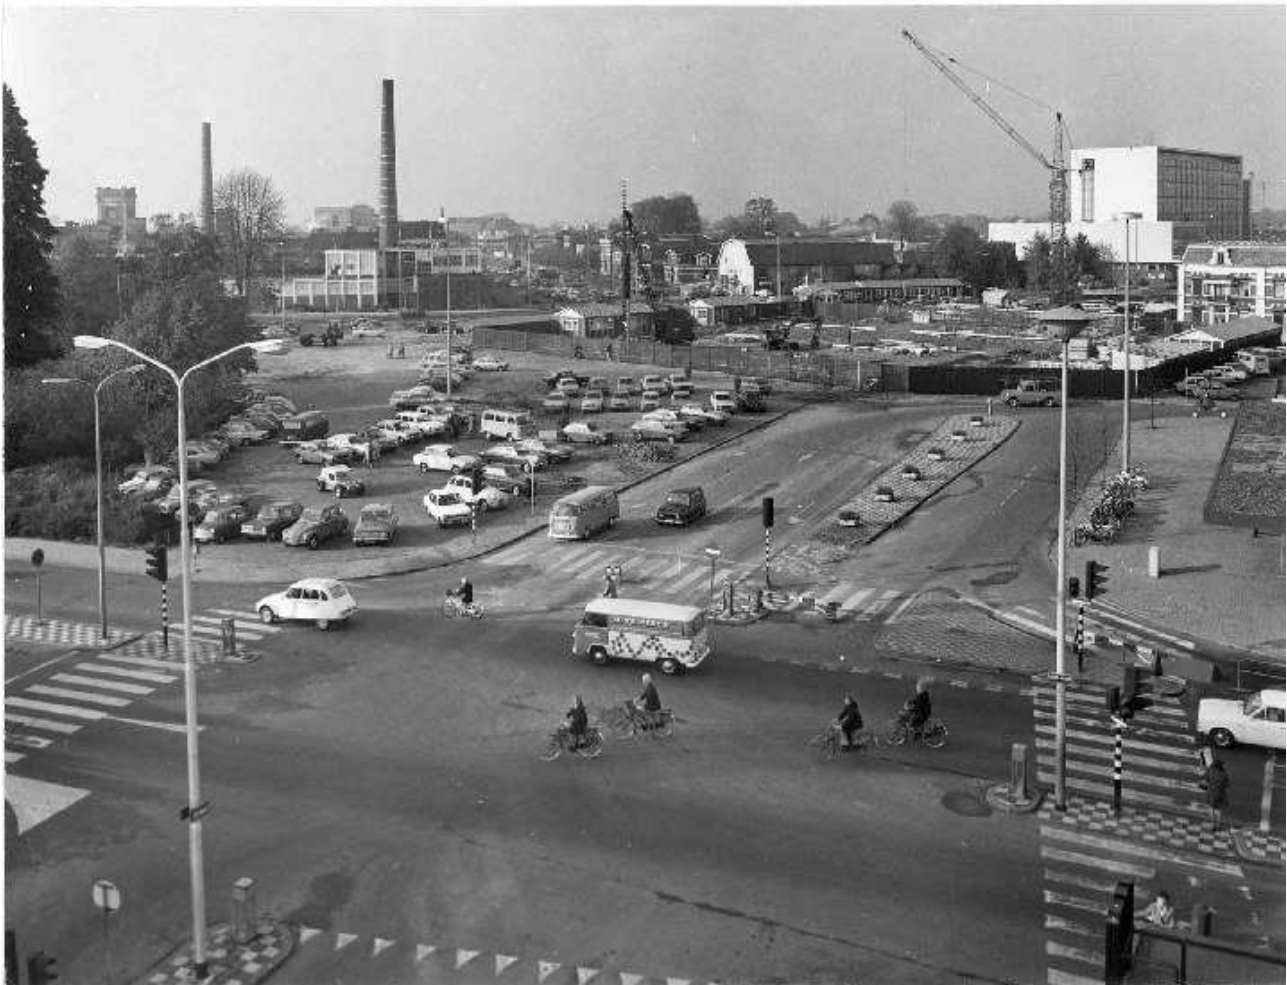
Foto: 12 november 1975 De bouw van de winkelbebouwing ter plaatse van de huidige C&A locatie.

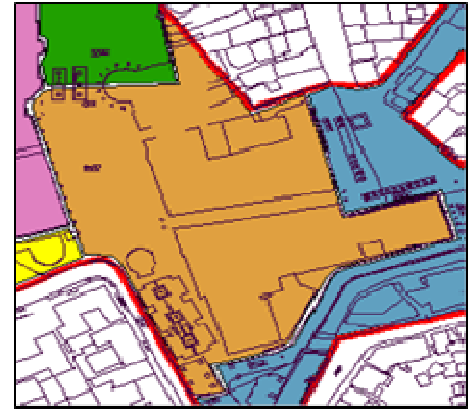
Plaatselijk is olie geroken en zijn licht verhoogde gehalten aangetroffen. In een grondwatermengmonster samengesteld uit meerdere peilbuizen werd een B-waarde overschrijding gemeten. Bij enkele boringen werd een oliegeur opgemerkt hetgeen kan wijzen op voormalig havenslib. Bij b15, nabij de passage naast C&A is een licht verhoogd (290 mg/kg) oliegehalte gemeten in het traject 3 – 5 m-mv). Plaatselijk zijn puin, hout, beton en wortelresten aangetroffen. De toplaag bevat licht verhoogde PAK gehalten (max. 2,7 mg/kg)
