**BOMEN EFFECT ANALYSE
CHRISTOFFELSTRAAT
ALMELO**

BTL Bomendienst

Datum : 13 maart 2012
Kenmerk : ML/mb/12.0168

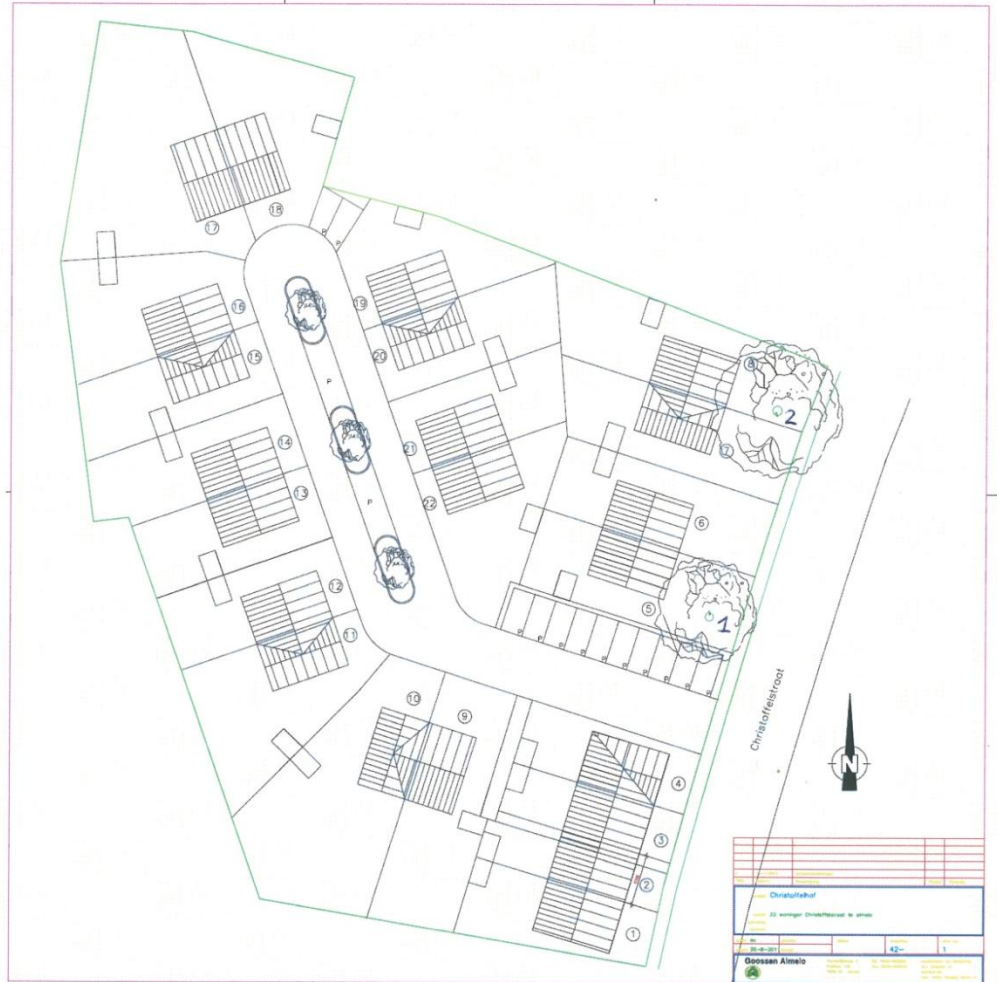
Bijlage 1 Kaartje met boomnummers en situatie

Door de voorgenomen werkzaamheden zoals het graven van de bouwput en het aanbrengen van verharding zal er grote wortelschade optreden bij beide bomen. Daarnaast zullen de kronen aan de zijde van de nieuwbouw moeten worden teruggesnoeid om de gevels van de woningen te kunnen bouwen en een bouwsteiger te kunnen plaatsen. Verwacht wordt dat, wanneer de bouwplannen worden uitgevoerd zoals aangegeven op bijgevoegde tekening, beide bomen binnen 5 jaar zullen afsterven.

Op basis van onze ervaring met bouwprojecten schatten we in dat de bomen ook na het uitvoeren van compenserende maatregelen na afloop van de bouwwerkzaamheden niet voldoende in staat zullen zijn om te herstellen van de schade. Geadviseerd wordt om af te zien van het inpassen van de bomen omdat deze geen duurzame bijdrage kunnen leveren aan de groene aankleding van dit terrein.
