Bewortelingsonderzoek

Jacobus Reviusstraat te Deventer

Projectcode: P01333

Datum: 06-05-2021

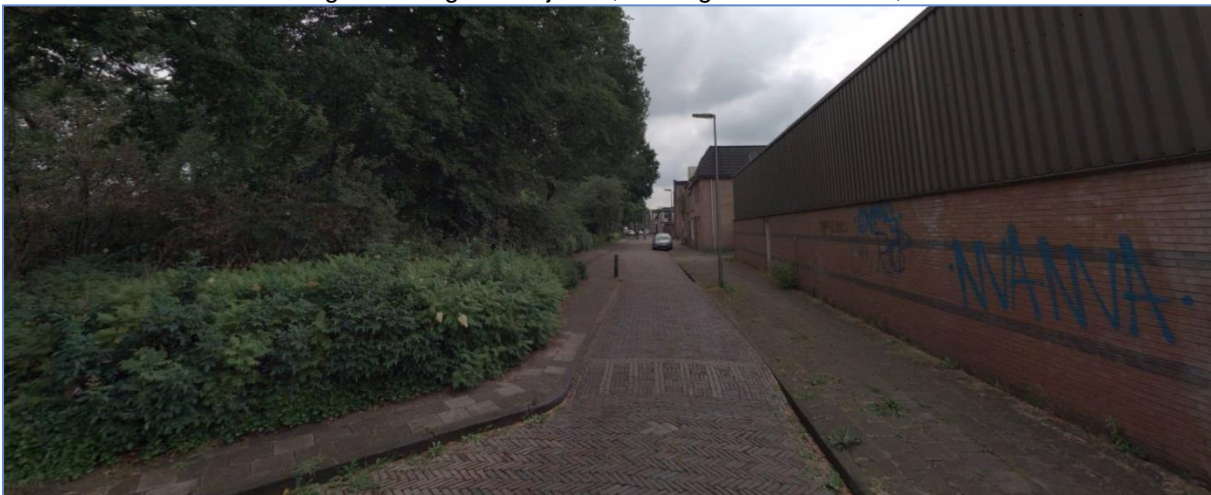
Figuur 4 Bestaande versmalling

Tevens is er één versmalling aanwezig in de rijbaan, de wegbreedte is ca. 2,65m¹.

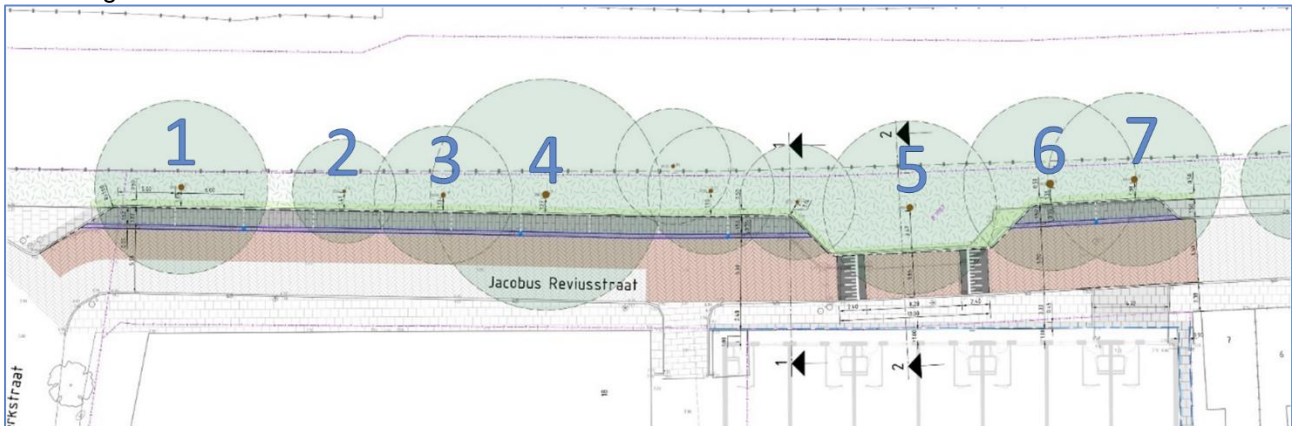
Figuur 5 Overzicht van de betreffende bomen kort op de verharding

Op dinsdag 4 mei 2021 is onderzoek uitgevoerd naar zeven bomen of deze bomen wortelgroei hebben richting het trottoir en rijbaan. De kant van de boom bevindt zich op ca. 1,10m¹ - 1,45m¹ vanaf de opsluitband. In onderstaand figuur staat het overzicht van de onderzochte bomen.
