Cultuurhistorische analyse Stationsweg 18 Colmschate, voormalige Zuivelfabriek

Adres : Stationsweg 18, voormalige Zuivelfabriek Colmschate

Naam opsteller: Boudewijn Wijnacker MA MSc

Aanleiding en doel locatiebezoek

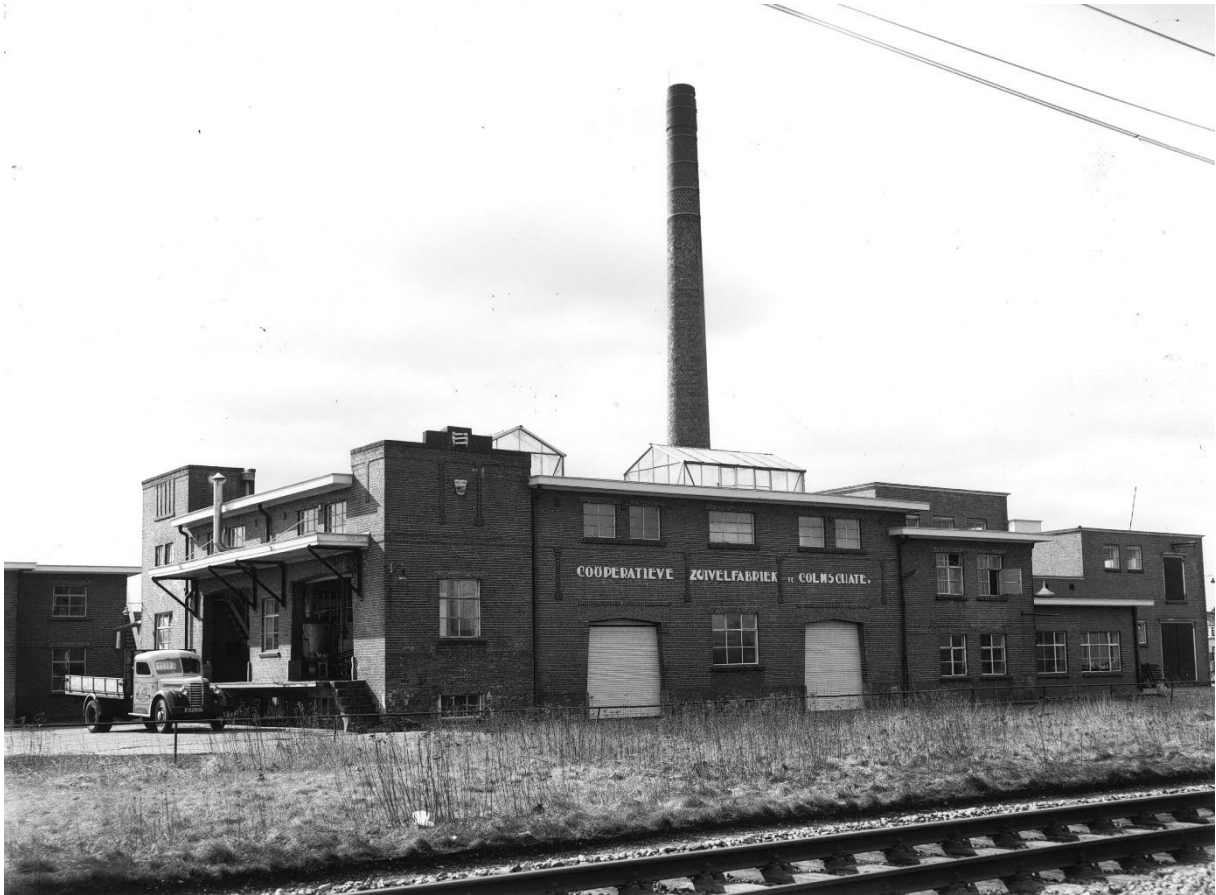
Foto uit de jaren zestig van de twintigste eeuw. Let goed op de toen nog aanwezige stalen ramen, de vijfhoekige lateien, belettering en hoogteaccenten boven het loading dock.

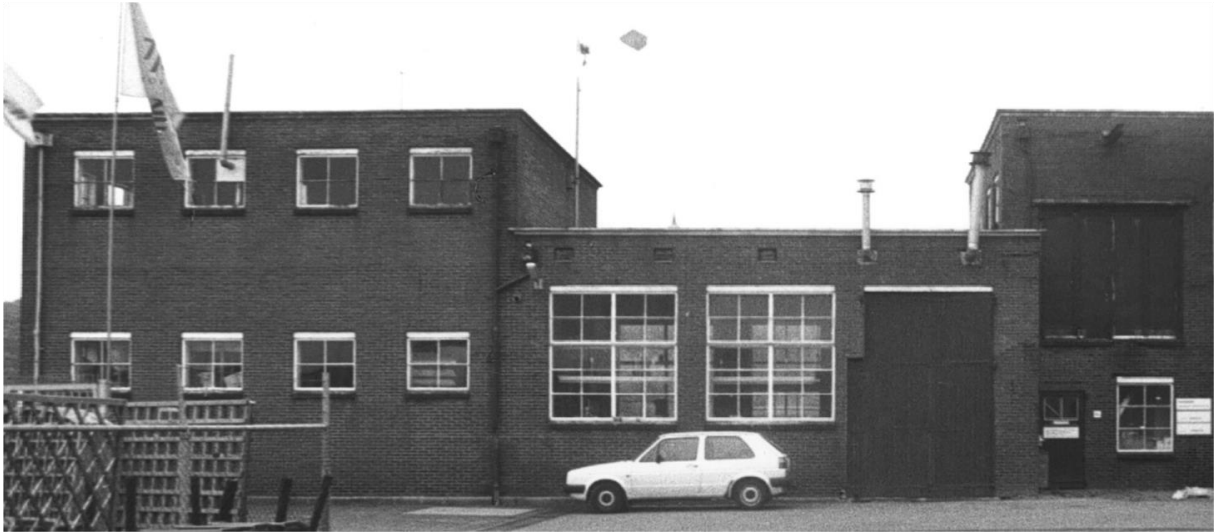
Foto uit 1992 met zicht op de naoorlogse gebouwdelen. Opvallend zijn de toen nog aanwezige stalen ramen, thans uitgevoerd in kunststof.

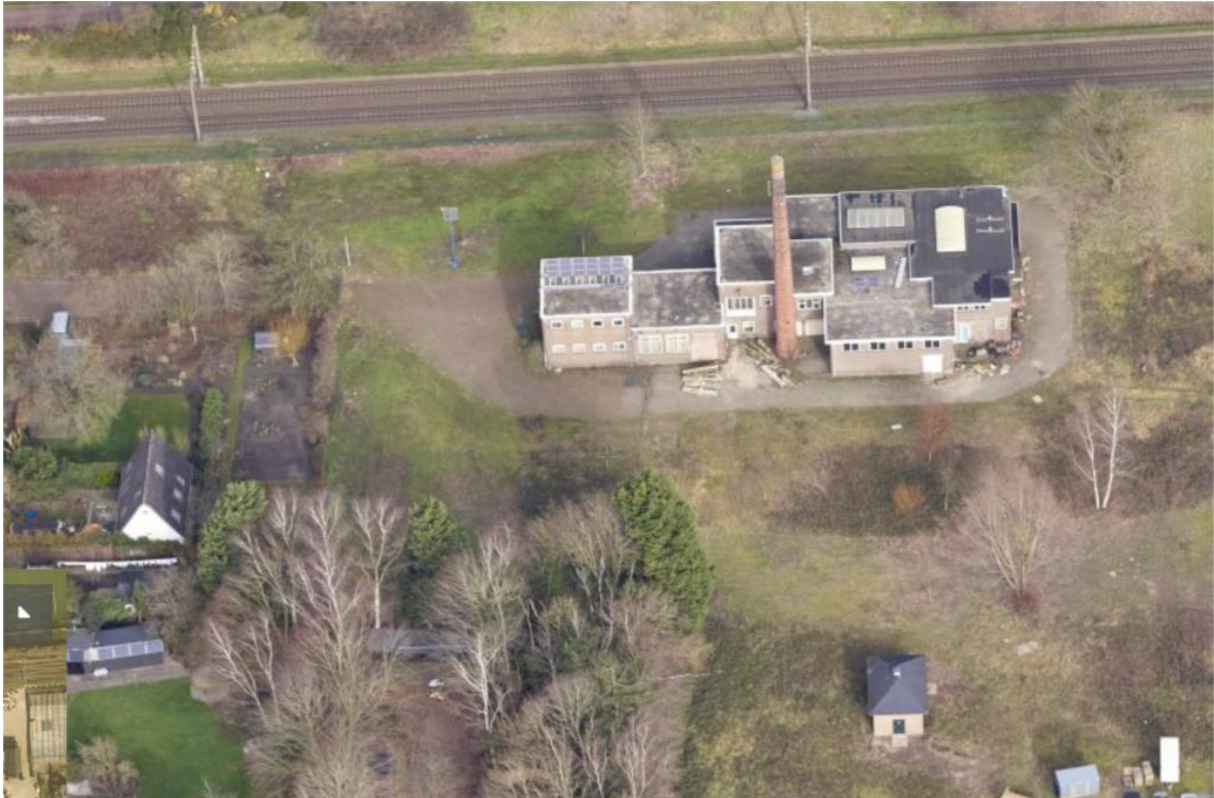
Luchtfoto van het gebied, waarin goed is te zien dat van de oorspronkelijke gebouwen niets meer is overgebleven. Ook de kenmerkende bijbehorende vloeivelden en terreininrichting is niet meer herkenbaar.

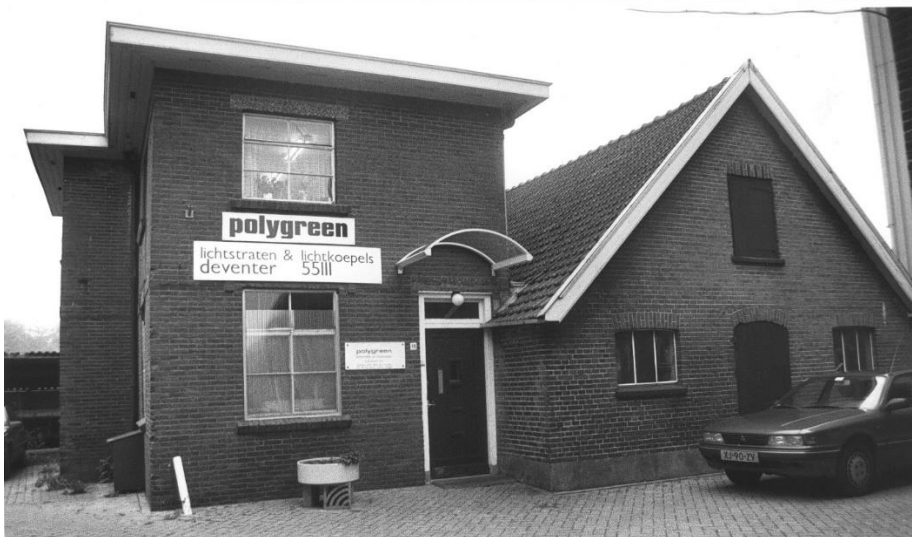
Foto van het in 1929 gebouwde kantoorgebouw en bijbehorende oudere paardenstal. Beide gebouwen zijn reeds gesloopt.

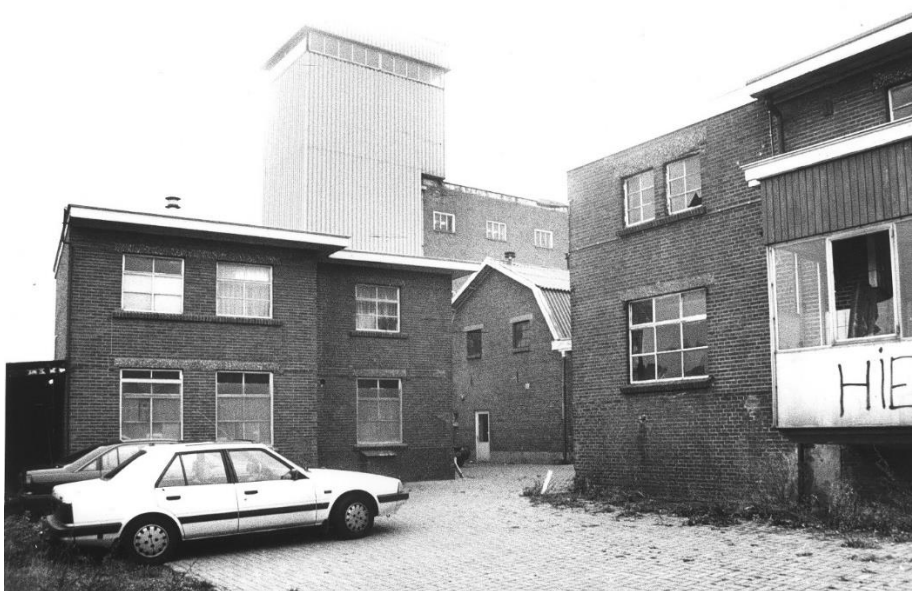
Foto uit 1992 met zicht op het kantoor, melkontvangst en silo. Al deze gebouwen zijn inmiddels gesloopt.

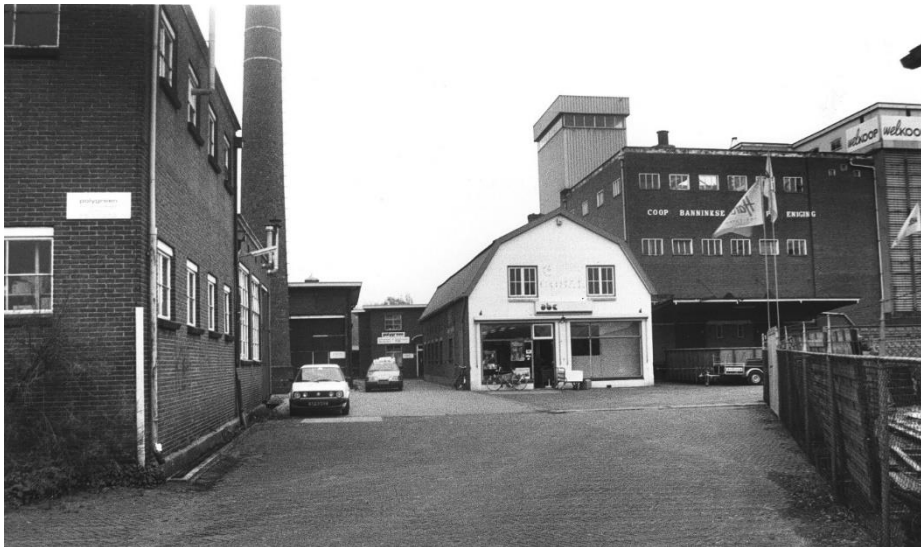
Zicht op de schoorsteen, winkel, silo en maalderij coöperatie. De gebouwen rechts op de foto zijn inmiddels gesloopt.
