Bomen Effect Analyse
Meesterspad e.o, Bathmen

Status: Concept

ETS1800

Rapportage door: Ing. B. van der Weerden
Datum: 02 augustus 2017
Projectnummer: ETS1800
Rapportversie: 1

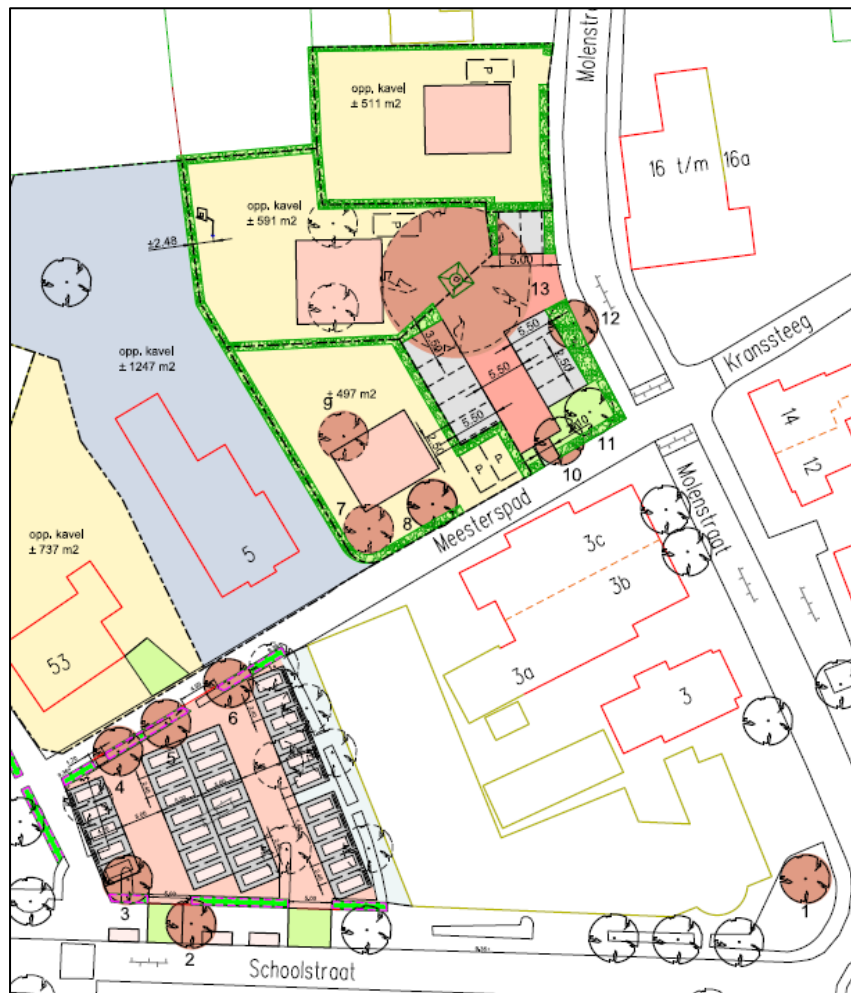
Figuur 1 Stedenbouwkundig plan (100.17.01.A.N.1)

De aangeleverde projecttekening (100.17.01.A.N.1) geeft het voorgenomen stedenbouwkundig plan weer. De bomen (met hun kroonprojecties) staan op kaart weergegeven.
