Inventarisatie van boerderijen en erven rondom de Usseler Es, het toekomstige bedrijventerrein te Enschede

maart 09

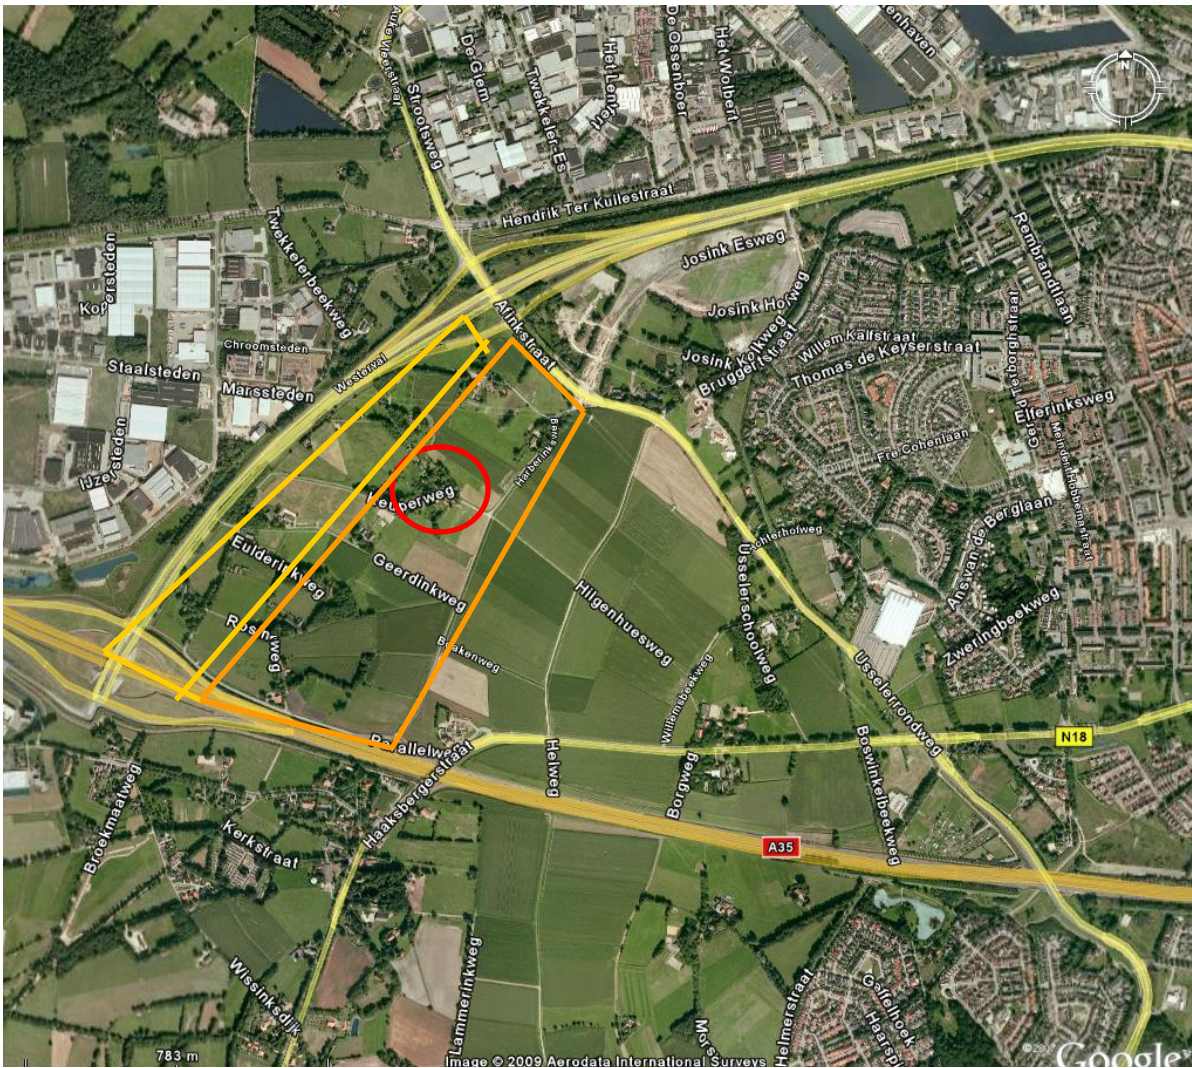
- zone A = waardevol
- zone B = minder waardevol
- cluster met erven = zeer waardevol

- Het cluster te beschermen en te herstellen. Het cluster is heel waardevol. In het cluster is de individuele bebouwing (de bouwstijl en materialisering) niet zo van belang, maar de losse strooiing, de diversiteit aan bijgebouwen, de grote bouwvolumes en positionering van de bouwvolumes ten opzichte van elkaar is hier zeer bijzonder en waardevol. Ontwikkelingen zijn mogelijk binnen de bestaande bouwvolumes, zij dienen de karakteristieken te versterken.

- Investeer in het achterstallig onderhoud van de erven. Voor het gros van de gebouwen geldt dat de staat van onderhoud matig tot slecht is. Het versterken van de karakteristieken op de individuele erven is maatwerk.

- Behoud door ontwikkeling als uitgangspunt te nemen. Bij verdichting van de krans dienen bestaande bouwstenen (schaalniveaus van individuele erven en clusters van erven) als uitgangspunt gebruikt te worden.

- De ontwikkelingen op de erven af te stemmen met de archeologische waarden. De boerderijen zijn grofweg allemaal gebouwd in de periode 1890-1925. De oorsprong van de erven is echter veel ouder en het is zeer waarschijnlijk dat oude sporen in de gewijzigde gebouwen en in de bodem nog te vinden zijn. Wij verwijzen u hiervoor naar de regioarcheoloog.

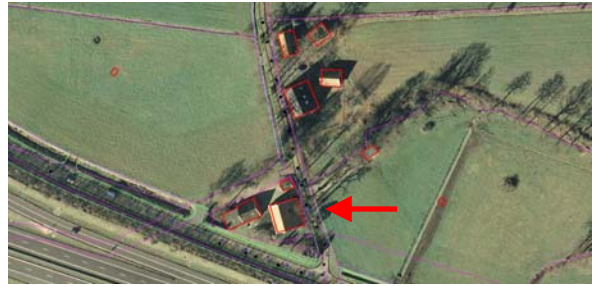
Erf 1

Adres : Rosinkweg 40 (75)
Monumentstatus : rijksmonument
Staat van onderhoud : goed

Het erf, met alleen een woonfunctie, doet weinig Twents aan. Dit is ten koste gegaan van de karakteristieken van de boerderij en wellicht ook van het aantal bijgebouwen. Het is een klein erf met weinig bijgebouwen. Het erf ligt ingeklemd tussen wegen en een sloot.

De boerderij is een hallehuistype, het heeft een rechthoekige plattegrond met een rood pannendak, houten topgevel en witte windveren. De boerderij is asymmetrisch uitgebreid. De scheiding tussen voor en achter (wonen en werken) is nauwelijks herkenbaar. De nieuwe entree doet afbreuk aan de baanderdeuren in de achtergevel.

Op het erf zijn vier bijgebouwen aanwezig. Twee daarvan, een klein houten schuurtje en een grote houten schuur, zijn gesitueerd rondom de achterkant van de boerderij. Deze situering is karakteristiek. Het kleine houten schuurtje en de grote houten schuur bestaan uit zwarte houten gevels en een golfplaten dak. Ze hebben een rechthoekige plattegrond, een zadeldak en zwarte houten gevels, maar op zich zijn ze weinig bijzonder en weinig karakteristiek. Het derde bijgebouwtje is tegen de grote houten schuur aangebouwd. Deze garagebox van groene damwandplaten is niet karakteristiek en doet zelfs afbreuk aan het ensemble omdat het niet los staat. Het vierde bijgebouwtje is een kleine kapschuur van damwandplaten dat aan de overzijde van de weg staat. Dit kapschuurtje is niet karakteristiek.

Het is een klein erf met weinig bijgebouwen. Het verschil in voorerf en achtererf is zichtbaar door de situering van de schuren op het achtererf en de bescheiden siertuin en moestuin op het voorerf. Ook is de relatie met het akkerland nog zichtbaar; aan de overzijde van de weg liggen nog kuilvoerplaten met een klein schuurtje. De erfstructuur is karakteristiek. Het ensemble heeft weinig waarde.

Het erf is weinig verweven met het landschap. Alleen de eiken aan de Rosinkweg zorgen voor verwevenheid. Een weg die het erf doorkruist is karakteristiek. De beplanting op het achtererf bestaat uit streekeigen eiken en hultst en uit niet-streekeigen soorten als coniferen. Op het voorerf is veel niet-streekeigen beplanting aanwezig.

De erfinrichting bevat nog een aantal karakteristieke elementen zoals een bescheiden siertuin (gazon en border) in combinatie met een moestuin op het voorerf, veldkeien voor de voorgevel van de boerderij, veldkeien bij de inrit en een grote taxus bij de voorgevel. Het grote houten sierhek op het voorerf doet afbreuk aan de bescheidenheid van de siertuin.

Doordat het erf ingeklemd ligt tussen twee wegen en een sloot is het toevoegen van grote volumes niet wenselijk. Toevoegen van een kleiner volume is mogelijk, mits het als bijgebouw wordt vorm gegeven en rond het plein op het achtererf of bij de kuilvoerplaten ligt. Sloop van de boerderij en bijgebouwen is mogelijk, mits de karakteristiek van de erfstructuur en de gebouwen (rechthoekige plattegrond, zadeldak en toepassing van (zwart) hout) behouden blijft. Vergroting/vernieuwing van de grote houten schuur is mogelijk mits de karakteristieken behouden blijven en het als een bijgebouw vormgegeven wordt. De relatie tussen het erf en het landschap en de erfinrichting kunnen verbeterd worden door de niet-streekeigen coniferen te verwijderen.

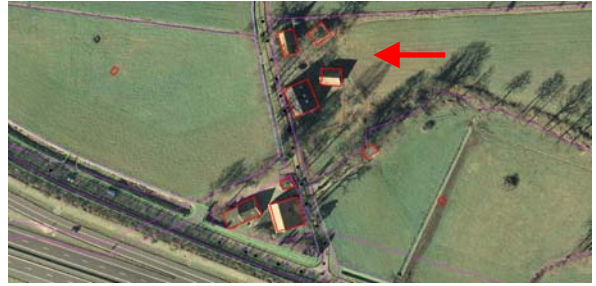
Erf 2

Adres : Rosinkweg 35 (74)
Monumentstatus : gemeentelijk monument
Staat van onderhoud : goed

Het erf heeft een Twents karakter. De boerderij is ten behoeve van de woonfunctie aangepast. Het erf heeft nu alleen nog een woonbestemming. De voormalige agrarische functie is desondanks nog herkenbaar.

De boerderij vormt het hoofdgebouw van het erf. Het is een hallehuistype met een zadeldak met knik in het dak en een zwarte houten topgevel. De boerderij is in het verleden geheel vernieuwd. De boerderij bezit veel Twentse kenmerken maar alle zijn vernieuwd.

Op het erf staan drie bijgebouwen. De schuur naast de boerderij is een Twentse vakwerkschuur, het is een nieuwe schuur maar staat waarschijnlijk op een oude plek. De open, zwarte, houten kapschuur is karakteristiek. Het is mogelijk dat deze vernieuwd is maar de aanwezigheid van een kapschuur, en het feit dat deze Twents is maakt hem karakteristiek. De stenen schuur tegenover de boerderij is vernieuwd met behoud van het Twentse karakter. De schuur verkeert in een matige staat van onderhoud, de achterzijde en zijkant zijn geheel begroeid.

Het gehele erf is waarschijnlijk vernieuwd, maar wel met behoud van de Twentse karakteristieken. Waarschijnlijk staan de gebouwen op de plek waar voorgangers hebben gestaan. Het erf is heel duidelijk naar de weg gericht. Alle bijgebouwen zijn gelegen rondom een open plein dat aan de weg ligt. Deze situering is karakteristiek. De muur tussen de boerderij en de vakwerkschuur doet afbreuk aan de losse strooiing van de gebouwen op het erf. Ook de scheiding tussen het voorerf (bescheiden siertuin in combinatie met nutstuin) en het achtererf (bijgebouwen) is herkenbaar, hoewel de moestuin op het achtererf ligt. Het feit dat de gebouwen qua vormgeving en detaillering gelijkenissen vertonen, maakt het erfensemble waardevol.

Het erf ligt aan de weg, tussen een uitloper van de Usseler Es en een singel. Het laatste deel van de singel dat op de weg aansluit is afwezig, hier ligt de paardenweide. Deze openheid is belangrijk voor het aanzicht van het erf. Door de openheid tussen de kapschuur en de vakwerkschuur is er zicht naar het omringende landschap. Deze ligging, het aanzicht en het doorzicht op het erf zorgen voor verwevenheid met het landschap. Ook de eiken langs de weg spelen een belangrijke rol hierin.

De erfinrichting doet Twents aan. Toch zijn er veel dingen die verbeterd kunnen worden. Op het voorerf en zijerf is een bescheiden omhaagde siertuin aanwezig met gazon en solitaire struiken en een waterput. Voor de siertuin is een omhaagde paardenweide aanwezig, wederom door een beukenhaag. Op het achtererf is een moestuin aanwezig. Het gehele achtererf is bestraat met betonklinkers, betonklinkers komen juist meestal voor op jongere oude erven.

Hoewel het erf vernieuwd is, is het erfensemble (situering gebouwen t.o.v. elkaar en de weg en vormgeving als één familie) waardevol. Binnen deze situering is vervanging (door volumes die ongeveer even groot zijn en in de zelfde richting staan), vernieuwing en herbestemming mogelijk. Het erfensemble biedt weinig ruimte voor nieuwe volumes. Verbeteringen kunnen worden aangebracht door de bomenrij in de singel te verlengen tot aan de weg, de beukenhaag te verwijderen en de weideafscheiding in te passen in het landschap (waardoor het gezicht op het erf en de verwevenheid met het landschap wordt versterkt) en de moestuin te verplaatsen naar het voorerf.

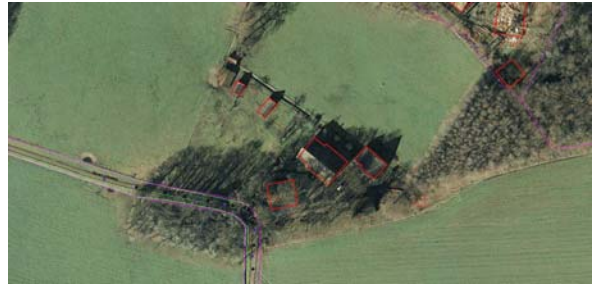
Erf 3

Adres : Rosinkweg 25 (72)
Monumentstatus : geen
Staat van onderhoud : goed

Het erf heeft een dubbele woonbestemming. Het heeft geen agrarische functie meer. Het is een karakteristiek ensemble van gebouwen met nog typisch Twentse kenmerken en uitstraling.

De boerderij (volgens de jaartalsteen uit 1870) is van een opvallend groot formaat hallehuis. Het voorhuis is rijk gedecoreerd. In het verleden (jaren '60) is de boerderij verbouwd voor dubbele bewoning.

Er zijn veel bijgebouwen aanwezig met diverse vormen en groottes; een gemetselde schuur met kleine aanbouw, een kapschuur, een houten schuur en drie kippenhokken. De gemetselde schuur met aanbouw heeft fijne details (zoals een muizetand en houten beschoot) en is karakteristiek. De open, zwarte, houten kapschuur (in gebruik als houtopslag) is kenmerkend voor een Twents erf. De zwarte, houten schuur met rood pannendak en witte windveren is ook karakteristiek te noemen. Ook de drie zwarte, houten kippenhokken hebben een karakteristieke uitstraling en vertonen een mooie ritmiek.

Er is een grote diversiteit van kleine en grote gebouwen op het erf aanwezig. De gebouwen staan in een losse rangschikking. Het achtererf is gericht naar de toerit, het voorerf kijkt uit op het landschap. De erfstructuur is kenmerkend voor een Twents erf en daarmee karakteristiek. Ook het ensemble is karakteristiek. De karakteristieke gebouwen op het achtererf vormen een 'plein'. De kippenhokken staan voor de boerderij, wat karakteristiek is.

Het erf is verweven met het landschap. De beplanting (laanbeplanting van eiken) bij de toerit en de eiken op het achtererf gaan over in de singels en bosjes in het landschap. Op het voorerf en achtererf worden verschillende soorten beplanting toegepast; op het achtererf grote eiken en op het voorerf een siertuin met boomgaard die overgaat in het omringende open grasland.

Omdat het ensemble en de gebouwen op zich karakteristiek zijn, is hier behoud van de gebouwen gewenst. Herbesteding is mogelijk mits de karakteristieken (qua gebouw, beplanting en ruimtelijke inpassing) niet worden aangetast. De voormalige deel van de boerderij is in het verleden vergroot waardoor een aantal karakteristieken verloren zijn gegaan. Herbesteding van de boerderij is mogelijk.

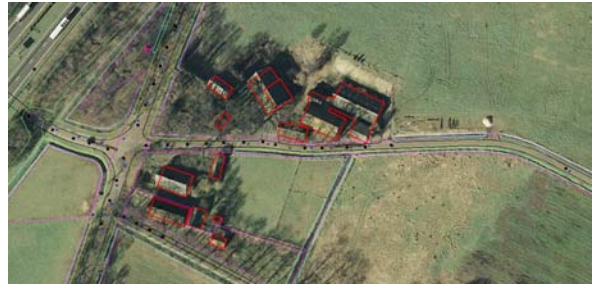
Adres : Geerdinkweg 30 (66)
Monumentstatus : nee
Staat van onderhoud : slecht/matig

De bebouwing is verwaarloosd en bevindt zich in een slechte staat van onderhoud. De boerderij is vrij groot en stamt uit het begin van de 20^e eeuw. Sindsdien is er veel gewijzigd. Dit is niet altijd zorgvuldig gebeurd waardoor er karakteristieken zijn verloren, zoals de symmetrische achtergevel, de achterdeuren naast de baanderdeur en het verschil in voor- en achterzijde in de zijgevels.

Desondanks heeft het nog een aantal Twentse karakteristieken, zoals een knik in het zadeldak, aardige details (gegolfde windveren aan voor- en achtergevel) en grote baanderdeuren en stalramen in de achtergevel. Vanwege de nog aanwezige fraaie detaillering is het mogelijk dat er oorspronkelijk meer aanwezig is geweest.

Er zijn veel grote en kleine bijgebouwen op het erf aanwezig. De grote schuur tegenover de boerderij heeft dezelfde bouwtijd als de boerderij. Deze samengestelde schuur is 'organisch' gegroeid en heeft een waardevol karakter door zijn verschijningsvorm. Langs de weg, bij de toerit, staat een stenen kapschuur. Deze nieuwere schuur is niet waardevol. De kapschuur achter de grote schuur, gericht op de weg (is niet op luchtfoto aangegeven), past bij het karakter van het erf maar is op zich niet waardevol. Op het voorerf staan twee kleinere bijgebouwtjes. Eén daarvan, het zwarte, houten kippenhok, is waardevol. Het kippenhok ligt verstopt in het erfbos.

Op dit erf is veel mogelijk zoals vervanging van de volumes, herbestemming van de boerderij en sloop van de later toegevoegde bijgebouwen die niet waardevol zijn, mits er een ensemble wordt gevormd. Verbeteringen voor de erfinrichting zijn het verwijderen van de niet-streekeigen beplanting en het opschonen van het erfbos (zodat ook het fraaie kippenhok beter zichtbaar wordt).

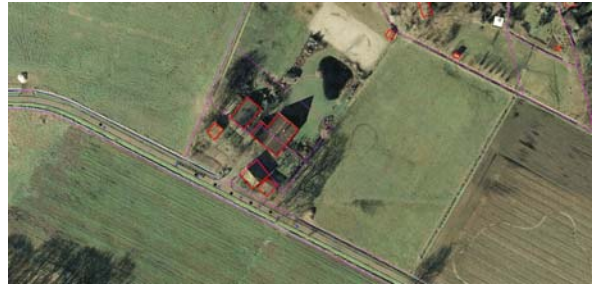
Adres : Geerdinkweg 20 (65)
Monumentstatus : nee
Staat van onderhoud : goed

De grote boerderij (waarschijnlijk begin 20^e eeuw) is van oorsprong van het 'rijke' soort geweest. Dit is nog wel terug te vinden aan de voorgevel waar fraaie details te vinden zijn. Door de dubbele bewoning is de gaafheid erg aangetast. Zo is er een aanbouw gerealiseerd aan de zijkant van de boerderij.

De bijgebouwen bestaan uit een schuur naast de boerderij, een grote kapschuur en een kleine houtopslag. Waarschijnlijk heeft de schuur naast de boerderij dezelfde bouwtijd als de boerderij. De schuur is erg aangetast en daardoor weinig karakteristiek. De zwarte, houten kapschuur met stenen zijgevel is bijzonder vanwege zijn vorm en gebintenstructuur. Er is echter veel aan gewijzigd waardoor de schuur op zich niet karakteristiek is. De houtopslag is een nieuwe toevoeging. Deze is niet karakteristiek maar de vormgeving past wel bij het erf.

De erfstructuur, het ensemble en de gebouwen op zich zijn weinig karakteristiek. Op dit erf zou vernieuwing (verbouw, sloop en nieuwbouw) een mogelijkheid zijn. Wij adviseren de nieuwbouw te laten refereren aan de van oorsprong grote en rijke boerderij en om deze tevens een eigentijdse toevoeging te laten bezitten.

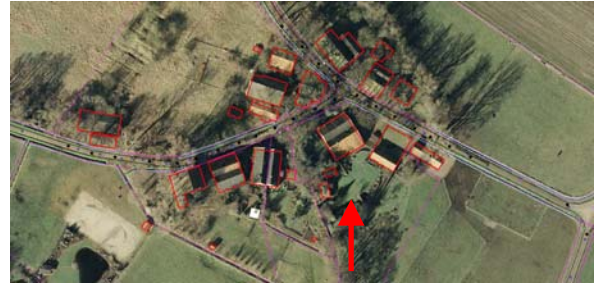
Adres : Harberinksweg/Keuperweg 45 (60)
Monumentstatus : nee
Staat van onderhoud : redelijk/goed

Het erf, bouwjaar rond 1891, doet Twents aan door de meerkapsboerderij. Door de verandering van agrarische functie naar een woonfunctie is een nieuw bijgebouw toegevoegd en bestaande gebouwen en de erfinrichting zijn aangepast. Het erf vormt een uniek cluster met drie andere erven. De samenhang tussen deze vier erven is groot.

Op het erf zijn drie bijgebouwen aanwezig. Langs de Harberinksweg staat een houten schuurtje (20^e eeuws). Deze schuur is niet karakteristiek en voegt weinig toe aan het ensemble. De stenen schuur heeft waarschijnlijk als oude veestal gediend. De schuur is vernieuwd maar past goed bij de boerderij en is van belang voor het ensemble. De schuur zelf is niet karakteristiek. Op het voorerf staat een houten kippenhok. Het verkeert in een matige tot slechte staat van onderhoud.

De erfstructuur is weinig karakteristiek aangezien de siertuin zodanig is vergroot dat deze niet meer in verhouding staat met het erf. Het ensemble doet Twents aan maar is niet karakteristiek. Het ensemble van meerkapsboerderijen in het cluster is wel karakteristiek.

De erfinrichting is weinig karakteristiek. Van de oorspronkelijke bescheiden siertuin rest nog een gazon met border (met een aantal buxusbollen) die geheel is uitgegroeid en is verweven met de beplanting op de kavelgrens. De siertuin is later vergroot (met gazon, borders, buxushaagpatronen en beukenhaag). Deze toevoeging is niet karakteristiek en doet afbreuk aan de erfstructuur. Op het zijerf aan de wegzijde doet de beplanting afbreuk aan de relatie met de weg. Wel is de diversiteit in verharding (o.a. grind en verschillende soorten gebakken klinkers) karakteristiek.

De meerkapsboerderij kan worden doorontwikkeld. Van het ensemble is deze het meest dominant en karakteristiek en biedt veel ruimte. Herbestemming is mogelijk mits de oude aanpassingen worden verwijderd en de nieuwe aanpassingen een moderne toevoeging zijn. Het ensemble is niet karakteristiek maar het is wel wenselijk om naast de meerkapper ook één of meer bijgebouwen op het achtererf te hebben die de relatie met de weg versterken. De eiken langs de weg dienen behouden te blijven. Wij adviseren de ontwikkelen op het erf af te stemmen met de ontwikkelingen in het gehele cluster.

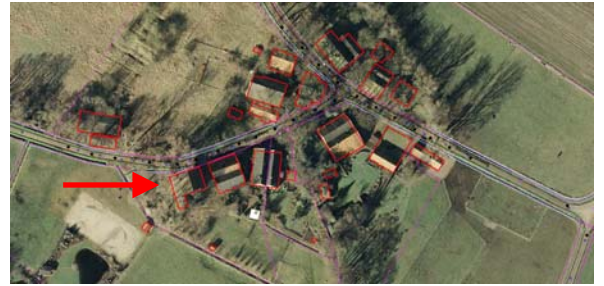
Adres : Keuperweg (62)
Monumentstatus : nee
Staat van onderhoud : matig/slecht

Het erf is groot en bestaat uit veel grote volumes. Het is bijzonder dat er op één erf twee meerkappers staan. De gebouwen zijn Twents maar hebben ook kenmerken uit de jaren '20. Doordat het erf op dit moment alleen een woonfunctie heeft waarbij wordt volstaan met de oude boerderij, staan de andere grote volumes leeg.

De meerkapsschuur naast de boerderij heeft vooral Twentse kenmerken in het linker gedeelte. De voorgevel bevat een kleurenpatroon in de bakstenen. De rechterkap is er later aangebouwd. De vormgeving van de voor- en achtergevel sluit niet aan bij de voor- en achtergevel van de linkerkap. De grote, houten, zwarte kapschuur verkeert in een slechte staat van onderhoud. De aanpassingen die zijn verricht maken dat de kapschuur niet meer karakteristiek is. Het zwarte, houten kippenhok en het kotje in de dierenweide zijn niet van waarde voor het ensemble.

Het erf bezit een aantal Twentse kenmerken zoals het erfbosje, de solitaire eiken en de dierenweide. Een belangrijk element, de bescheiden siertuin in combinatie met een nutstuin ontbreekt. De siertuin is niet Twents ingericht.

De opstelling van de bebouwing langs de weg is bijzonder. Wij adviseren deze opstelling te behouden. Binnen de bebouwingsvlakken zijn sloop, vervanging en herbestemming mogelijk. De grote grondoppervlaktes en volumes bieden veel ruimte. Het ensemble kan verbeterd worden door de tweede kap van de meerkapsschuur te verwijderen (en eventueel te vervangen door een nieuwe kap die aansluit op de linkerkap) en de kapschuur te vervangen door een nieuwe kapschuur met traditionele Twentse kenmerken. Ook het kippenhok kan worden vervangen. De meerkapsboerderij kan worden herbestemd. Bij de herbestemming kunnen de aanpassingen die het karakter hebben aangetast worden verbeterd. Wij adviseren de ontwikkelingen op het erf af te stemmen met de ontwikkelingen in het gehele cluster.

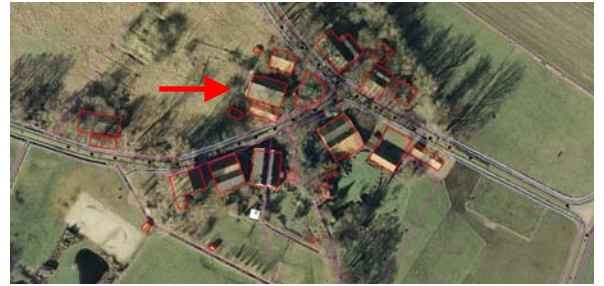
Erf 11

Adres : Harbrinksweg/Keuperweg (61)
Monumentstatus : nee
Staat van onderhoud : slecht

Alleen het voorste gedeelte van de boerderij wordt nog bewoond. Alle andere gebouwen staan al geruime tijd leeg waardoor het erf erg verwaarloosd is. Hierdoor was het erf moeilijk te betreden. De gebouwen zijn waarschijnlijk wat jonger dan de andere gebouwen op de andere erven in het cluster. De bouwstijl is eenvoudiger (een meerkapsboerderij ontbreekt en er zijn minder details toegepast) en de gebouwen staan niet in een losse strooiing. Het erf vormt een uniek cluster met drie andere erven. De samenhang tussen deze vier erven is groot.

De boerderij is een hallehuistype en is gebouwd in het begin van de 20^e eeuw. De boerderij is nog goed herkenbaar maar verkeert in een slechte staat van onderhoud. De boerderij is individueel gezien niet zo speciaal, waar wel zeer waardevol als onderdeel van het ensemble op het erf en als onderdeel van het ensemble van vier erven op die plek.

Er zijn veel bijgebouwen op het erf aanwezig. Van deze gebouwen, die tezamen een echt agrarisch en streekeigen ensemble vormen, is de staat van onderhoud zeer slecht. Het gaat hier vooral om de positionering van de gebouwen ten opzichte van elkaar en de gebruikte bouwvolumes. De bijgebouwen zijn eenvoudig en bij de stijl van de boerderij passend gedetailleerd.

De erfinrichting is dermate verwaarloosd en ontoegankelijk dat karakteristieken niet te herkennen zijn. Het voorerf was niet bereikbaar. Vanaf de Harbrinksweg was alleen te zien dat ooit sprake is geweest van een siertuin met beplanting en een dierenweide op het voorerf.

Het erf vormt een bijzondere variatie binnen het cluster. Wij adviseren de boerderij op te knappen waarbij de karakteristieken van de boerderij behouden blijven. Door de slechte staat van onderhoud van de bijgebouwen en de veelheid aan bijgebouwen kan er een aantal bijgebouwen gesloopt of eventueel vervangen worden (behalve de schuur tegenover de boerderij), mits in hetzelfde bouwvolume teruggebouwd wordt. De eiken langs de weg dienen behouden te blijven. Wij adviseren de ontwikkelingen op het erf af te stemmen met de ontwikkelingen in het gehele cluster.

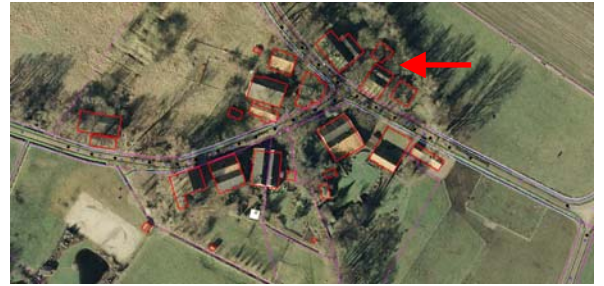
Erf 12

Adres : Harbrinksweg (56)
Monumentstatus : nee
Staat van onderhoud : matig

Het erf heeft een dubbele woonbestemming. Veel karakteristieken zijn behouden gebleven gedurende de aanpassingen die hiervoor zijn gedaan. Het erf vormt een uniek cluster met drie andere erven. De samenhang tussen deze vier erven is groot.

De boerderij (begin 20^e eeuw) is een hallehuistype met een samengestelde plattegrond en kap. De tweede kap is later toegevoegd. In het cluster is een meerkapsboerderij karakteristiek. De staat van onderhoud is matig tot redelijk. De boerderij is door de vele aantastingen van weinig waarde, maar het bouwvlak op die plek is wel van groot belang.

De erfinrichting oogt rommelig maar bevat nog veel karakteristieken. De border in de siertuin is zeer verwilderd. De bescheiden siertuin is nog wel te herkennen. De ligging van de siertuin en de combinatie met de hoogstamfruitgaard is karakteristiek maar de siertuin op zich zelf is niet karakteristiek meer. Het buxusperkje met rozen en paadjes van gebakken klinkers is passend maar niet karakteristiek. De dierenweide is passend maar niet karakteristiek. De situering van de kleine kotjes op het voorerf is karakteristiek. Op het plein ligt nog een mestput. Deze is niet karakteristiek maar wel kenmerkend.

De gebouwen op zich zijn niet erg waardevol. Wel is de vorm, de meerkapsboerderij en –schuur, waardevol in samenhang met de rest van het cluster. De bouwvlakken zijn waardevol omdat ze de ligging van het erf aan de weg markeren en het karakteristieke plein vormgeven. Ook de eiken langs de weg zijn waardevol en dienen behouden te blijven. Wij raden aan de singel en de laurier te verwijderen. Wij adviseren de ontwikkelingen op het erf af te stemmen met de ontwikkelingen in het gehele cluster.

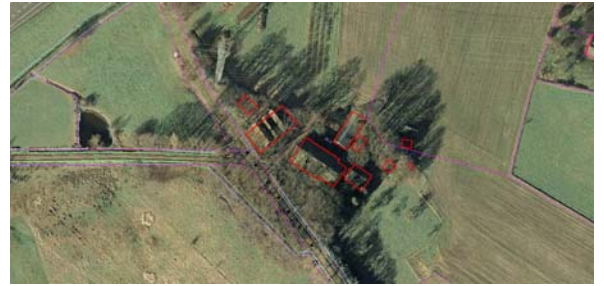
Erf 13

Adres : Harbrinksweg 60 (58)
Monumentstatus : nee
Staat van onderhoud : redelijk

Het grote erf heeft geen agrarische functie meer. De boerderij is een fraaie herenboerderij en wordt nu dubbel bewoond. Aan de voorzijde is een nieuwe woning gebouwd die veel afbreuk doet aan de waarde van het erf.

De bijgebouwen, met name de driekapsschuur zijn in slechte staat van onderhoud. Deze schuur is tevens de meest karakteristieke op het erf en bepaald door zijn formaat het gehele achtererf. Achter de boerderij staat nog een aantal kleinere schuren uit verschillende bouwperiodes. Deze zijn individueel niet waardevol, maar vormen wel de afsluiting van het erf .

Het erf ligt aan een splitsing van wegen. De boerderij en de meerkapsschuur vormen een plein op het achtererf dat aan de splitsing ligt. De herkenbaarheid van het verschil tussen het voorerf en het achtererf wordt aangetast door de nieuwe woning aan de boerderij. Het erf heeft een grote diversiteit aan bijgebouwen. De boerderij is karakteristiek maar het ensemble niet.

Ontwikkeling van het erf is mogelijk mits de boerderij behouden blijft en er een volume staat op de plek van de meerkapsschuur. De schuurtjes op het zijerf en achter de meerkapsschuur zijn van minder belang voor het ensemble. Wij adviseren de nieuwe woning te verwijderen en het voorerf te herstellen. Door het verwijderen van de nieuwe woning hebben de kleine schuurtjes op het voorerf weinig binding meer met het erf en kunnen zij daarom dichterbij de boerderij vervangen worden. Het erf kan verder worden verbeterd door de onderbegroeiing van de voormalige eikengaard grotendeels te verwijderen.

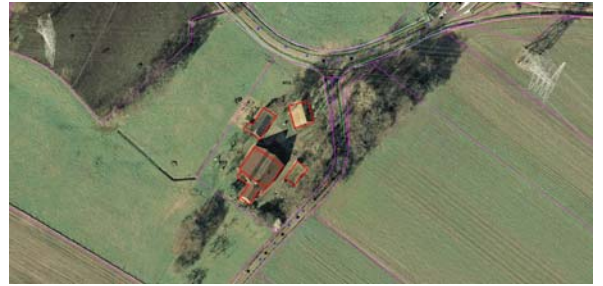
Erf 14

Adres : Harbrinksweg 2 (51)
Monumentstatus : nee
Staat van onderhoud : redelijk

Van origine is dit erf klein en eenvoudig opgezet. Het heeft geen agrarische functie meer. De meerkapsboerderij wordt bewoond. De ontwikkelingen door de jaren heen zijn af te lezen aan de gebouwen en de erfinrichting. Deze ontwikkelingen zijn niet overal zorgvuldig of met behoud van karakteristieken uitgevoerd.

De boerderij is van het hallehuistype met twee kappen. Door bewoning aan de achterzijde zijn typisch agrarische kenmerken zoals de baander aangetast. Dit geldt ook aan de voorzijde waar een woning aan de voorgevel is aangebouwd. Dit is zonder finesse gebeurd, waardoor de boerderij zijn agrarische en Twentse karakter verloren heeft.

De bijgebouwen zijn in verschillende bouwperiodes ontstaan. De schuur bij de toerit lijkt het het oudste overblijfsel van een eerder erf. De bijgebouwen doen herinneren aan de ooit agrarische functie van het erf, maar zijn individueel niet waardevol.

De gebouwen staan niet in een losse strooiing maar parallel aan elkaar en de weg. Een uitzondering vormt de schuur bij de toerit. De gebouwen op het erf vormen een plein dat aan de weg ligt. Het verschil in voorerf en achtererf is nog herkenbaar maar aangetast door de aanbouw aan de voorzijde van de boerderij. De beslotenheid van het achtererf en de openheid van het voorerf is karakteristiek.

Wij adviseren de schuur bij de toerit op te knappen. De andere bijgebouwen kunnen eventueel worden vergroot. Het kleine erf biedt geen ruimte voor nieuwe volumes. Verder adviseren wij de kuilvoerplaat te verplaatsen naar het achtererf. Het achtererf kan aan de noordwestzijde worden uitgebreid.

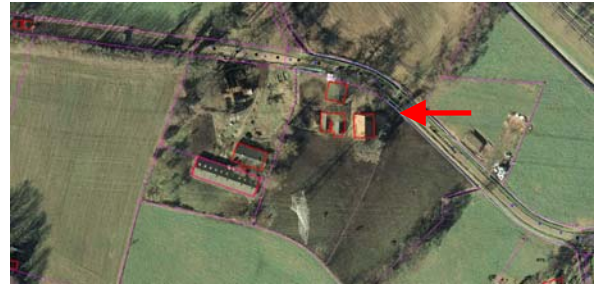
Het gehele erf is niet waardevol. Het verkeert in een slechte staat van onderhoud en er zijn zeer weinig karakteristieken aanwezig.

De boerderij en de bijgebouwen zijn niet waardevol.

De erfstructuur is herkenbaar maar niet waardevol. Het ensemble van gebouwen is niet waardevol.

De enkele karakteristieken die aanwezig zijn, zijn niet waardevol.

Alle gebouwen op het erf en de gehele erfinrichting kunnen gesloopt worden.

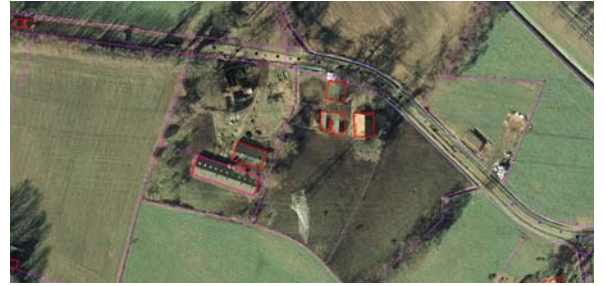
De gebouwen op dit zijn reeds goeddeels gesloopt.
Dit erf is daarom niet meegenomen in onze inventarisatie.

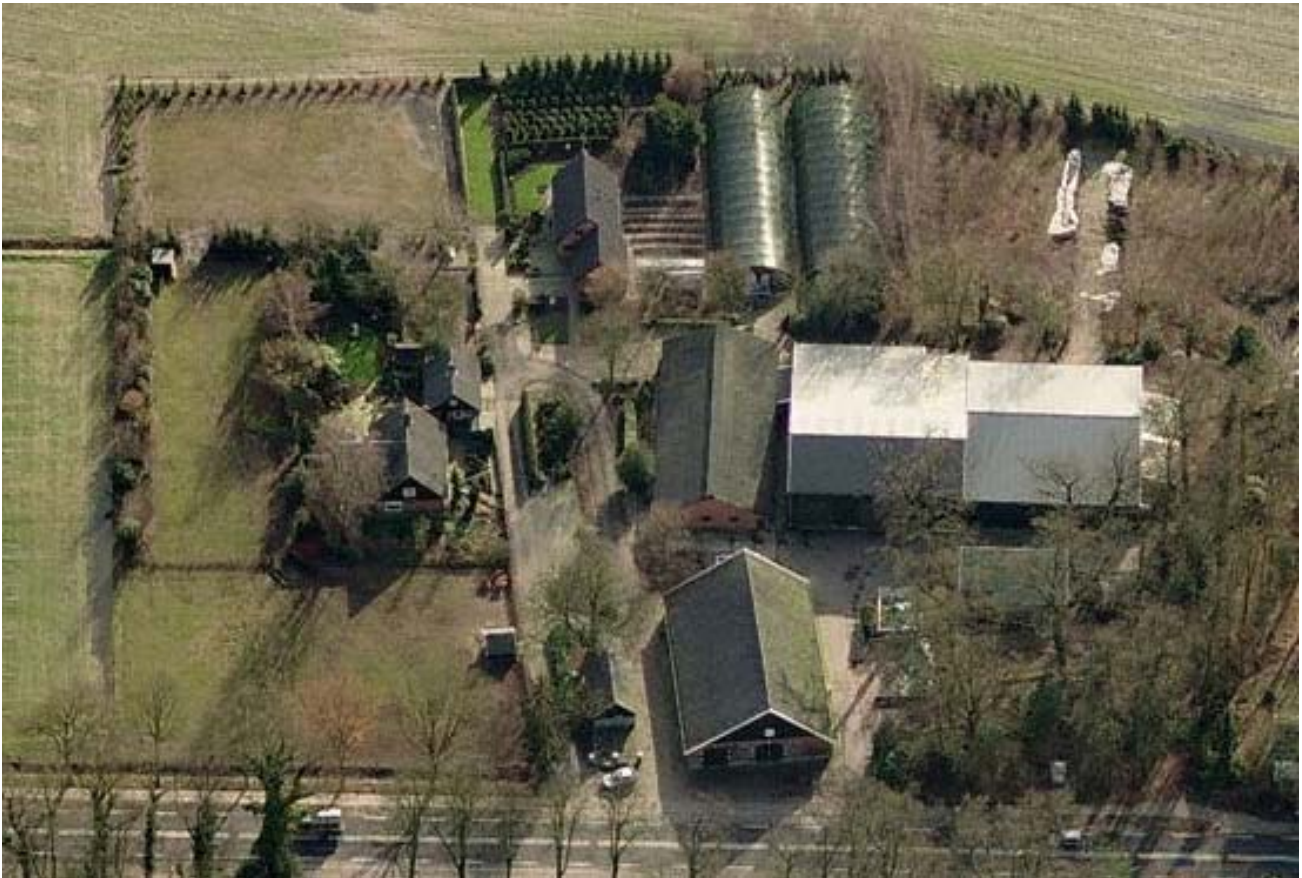
Vanaf de weg gezien bestaat het erf uit grote nieuwe schuren van waaruit o.a. jacuzzi's worden verkocht. Het erf is niet meegenomen in onze waardering.

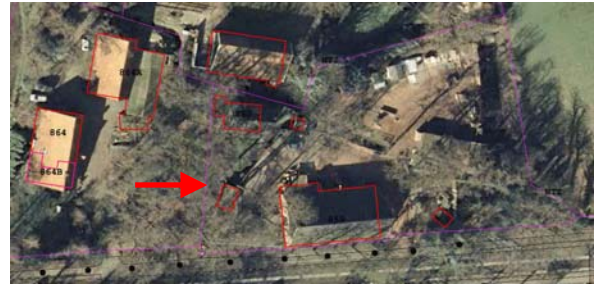
De boerderij vormt een cluster met twee andere erven. Dit cluster is niet waardevol. Van het oorspronkelijke erf is alleen de boerderij over. Deze is herbestemd tot een winkel voor tuingereedschap en geheel vernieuwd. De later toegevoegde gebouwen hebben een woonfunctie en hebben ruimtelijk geen relatie met de boerderij.

De boerderij is niet karakteristiek.

Van een erfstructuur en ensemble is geen sprake.

Er zijn zo goed als geen behoudenswaardige karakteristieken aanwezig waardoor dit erf veel ruimte voor nieuwe ontwikkelingen biedt.

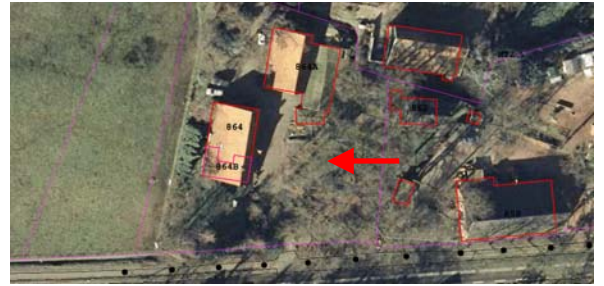
Het erf vormt een cluster met twee andere erven. Dit cluster is niet waardevol. Het erf stamt uit de jaren '40. De gebouwen hebben kenmerken uit de jaren '40 en zijn niet typisch Twents.

Vrij grote boerderij van het hallehuistype. De hoofdvorm is nog redelijk gaaf. De boerderij heeft kenmerken en uitstraling van de bouwtijd (jaren '40).

Het is een jonger erf, de gebouwen staan haaks op elkaar en de weg. De erfstructuur is kenmerkend voor een jonger erf maar is niet typisch Twents. Het erf bevat twee bijgebouwen. De schuur is in dezelfde stijl gebouwd als de boerderij. Het ensemble is niet karakteristiek.

De bouwtijd van het erf is af te lezen aan de stijl van de bebouwing, deze is nog gaaf. Echter het betreft hier geen waardevol ensemble waardoor er veel mogelijkheden voor (door)ontwikkeling zijn.
