BOUWTECHNISCHE VERKENNING VOORMALIGE WONING

WIGGERSBOSWEG 34-36 LONNEKER

Projekt : 15-004
Opdrachtgever : fam. Burink
Wiggersbosweg 34-36
7525 PR LONNEKER
Datum : 24-02-2015

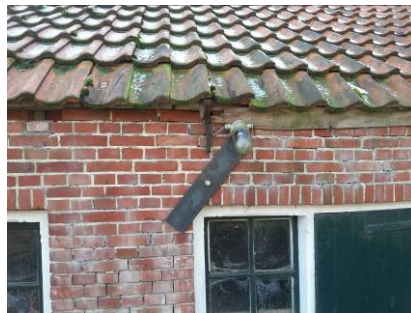
- toestand metselwerk is slecht, muur staat ca. 10-20 cm uit het lood,
- van binnenuit is de wand met stalen banden gefixeerd
- goot ontbreekt, muurplaat en onderste panlat ernstig aangetast
- t.o.v. 2013 heeft de muur zich al weer enkele centimeters verder gezet
- door de eigenaar zijn ter stabilisatie extra stalen platen aangebracht

Gezien de huidige bouwtechnische staat (scheurvorming en aantasting metselmortel) dient de deze gevel vanaf een nieuwe fundering geheel opnieuw opgebouwd te worden. Positie kozijnen en nieuwe toegangsdeur volgens bouwtekening
 Voor deze gevel nieuwe bijpassende stenen te gebruiken, zodat voor- en achtergevel bij voorkeur geheel van oude stenen gemetseld kunnen. De volgende kenmerken dienen in de gereconstrueerde gevel herkenbaar terug te komen:
