Boerderij
Restauratieplan
Lossersestraat 197
7525 PE Enschede

Project: 2016-505
Datum: 25 juli 2016
Gewijzigd: 4-augustus 2016

INSPECTIE RAPPORT

INSPECTIERAPPORT 2016
Objectnummer 3115
Lutscher Alm
Lossersestraat 197
7525 PE Enschede

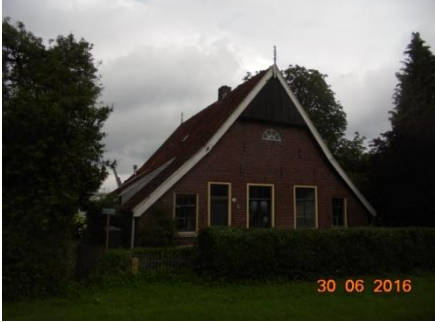
<p>R De bakstenen fundering is door ons niet geïnspecteerd. Zover te beoordelen zijn aan opgaande gevels geen ernstige verzakkingen/scheurvormingen geconstateerd. Op de hoek achtergevel met aansluiting rechtergevel komt lichte scheurvorming voor door verzakking. Tevens verwachten wij enige vorstschade en los metselwerk onder maaiveld.</p> <p>M De voorkomende scheurvormingen zijn zover te beoordelen wel stabiel. Gebreken:</p> <ul style="list-style-type: none"> - scheurvormingen boven deurkozijn; - vermoedelijk scheurvorming tussen deur,- en raamkozijn door op roestende kozijnankers; - scheurvorming onder,- en boven raamkozijnen rechterzijde; - verspreid los metselwerk ter plaatse van overstek/windveren; - plaatselijk los metselwerk ter plaatse van muurplaten; - plaatselijk los metselwerk ter plaatse van lekdorpels; - plaatselijk komen nog op roestende keilbouten voor; <p>M Het voegwerk is niet authentiek en verspreid komt los voegwerk voor. Ben er vanuit gegaan om het totale voegwerk te vervangen.</p> <p>R De bevestiging van 2 gevelanker aan achterliggende eiken tussenstijl 1^e verdieping is goed. De overige bevestiging van gevelankers zijn door aftimmeringen niet geïnspecteerd.</p>	<ul style="list-style-type: none"> ○ ontgraven circa 60 cm totaal 42 m¹ onder maaiveld en waarnodig herstellen los en beschadigd metselwerk ○ aanbrengen vertinlaag van fundering tot aan maaiveld totaal circa 33 m² ○ uitnemen en inboeten met uitkomende bakstenen boven rechter raamkozijn circa 2,5 m² ○ uitnemen en inboeten met uitkomende bakstenen boven deurkozijn circa 1,5 m² ○ verwijderen oude kozijnankers en inboeten met uitkomende bakstenen circa 1 m² ○ plaatselijk herstel metselwerk ter plaatse van lekdorpels ○ verwijderen circa 6 oude ijzeren keilbouten ○ rekening houden met herstel los metselwerk ter plaatse van muurplaten en windveren totaal 10 m¹ ○ na herstel metselwerk gevel invoegen met traskalk mortel totaal circa 30 m² ○ uitnemen 7 gevelankers, ontroesten, behandelen en terug plaatsen/vastzetten ○ ontroesten en behandelen 2 gevelankers

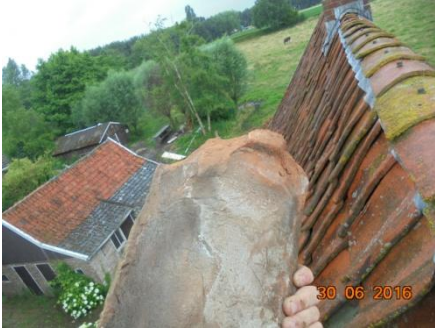
<ul style="list-style-type: none"> - nokvorsten afwerking 	M	<p>Afschilfering achterzijde dakpan. Eerste gedeelte vanaf achtergevel tot aan schoorsteen zijn Oud Hollandse dakpanen gebruikt als nokvorsten. Gebreken:</p> <ul style="list-style-type: none"> - de bovenpannen sluiten verspreid niet goed onder Oudhollandse dakpannen;

<ul style="list-style-type: none"> ○ uitsorteren dakpannen en rekening houden met bijleveren 30 % nieuw Oudhollandse dakpannen (langdak pannen)

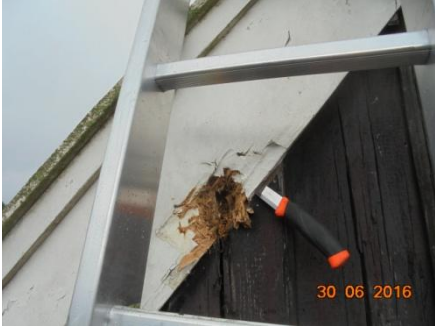
<ul style="list-style-type: none"> - windveren en dekplanken 	<p>S Verspreid verwerking en houtrot in houten windveren en dekplanken.</p>

<p>Verspreid houtrot windveren.</p>	<ul style="list-style-type: none"> ○ vervangen dekplanken 2/8,70 m¹ ○ vervangen windveren 2/8,70 m¹ ○ aanbrengen eiken dekplanken en windveren
<ul style="list-style-type: none"> - houten overstek algemeen - geveltekens 	<p>R M Verwerking en houtrot.</p>	<ul style="list-style-type: none"> ○ aanbrengen 2 nieuwe eiken ge- veltekens
<p><u>2.3 Loodaansluitingen</u></p> <ul style="list-style-type: none"> - houten zijwangen met lood- aansluiting boven ingang linkergevel g02 	<p>M Bij het terug brengen van linker dak- vlak vervalt deze bouwdelen.</p>
