INSPECTIERAPPORT 2020
Objectnummer 3444
Schuur
Roolvinkweg 30
7524 PW Enschede

Objectnummer: 3444
Gemeente: Enschede
Monumentnummer:
Oorspronkelijke functie: 08 Agrarisch bouwwerk

Inspectienummer: 3444.20.200473
Inspectie uitgevoerd door:
Datum inspectie: 14-05-2020
Kopie rapport:

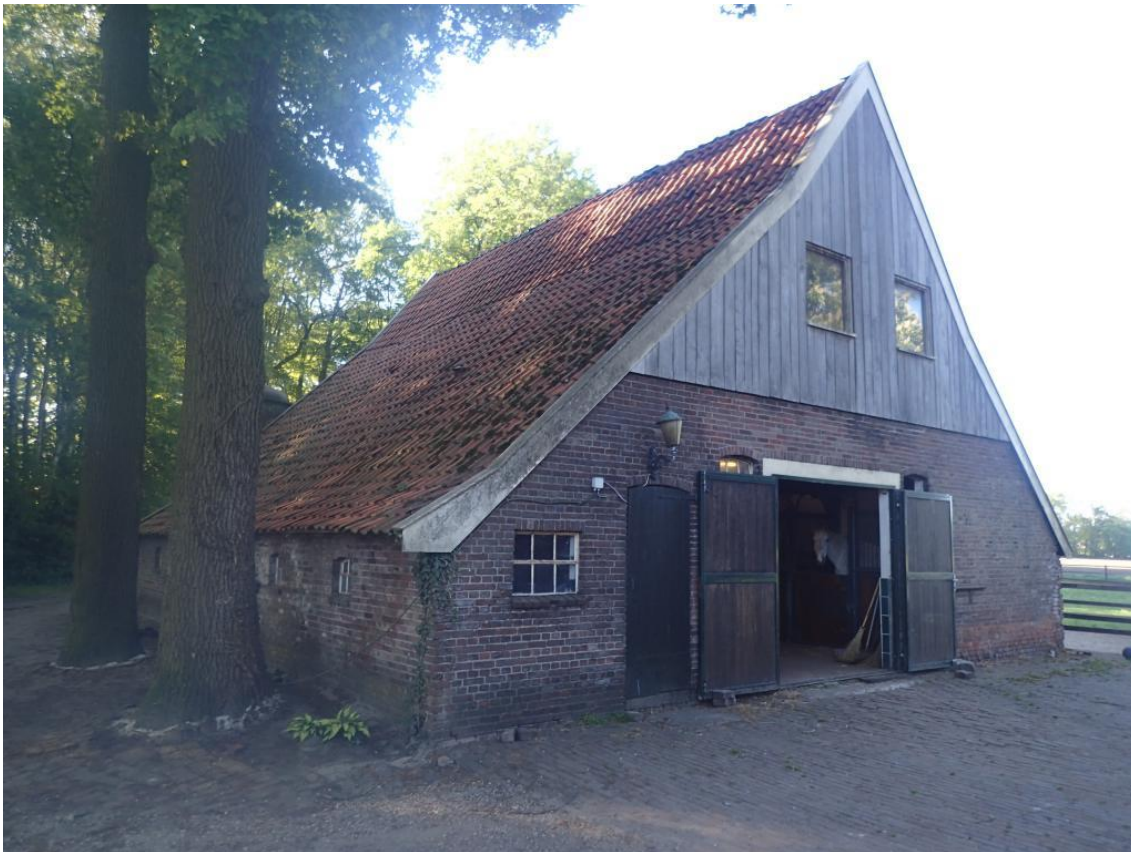
Voorgevel g01.

Rubriek	* Toelichting	Hersteladvies Schuur
<p>1.2 Gevels</p> <p>1.2.1 Baksteen</p> <p>Gevels g01 t/m g04</p> <p>- voorgevel g01</p>	<p>R</p> <p>Algemeen:</p> <ul style="list-style-type: none"> - over het geheel genomen is de voorgevel constructief redelijk. <p>Gebreken:</p> <ul style="list-style-type: none"> - verspreid vorstschade en los metselwerk bij de aansluiting met de rechtergevel g04; - zoals eerdergenoemd komen verspreid beschadigde bakstenen voor op maaiveldhoogte (vorstschade); - lichte scheurvorming en zetting bij aansluiting met de linker gevel g02; - lichte uitbuiking in het metselwerk ter plaatse van de ankerbalk van gebint gb01; - verspreid los en uitgesleten voegwerk aan de linkerzijde; - de duimen voor bevestiging van staldeur roesten in geringe mate op; - scheurvorming aan de binnenzijde door een oproestende ijzeren balk boven het stalen deurkozijn; - plaatselijk los metselwerk ter plaatse van de muurplaten en oplangers.

<p>Scheurvorming ter plaatse van een oproestende ijzeren balk in voorgevel.</p>	<ul style="list-style-type: none"> ○ herstel/stabiliseren scheurvormingen en inboeten nieuwe bakstenen bij aansluiting met rechtergevel g04 ○ herstellen voegwerk, rekening houden met plaatselijk herstel metselwerk op maaiveldhoogte en muurplaten ○ duimen in metselwerk uitnemen en/of vervangen door roestvaste exemplaren

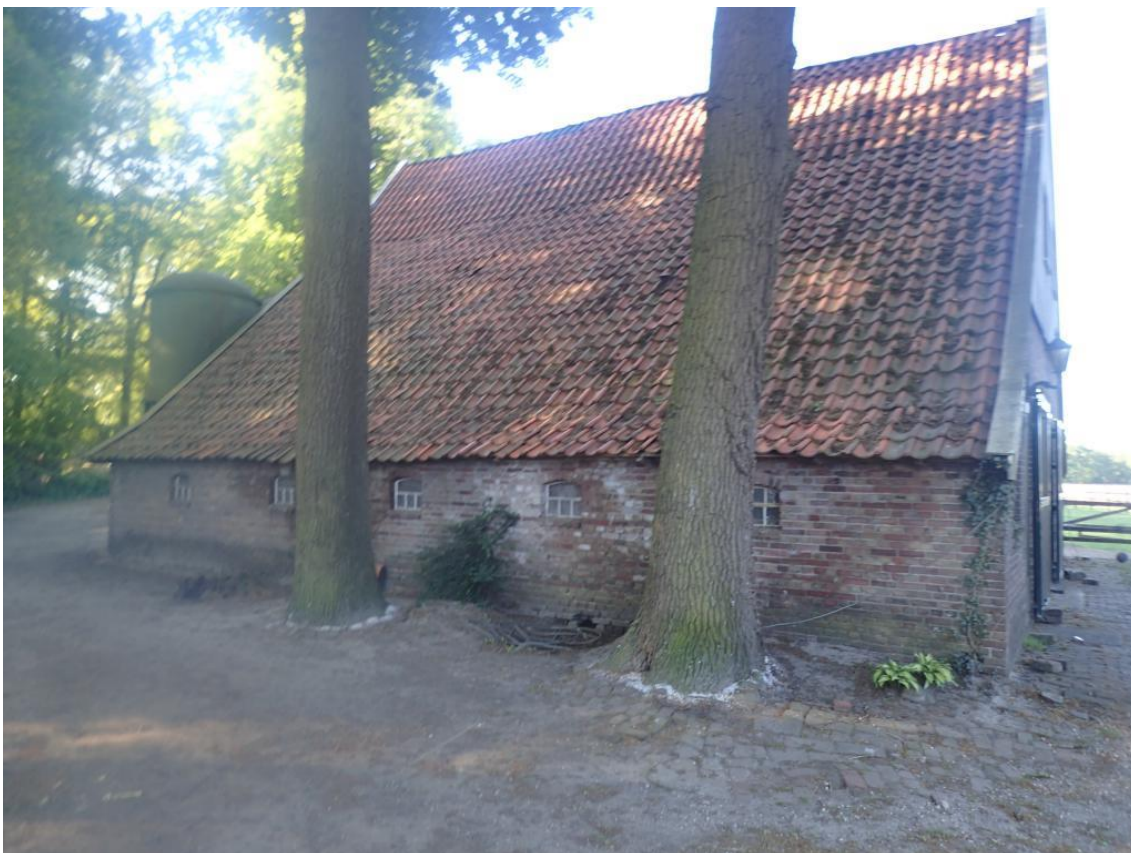
Linkergevel g02.

</div> <p>De twee eikenbomen staan dicht tegen de linker-gevel g02.</p> <p>Gebreken:</p> <ul style="list-style-type: none"> - in linkergevel g02 komt lichte scheurvorming voor door vermoedelijk lichte verzakking/gebreken van de fundering; - verspreid komen beschadigde bakstenen en vorstschade op maai-veldhoogte voor. 	<ul style="list-style-type: none"> ○ uitvoeren nader onderzoek funderingen ○ in combinatie met herstel opgaande gevels, rekening houden met plaatselijk herstel/stabiliseren onderliggende fundering

Rubriek	*	Toelichting	Hersteladvies Schoor
- linkergevel g02	M	<p>Gebreken:</p> <ul style="list-style-type: none"> - zoals eerdergenoemd komt scheurvorming voor ter plaatse van in het verleden gekapte eikenboom; - zoals eerdergenoemd komt een lichte scheurvorming voor door vermoedelijk een lichte verzakking/gebreken aan de fundering; - plaatselijk komt nog een opening voor om het water af te voeren van het washok aan de binnenzijde; - op maaiveldhoogte komt verspreid uitgesleten voegwerk en plaatselijk vorstschade voor. 	<ul style="list-style-type: none"> ○ herstel/stabiliseren scheurvormingen ○ gat in metselwerk inboeten ○ herstellen voegwerk ne rekening houden met plaatselijk herstel metselwerk op maaiveldhoogte en muurplaten

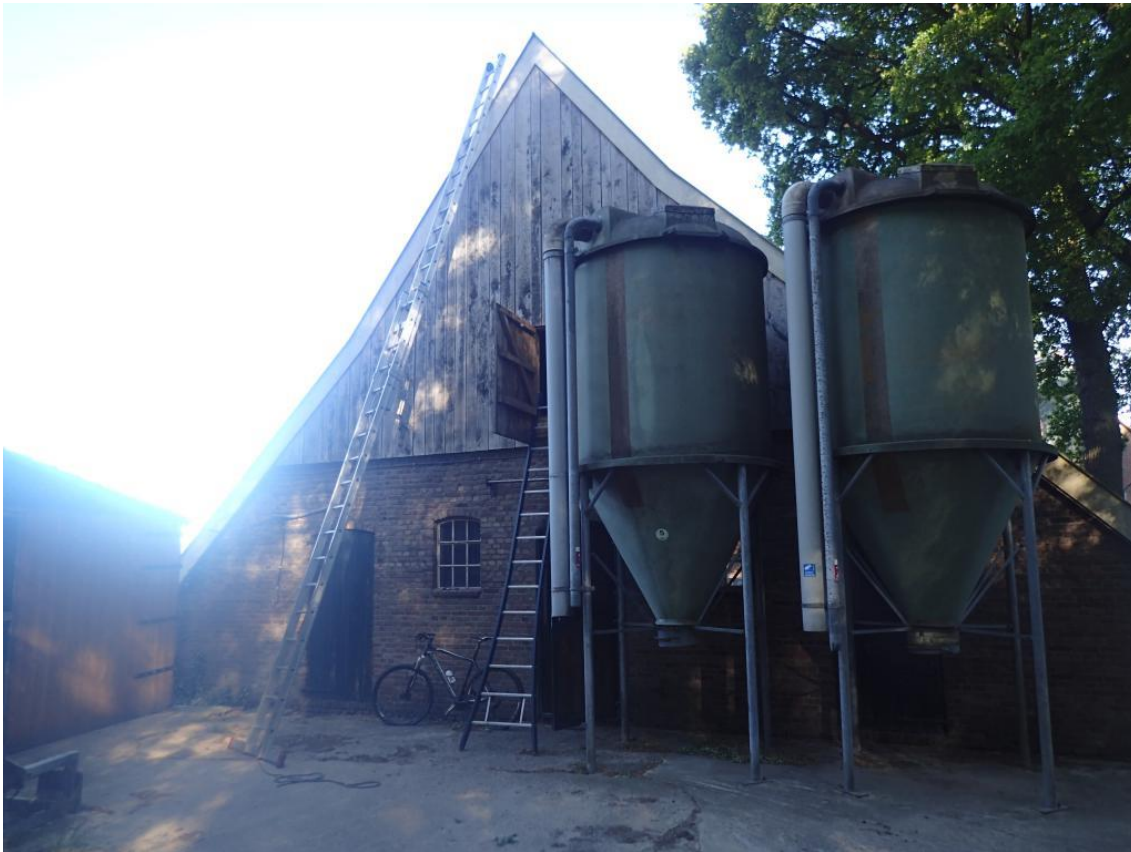
Achtergevel g03.

- achtergevel g03	R	<p>Algemeen:</p> <ul style="list-style-type: none"> - zover te beoordelen is de achtergevel constructief redelijk tot goed. <p>Gebreken:</p> <ul style="list-style-type: none"> - lichte scheurvorming/zetting met aansluiting linkergevel g02; - verspreid scheurvorming en los metselwerk bij aansluiting met rechtergevel g04; - plaatselijk los metselwerk onder de muurplaat en lichte scheurvorming boven het ijzeren stalraam; - lichte scheurvorming ter plaatse van oproestende duimen in het metselwerk. 	<ul style="list-style-type: none"> ○ herstel/stabiliseren scheurvormingen ○ duimen in metselwerk uitnemen en/of vervangen door roestvaste exemplaren

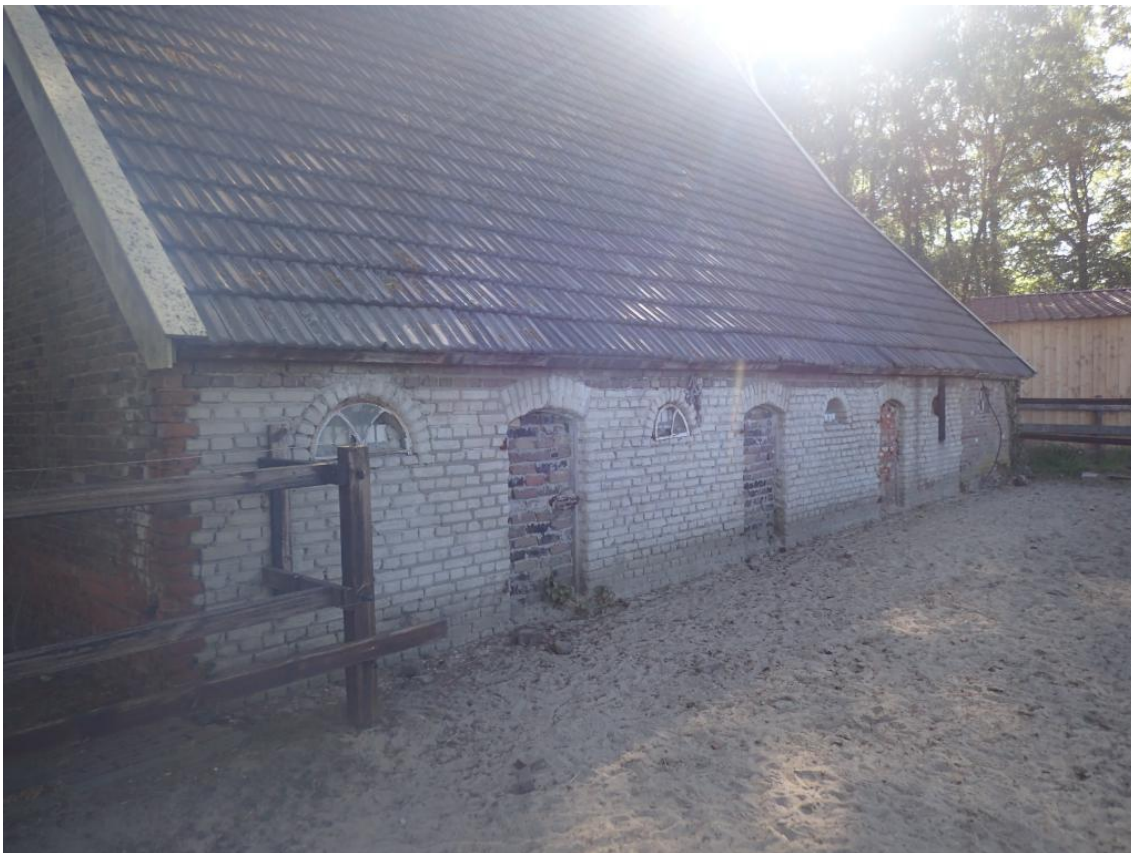
Rechtergevel g04.

- rechtergevel g04	S	<p>Algemeen:</p> <ul style="list-style-type: none"> - in het verleden is de rechtergevel opgebouwd met kalkzandstenen; - onder muurplaat en bij aansluiting met de achtergevel g03 komt nog plaatselijk oud metselwerk voor; - de deuropeningen en stalramen zijn aan de binnenzijde dichtgemetseld. <p>Gebreken:</p> <ul style="list-style-type: none"> - de kalkzandstenen schilferen verspreid af; - plaatselijk scheurvorming en zetting; - verspreid los en uitgesleten voegwerk; - los metselwerk en slecht uitgevoerde inboetwerk bij aansluiting met de voorgevel g01. 	<ul style="list-style-type: none"> ○ rechtergevel opnieuw opmetselen met bakstenen met dezelfde kleur en afmeting ○ uitvoeren nader onderzoek fundering en rekening houden met plaatselijk herstel/stabiliseren
