RESTAURATIE RAPPORT DE HAIMER TE ENSCHEDE

Doel: verbeteren van binnen uit.

Opname vakwerkschuur vrijdag 25 juni 2021.

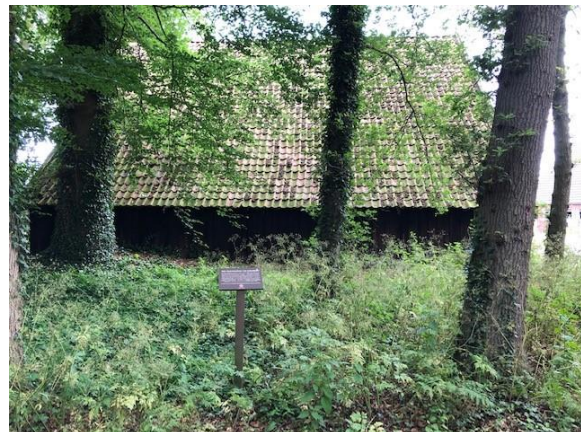
staartzijde

Op het dak liggen oud Hollandse pannen voorzien van strodokken. Het dak vertoont en gat aan de straatzijde. De wand aan de achterzijde en de linkerzijde gezien van de straat zijn begroeid met struiken.

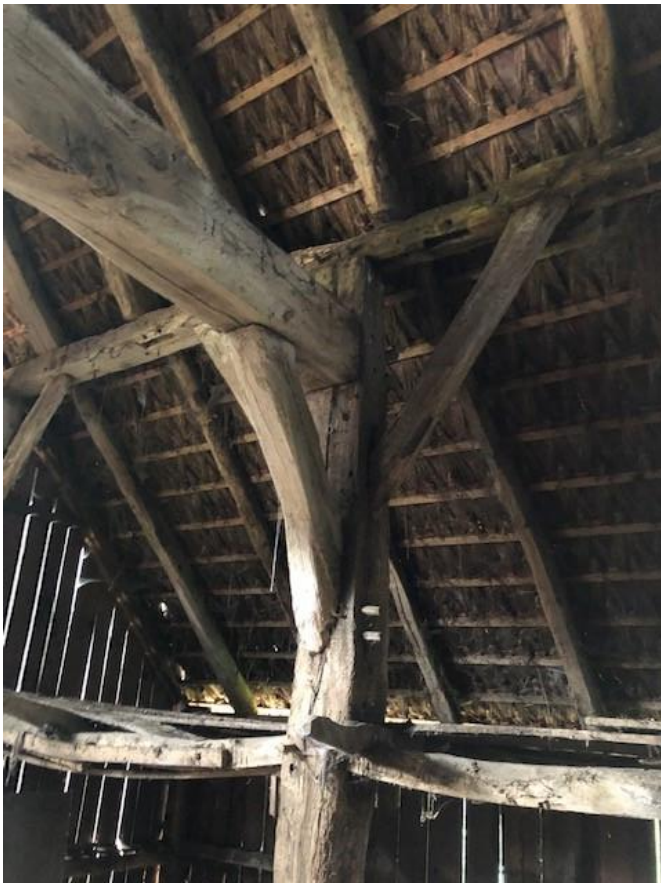
Detail eiken gebint

Binnen is te zien dat de buitenwanden zijn opgemetseld met kalkzandsteen, welke aan de buitenzijde is aan geraapt. Op het kalkzandsteen wandje staan de eiken gebinten van de buitengevel. Aan de straat zijde 7 stuks en in de achtergevel 6 stuks eiken gebint palen. Tevens ontbreekt hier een stijl. De gebinten, forse afmetingen (25 x30cm) voor een gebouw uit de 17^e eeuw en zonder gebruik sporen lijkt er op dat deze zijn vernieuwd tijdens een vorige restauratie. De gebintplaat vertoont wel gebruik sporen.
