## Advies boerderijcomplex Heutinkstraat 600, gemeente Enschede

Datum : 05 september 2022  
Kader : advies beoordeling overgebleven waarden na brand  
Fase : initiatief

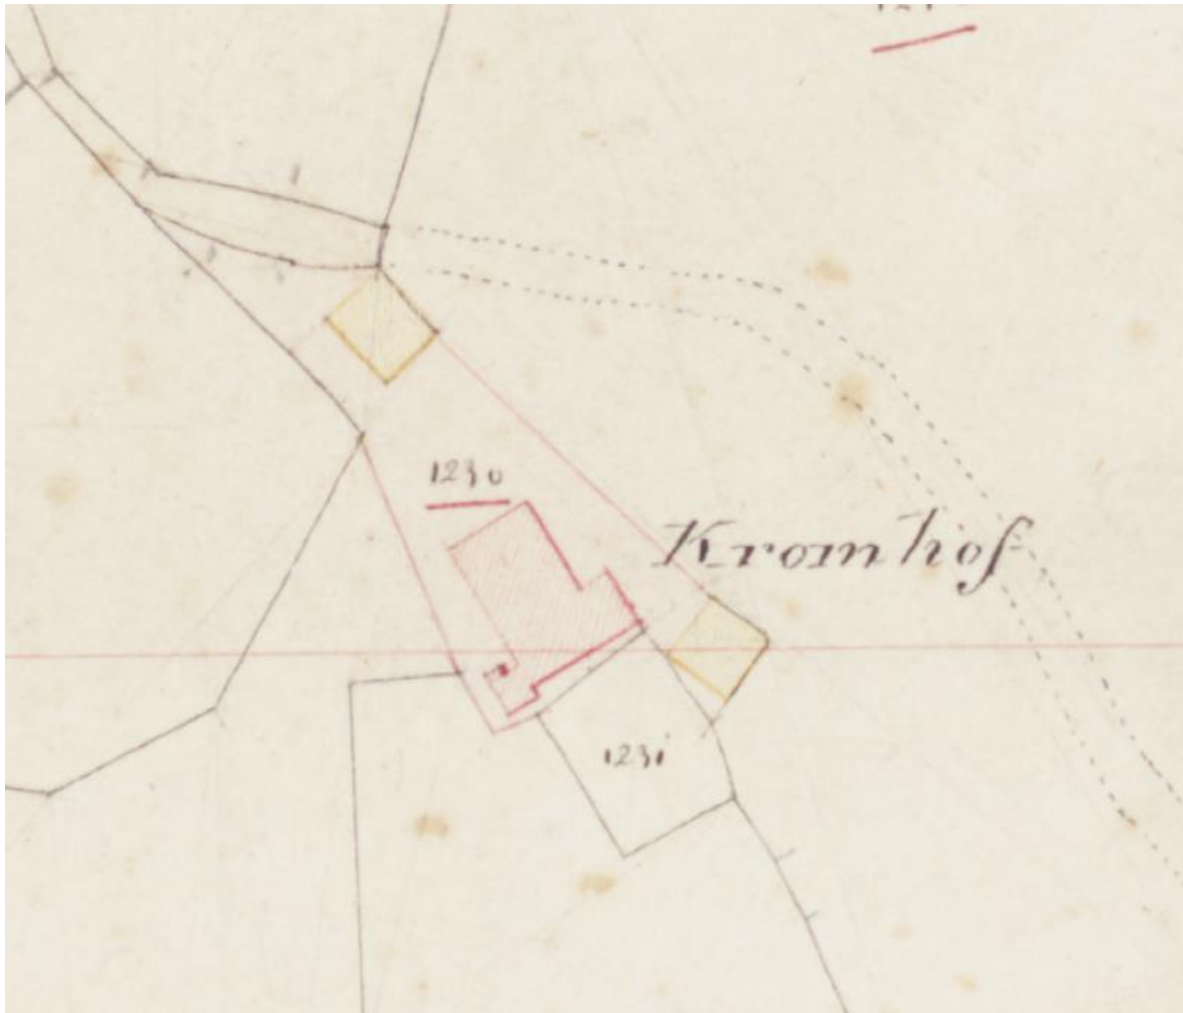
*Afb. Kaart uit 1832. De schuur zonder status zou heel goed de schuur kunnen zijn die hier noordelijker gepositioneerd staat. Qua formaat komt deze redelijk overeen. Wellicht dat hij rond 1832 nog opgetrokken was in leem met vakwerk en versteend is, toen hij is verplaatst naar de huidige plek.*
