GEMEENTE HAAKSBERGEN

DE KALTER - HAAKSBERGEN

BOMEN EFFECT ANALYSE

Datum : 23 maart 2011

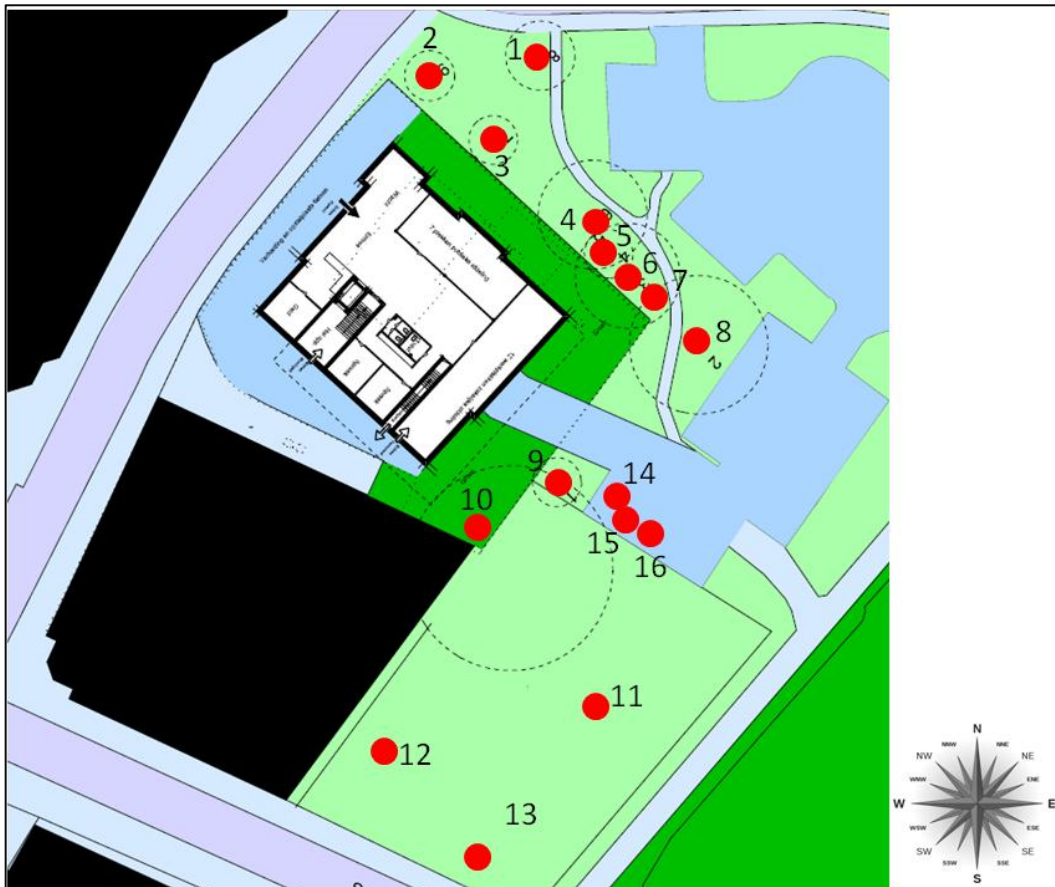
Figuur 4 Nieuwe situatie met het huidige bomenbestand

In figuur 4 zijn met rode stippen de geïnventariseerde bomen weergegeven. Alle bomen, met uitzondering van boom 10, zijn eigendom van de gemeente Haaksbergen. De bomen 11, 12 en 13 staan op de oude begraafplaats. Boom 10 staat op particulier terrein, en alle overige bomen staan op openbaar terrein.

In figuur 5 zijn de algemene boomgegevens opgenomen van de 16 bomen. De boomnummers komen overeen met de nummering in figuur 4. Uit de inventarisatie is gebleken dat er sprake is van een gemengd bomenbestand. Het meest waardevol zijn de oude beuken (4 t/m 8 en 11), waarvan 1 monumentaal (11), en de oude es (10). Daarnaast zijn de fijnspar en de acacia waardevol bevonden in verband met de omvang. De berken, gewone esdoorn en de kleine acacia zijn niet waardevol bevonden.
