Volledige asbestinventarisatie type A conform SC-540 ten behoeve van omgevingsvergunning/sloopmelding

Autogarage met drie bovenwoningen gelegen aan enschedesestraat 47 te Haaksbergen

Projectnummer: 20150030/MMAD	 
Omschrijving project: Enschedesestraat 47 te Haaksbergen	
Omschrijving bouwkundige eenheid: Autogarage met drie bovenwoningen	
Opdrachtgever: Janssen de Jong Projectontwikkeling B.V. de heer R. Gerritsjans Postbus 572 7550 AN HENGEL O V	Omvang onderzoek: <input checked="" type="checkbox"/> Gehele gebouw of object <input type="checkbox"/> Gedeelte van gebouw of object <input type="checkbox"/> Aanvulling op representatieve steekproef <input type="checkbox"/> Onvoorzien aanwezig asbest
Soort onderzoek: <input checked="" type="checkbox"/> Asbestinventarisatie type A <input checked="" type="checkbox"/> Volledig (geschikt voor aanvraag omgevingsvergunning) <input type="checkbox"/> Onvolledig <input type="checkbox"/> Asbestinventarisatie type B <input type="checkbox"/> Asbestinventarisatie type G	Deze rapportage is geschikt voor: <input checked="" type="checkbox"/> Het verwijderen van het uitsluitend in dit rapport onder type A geinventariseerde asbesthoudende materialen. <inp

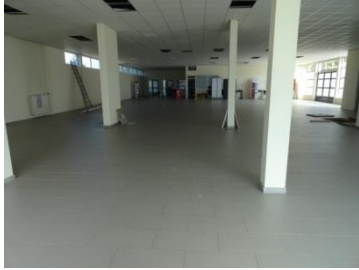
<p>Foto F01: dakdoorvoer badkamer bovenwoning is van pvc</p>	<p>Foto F02: Showroom garage</p>	<p>Foto F03: Betonplafond boven systeemplafond</p>
