Asbestinventarisatierapport

Meppelerweg 7 te Balkbrug

Projectnummer:	18-pjqpx
Autorisatiedatum:	17-1-2018
Opdrachtgever:	Allura b.v.
Omschrijving:	Het inventariseren van het gehele pand t.b.v. renovatie café met bovenwoning aan de voorzijden en sloop van de bovenbouw aan de achterzijde met het behoud van de kelder met fundatie.

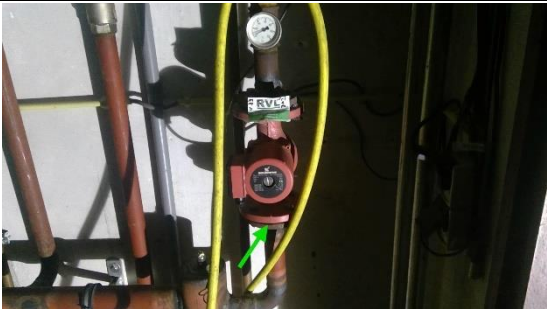
Foto 9 Foto voor bron Pakking

Bronnummer	B3
Bron	flenspakking
Monsternummer	MM3 (A104956-003)
Locatie	cv ruimte (achtergevel)
Materiaal	karton
Analyseresultaten	<0,1% (niet aantoonbaar) Geen asbest
Hoeveelheid	1 x 2 stuk(s)
Bevestigingsmethode	geklemd
Conclusies en/of aanbevelingen	
Geen bijzonderheden
