Boom Effect Analyse

Elisabethstraat – Hengelo

Projectnummer: PFBV.18.BP.063 (5)

Datum: 19 november 2018

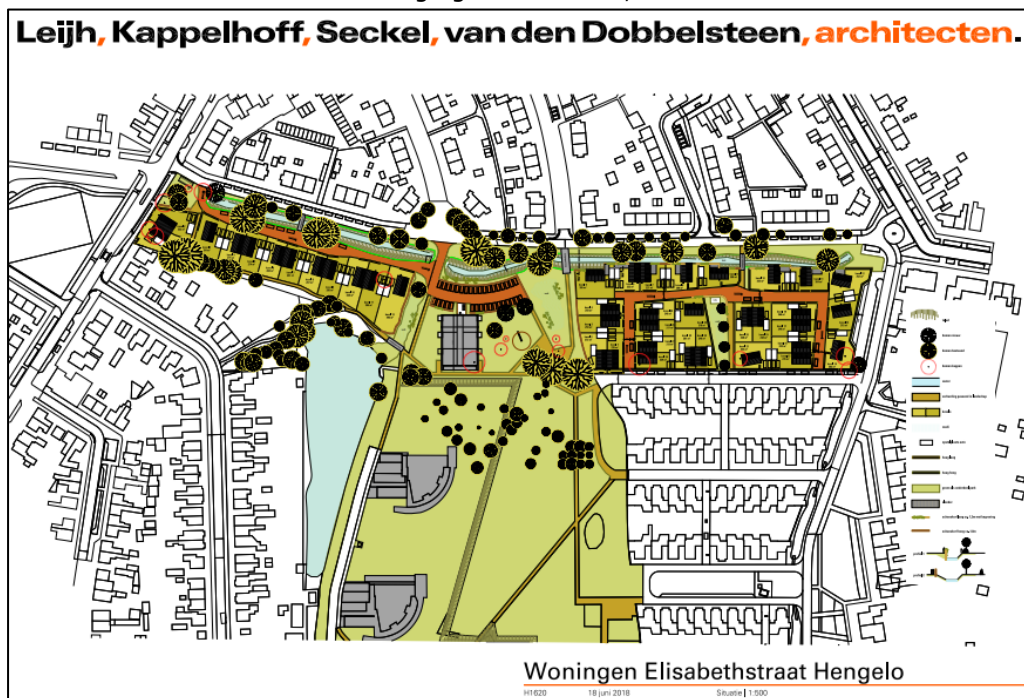
Veel bomen vallen binnen de directe invloedssfeer van de voorgenomen werkzaamheden, het gaat om de bomen **1-2-4-6**, aanleg weg en riolering en nutsvoorzieningen. Boomnummers **3-5** hebben een grotere afstand tot de civiele activiteiten. Boomnummers **7-8-9** hebben te maken met de aanleg van wegen rondom de bomen. Boomnummers **10-11** staan ver genoeg van de bebouwing af en vallen dus buiten de scope. Boomnummers **12-13-14-15-16-17-18-19-20** krijgen te maken met de aanleg van een pad (half-verharding), plaatsen van een hekwerk en grenzen aan de achtertuinen van de huizen.

Het is echter zeer aannemelijk, dat bij (graaf)werkzaamheden, wortels zullen beschadigen of verdwijnen. Vooral veel opname wortels zullen verdwijnen. Ook kunnen verdichtingsproblemen ontstaan, wanneer de werkzaamheden met zwaar materieel uitgevoerd zullen worden. Daarnaast vormt directe beschadiging van de stam, stamvoet of boomkroon een risico.

Figuur 2: locatie bouwplannen
