PIUS FLORIS BOOMVERZORGING

# *Bomen Effect Analyse*

→ Gezondheidspark Hengelo  
HK2-Projectontwikkeling

| Projectnummer | PFBD.22.013.TH |

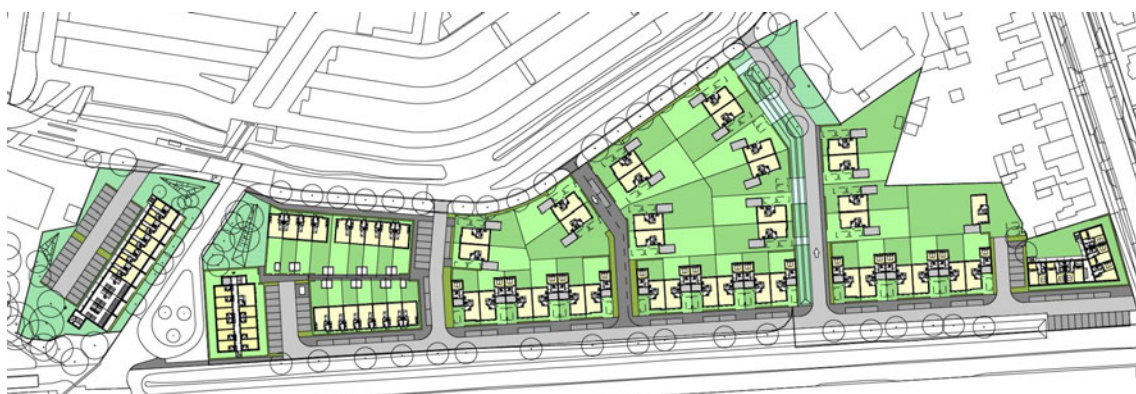
Figuur 4: ontwerp juni 2023

In dit ontwerp is uitgegaan van totaal 3 wegen die op de Aletta Jacobslaan uitkomen om het gebied te ontsluiten.
