Asbestinventarisatie SC540

Voormalig schoolgebouw

Beyerinkstraat 4-6 te Kampen

Projectnummer: 2017.05099

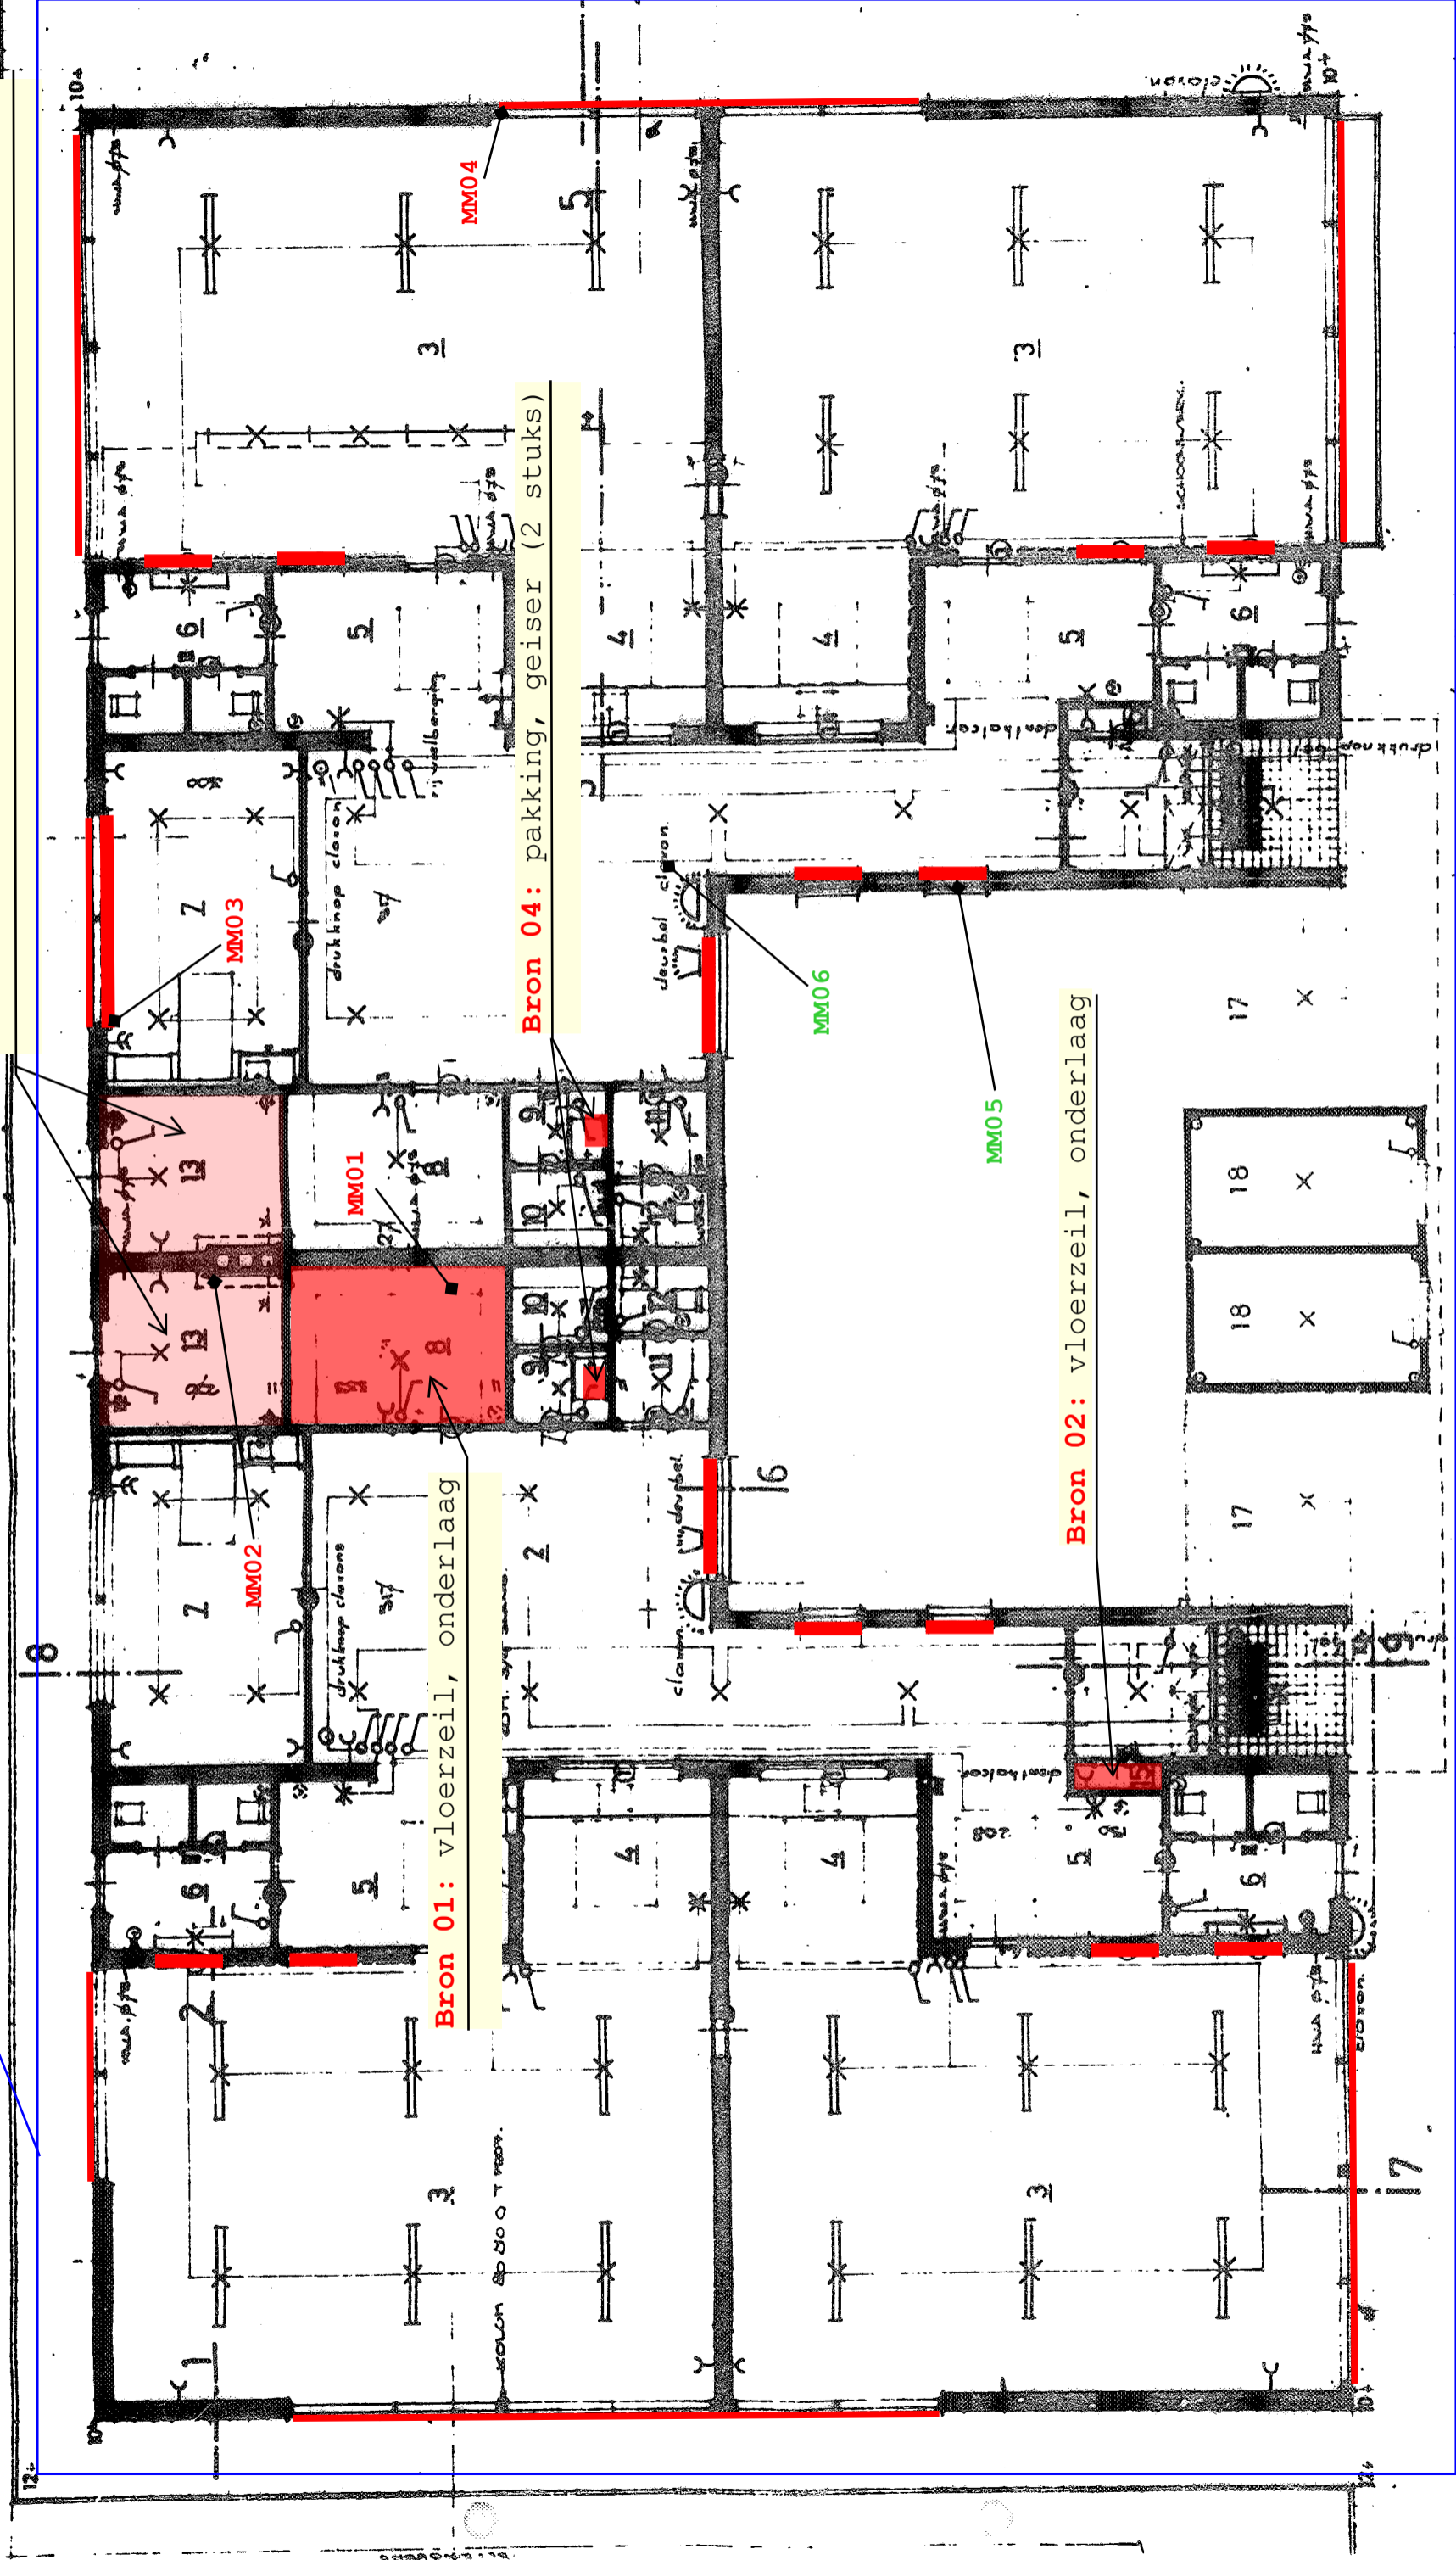
onderzoeksgebied

Bron 01: vloerzeil, onderlaag
Bron 02: vloerzeil, onderlaag
Bron 03: imitatiemarmer, vensterbanken (15 locaties-binnen)
Bron 04: pakking, geiser (2 stuks)
Bron 05: vlakke plaat, plafondbeplating (2 ruimten)
Bron 06: vlakke plaat, paneelvulling (6 locaties-buiten)
