ASBESTINVENTARISATIE

Type object : de gebouwen op het perceel
Locatie onderzoek : Frieseweg 19
IJsselmuiden
Opdrachtgever : Witpaard
Projectnummer : 190176
Datum rapportage : 8 februari 2019

Type onderzoek : Asbestinventarisatie
 Type object : de gebouwen op het perceel
 Locatie onderzoek : Frieseweg 19
 IJsselmuiden
 Projectnummer : 190176 Versie: 1.1
 Auteur : Dhr. M.K. Pinxterhuis
 Autorisatie : Dhr. M.K. Kikkert
 Technisch verantwoordelijke : Dhr. M.K. Pinxterhuis (51E-150716-410976)

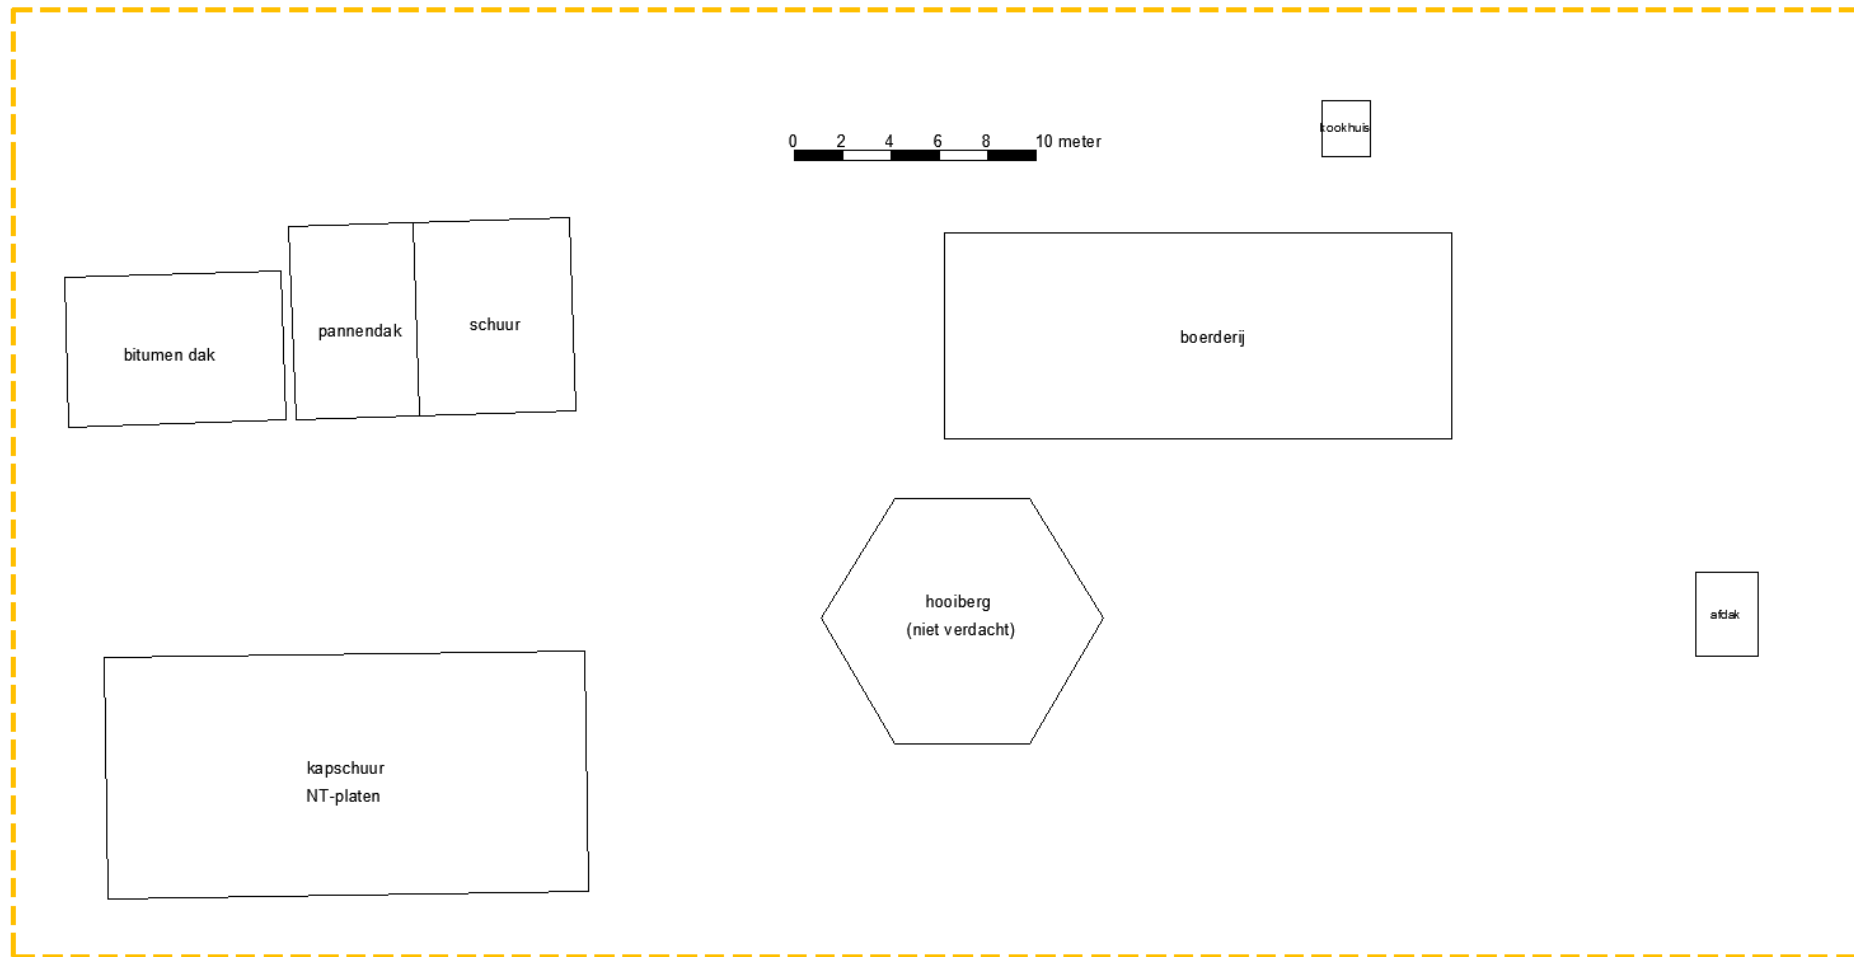
PLATTEGROND OVERZICHT GEBOUWEN EN ONDERZOCHT GEBIED

Toelichting: Deze schets dient alleen om de monsterlocaties en de aangetroffen asbesttoepassingen weer te geven en is niet maatgevend.

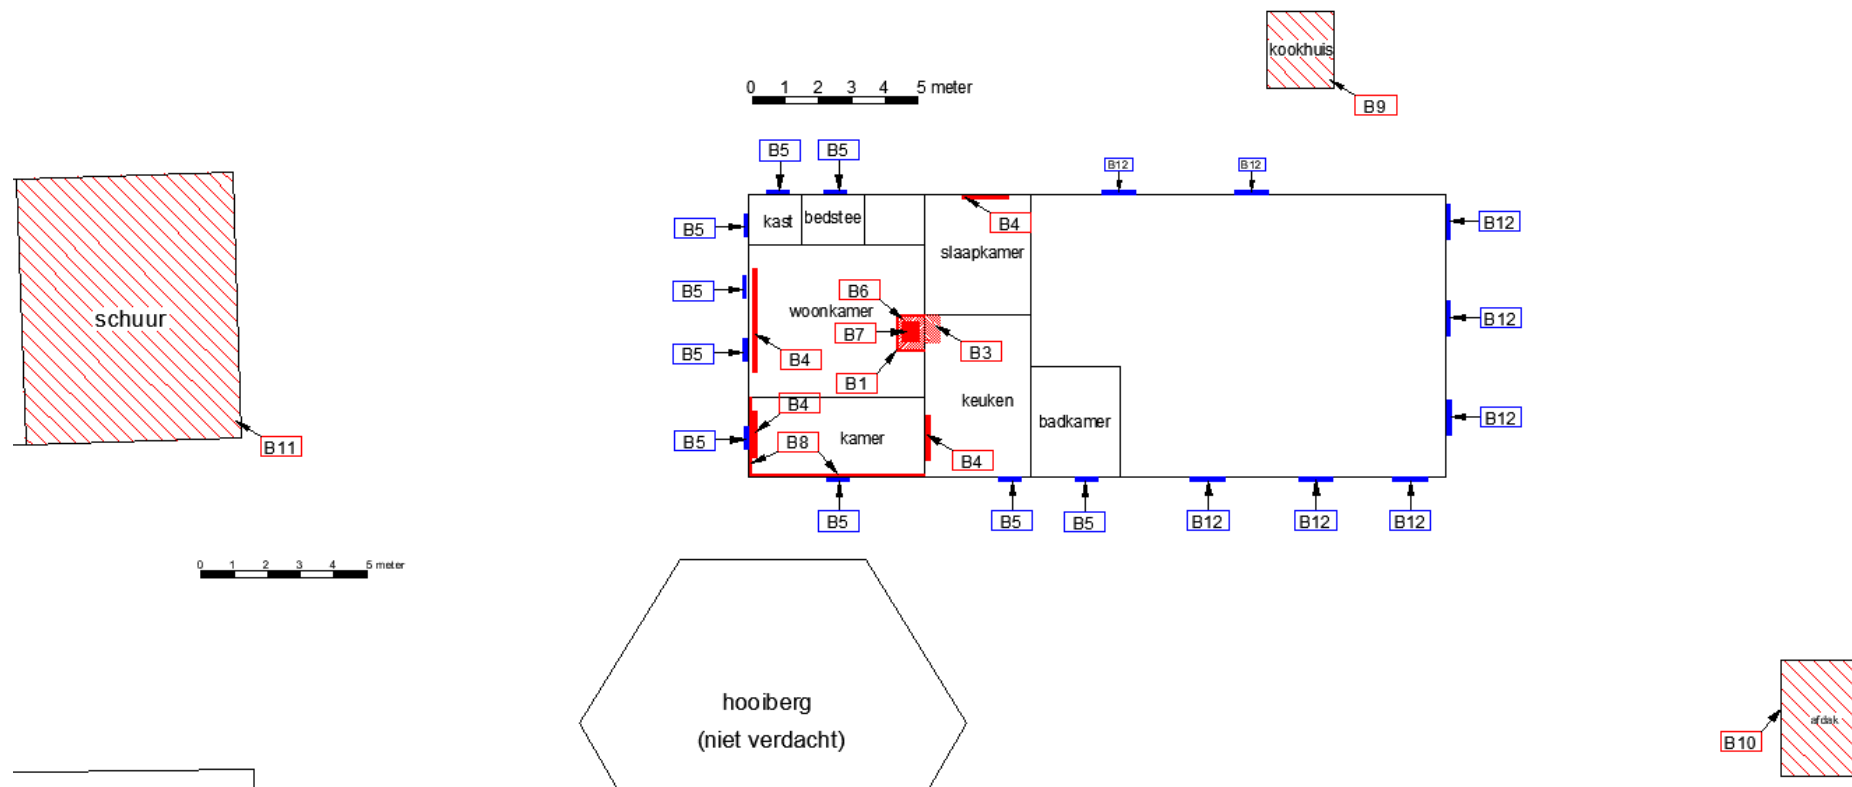
PLATTEGROND BEGANE GROND BOERDERIJ, KOOKHUIS, SCHUUR EN AFDAK

Toelichting: Deze schets dient alleen om de monsterlocaties en de aangetroffen asbesttoepassingen weer te geven en is niet maatgevend.

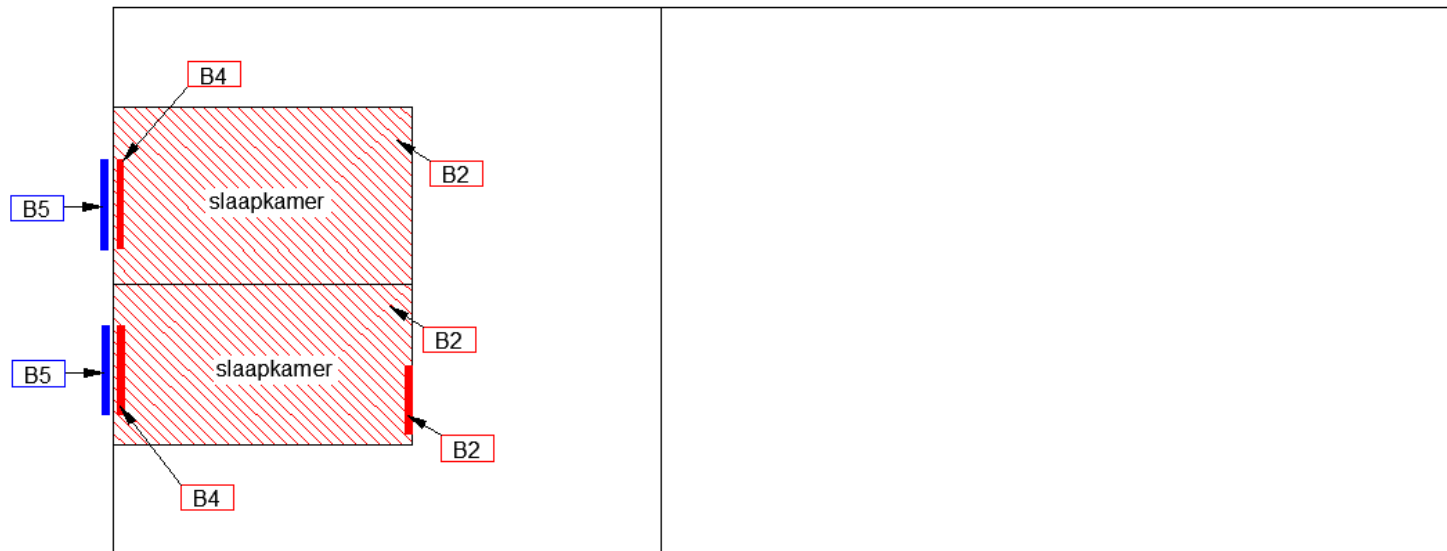
PLATTEGROND VERDIEPING BOERDERIJ

Toelichting: Deze schets dient alleen om de monsterlocaties en de aangetroffen asbesttoepassingen weer te geven en is niet maatgevend.
