# SLOOPRAPPORT

SLOOP BOERDERIJ, GRUPPENSTAL EN HOOIBERG  
AAN HET ZUIDEINDE-OOST 17 TE 8278 AS KAMPERVEEN

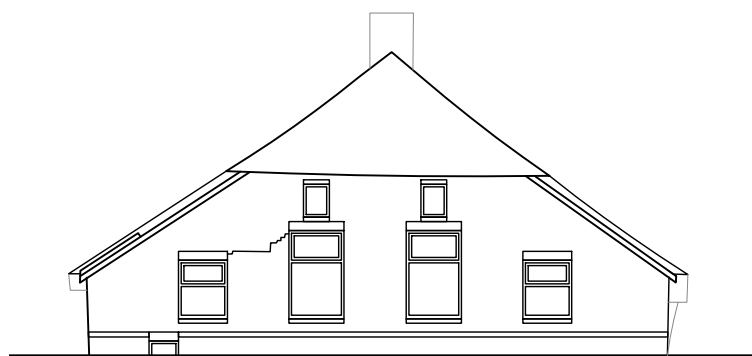
VOORGEVEL

1. De voorgevel is opgetrokken uit metselwerk daterend van  $\pm 1965$ , de topgevel is ingezakt naar binnen  $\pm 100$  mm en er zitten een aantal scheuren in de gevel.  
De kozijnen stammen ook uit  $\pm 1965$  en zijn verrot.  
De rieten kap is ingezakt en in zeer slechte staat.

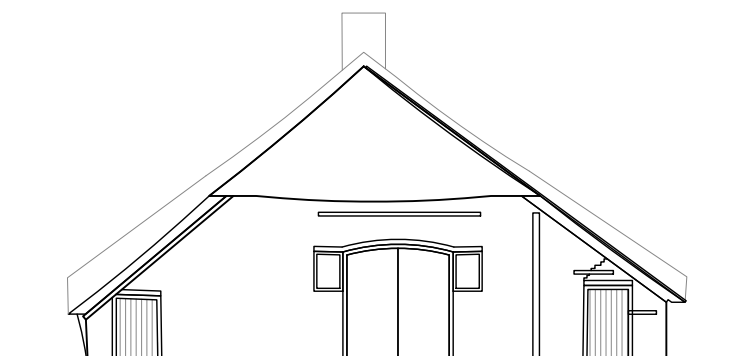
ACHTERGEVEL

3. De achtergevel is opgetrokken uit oud (kloostermoppen) en nieuw metselwerk  $\pm 1965$ , de gevel is uitgezakt ( $\pm 50$  mm) en wordt dmv stutten overeind gehouden.  
Er zitten verschillende scheuren in de gevel.  
De 2 buitenste kozijnen zijn verzakt en in zeer slechte staat.  
Het midden kozijn is in zeer slechte staat, de deuren zijn gemaakt van multiplex.  
De rieten kap is ingezakt en in zeer slechte staat.  
Het voegwerk is zeer slecht, op sommige plaatsen is het voegwerk helemaal verdwenen en en liggen er stenen los bij de muurplaat.  
De lambrizing is op sommige plaatsen gescheurd.

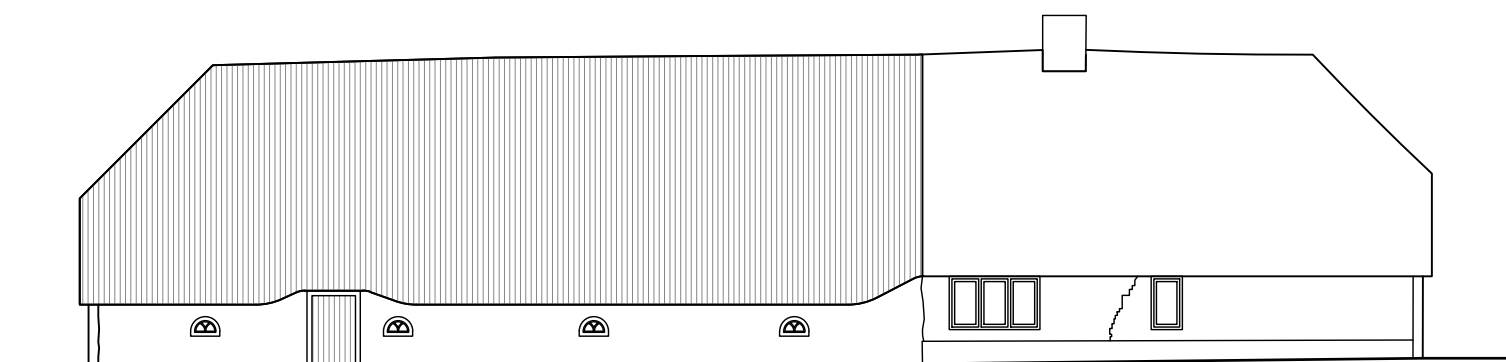
LINKER ZIJGEVEL

2. De linker zijgevel is gedeeltelijk opgetrokken uit metselwerk van  $\pm 1965$  en gedeeltelijk oud metselwerk soms kloostermoppen. Het metselwerk is er zeer slecht, sommige gedeeltes is het voegwerk helemaal verdwenen.  
De kozijnen (voorste deel) zijn gedeeltelijk uit  $\pm 1965$  en zijn verrot.  
De staldeurkozijn is verrot. De stalraampjes zijn van gietijzer en zijn in zeer slechte staat.  
De rieten kap is ingezakt en in zeer slechte staat.  
Het achterste deel is bekleed met een damwand dakplaat over het riet om inwateren te voorkomen.  
Het voegwerk is zeer slecht, op sommige plaatsen is het voegwerk helemaal verdwenen en liggen de stenen los bijv. bij de muurplaat.  
De lambrizing is op sommige plaatsen gescheurd.

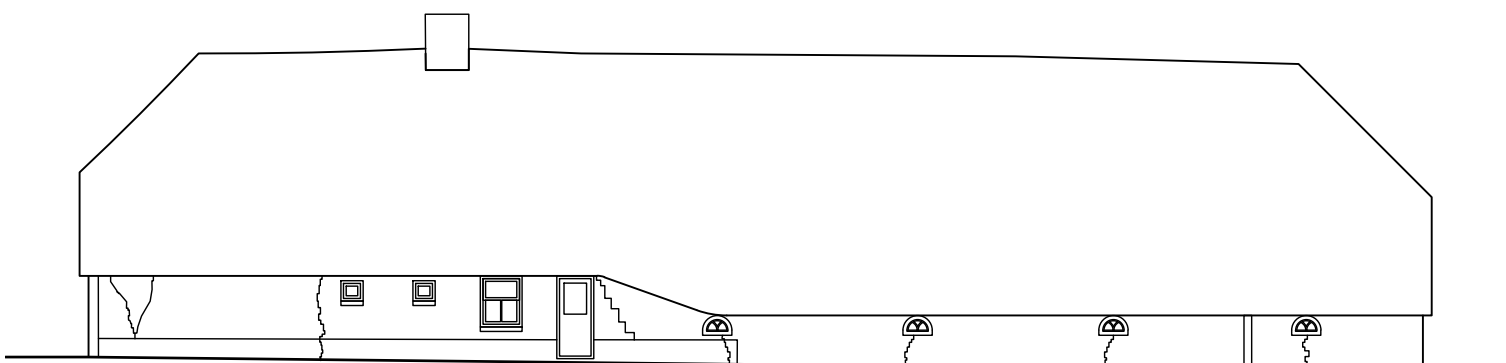
RECHTER ZIJGEVEL

4. De rechter zijgevel is gedeeltelijk opgetrokken uit metselwerk daterend van  $\pm 1965$  en gedeeltelijk oud metselwerk (kloostermoppen).  
Ter plaatse van de stal is de gevel naar  $\pm 300$  mm buiten uitgezakt en er zitten een aantal scheuren in de gevel.  
Het voegwerk is zeer slecht, op sommige plaatsen is het voegwerk helemaal verdwenen en liggen de stenen los bijv. bij de muurplaat nabij voorgevel.  
De kozijnen (voorste deel) zijn gedeeltelijk uit  $\pm 1965$  en zijn verrot.  
De stalraampjes zijn van gietijzer en zijn in zeer slechte staat.  
De lambrizing is op sommige plaatsen gescheurd.

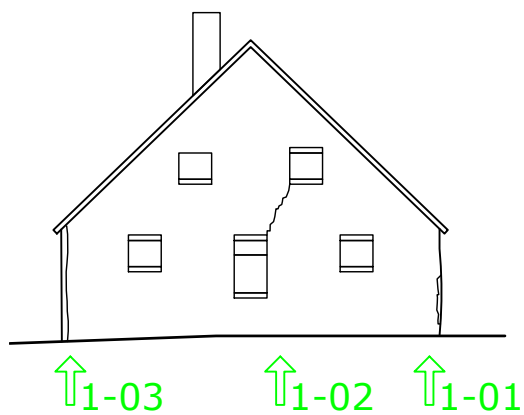
VOORGEVEL

1. De voorgevel is opgetrokken uit metselwerk, de topgevel is ingezakt naar binnen  $\pm 50$  mm en er zitten een aantal scheuren in de gevel.  
Het metselwerk is zeer slecht, en sommige gedeeltes is het voegwerk helemaal verdwenen.  
De raamkozijnen bestaat uit glas in metselwerk.  
Het pannendak is ingezakt en in slechte staat.
2. De linker zijgevel is opgetrokken uit metselwerk en is uitgezakt.  
Het metselwerk is zeer slecht, en sommige gedeeltes is het voegwerk helemaal verdwenen.  
Er zitten een aantal scheuren in de gevel.  
De raamkozijnen bestaat uit glas in metselwerk.  
De staldeuren zijn in slechte staat.

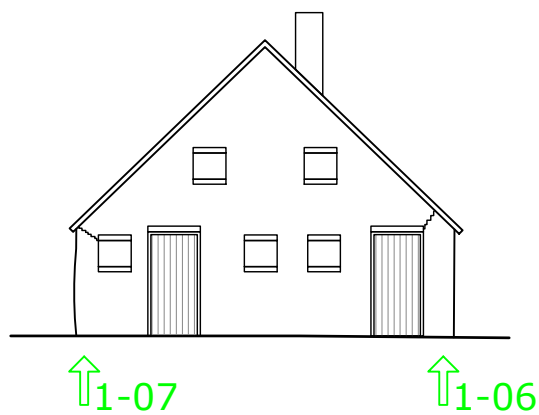
ACHTERGEVEL

3. De achtergevel is opgetrokken uit oud en nieuw metselwerk  $\pm$  1965, de gevel is uitgezakt ( $\pm$ 30 mm) en wordt dmv stutten overeind gehouden.  
Er zitten verschillende scheuren in de gevel.  
De 2 buitenste kozijnen zijn verzakt en in zeer slechte staat.  
Het midden kozijn is in zeer slechte staat, de deuren zijn gemaakt van multiplex.  
De rieten kap is ingezakt en in zeer slechte staat.  
Het voegwerk is zeer slecht, op sommige plaatsen is het voegwerk helemaal verdwenen en en liggen er stenen los bij de muurplaat.  
De lambrizing is op sommige plaatsen gescheurd.

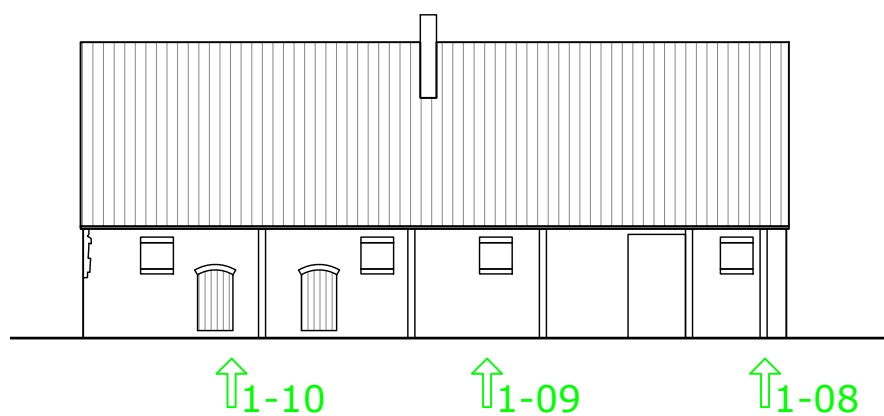
RECHTER ZIJGEVEL

4. De rechter zijgevel is opgetrokken uit metselwerk en is uitgezakt.  
Het metselwerk is zeer slecht, en sommige gedeeltes is het voegwerk helemaal verdwenen.  
Er zitten een aantal scheuren in de gevel.  
De raamkozijnen bestaat uit glas in metselwerk.  
De schuifdeur is van 20 mm multiplex en is verrot.  
De gevel wordt ondersteunt door een aantal staalprofielen om omvallen te voorkomen.  
Het pannendak is ingezakt en in slechte staat.
