PIUS FLORIS

# *Boombeheerplan*

→ Dorpstraat 47

De Lutte

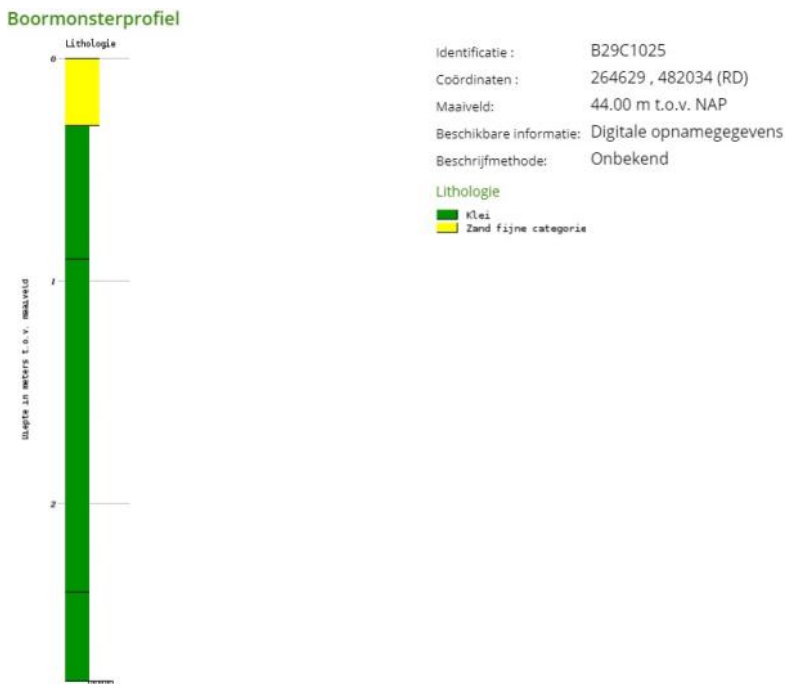
Figuur 5: [Bodemprofiel](#)

Volgens de gegevens van het DINO-loket bestaat het bodemprofiel van de bomen uit een toplaag van zand met daaronder een kleilaag. Naar verwachting zullen de bomen voornamelijk in de onderliggende kleilaag wortelen aangezien daar de meeste vocht en voedingsstoffen aanwezig zijn. Aan de hand van deze gegevens is de verwachting dat de bomen een diep bewortelingspatroon vertonen.

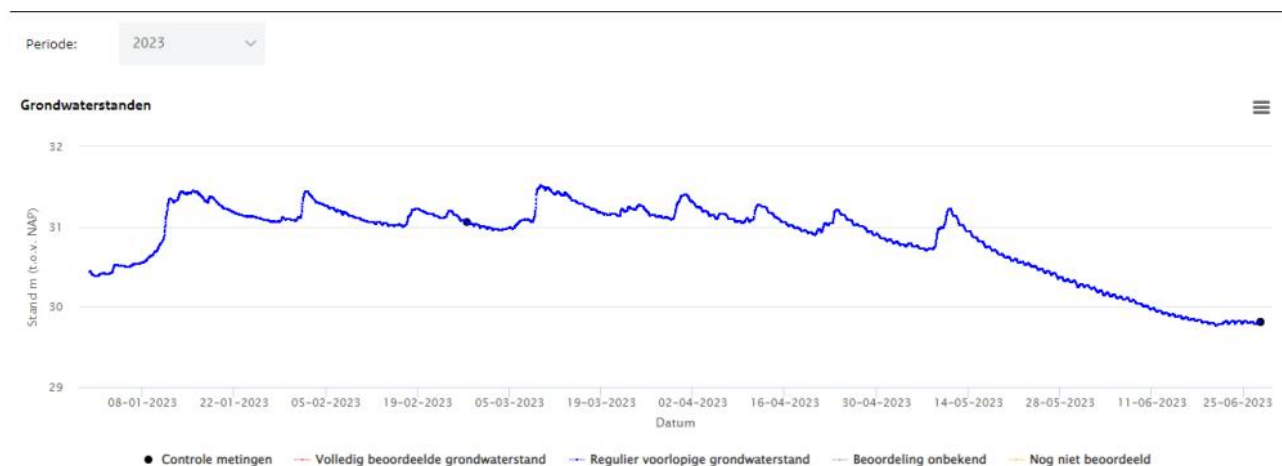
Figuur 6: [Grondwaterstanden](#)

Uit het grondwateronderzoek van het DINO-loket blijkt dat het grondwater zich bevindt tussen de 1 en 2 meter diepte onder het maaiveld. Hieruit blijkt dat het grondwater bereikbaar is voor de bomen om gebruik van de maken. Wanneer er bronnering plaatsvindt ten behoeve van de werkzaamheden wordt het grondwater in het projectgebied verlaagd waardoor dit niet meer bereikbaar is voor de bomen. Dit kan van belemmerende invloed zijn op het duurzaam behoud van de bomengroep.
