# *Boombeheerplan*

→ Dorpstraat 47  
De Lutte

| Projectnummer | PFBD 23 044 BP |
| Datum | 30 november 2023 |

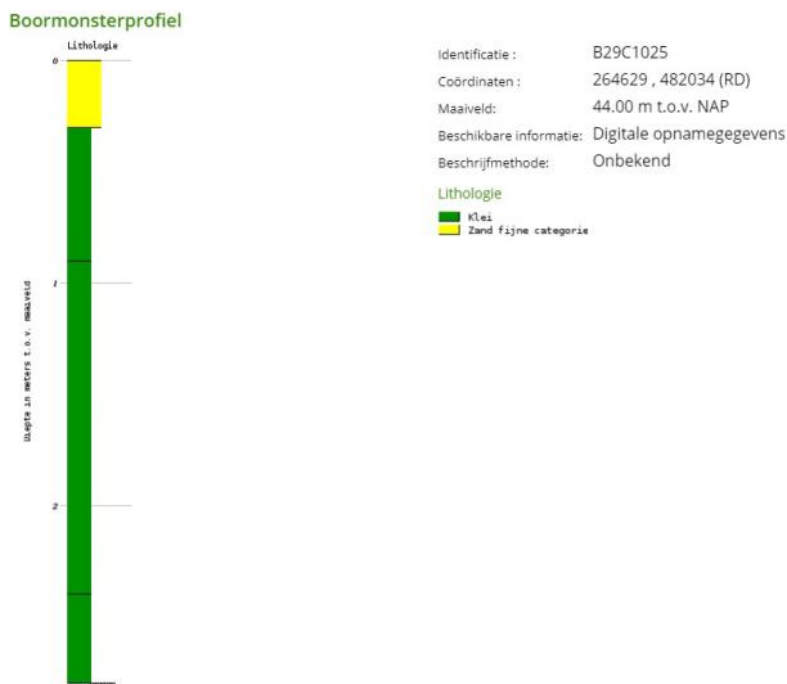
Figuur 5: [Bodemprofiel](#)

Volgens de gegevens van het DINO-loket bestaat het bodemprofiel van de bomen uit een toplaag van zand met daaronder een kleilaag. Naar verwachting zullen de bomen voornamelijk in de onderliggende kleilaag wortelen aangezien daar de meeste vocht en voedingsstoffen aanwezig zijn. Aan de hand van deze gegevens is de verwachting dat de bomen een diep bewortelingspatroon vertonen.

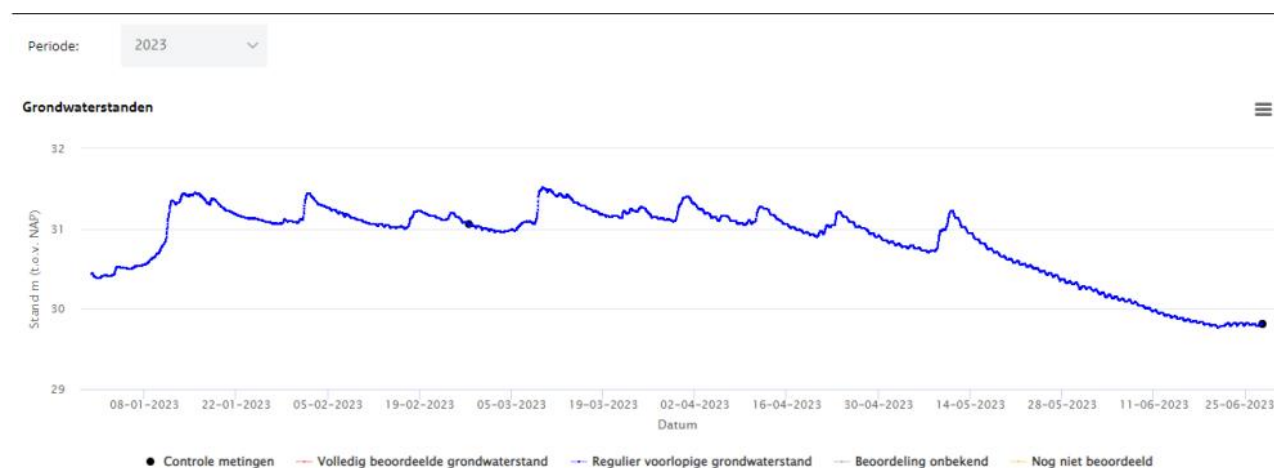
Figuur 6: [Grondwaterstanden](#)

Uit het grondwateronderzoek van het DINO-loket blijkt dat het grondwater zich bevindt tussen de 1 en 2 meter diepte onder het maaiveld. Hieruit blijkt dat het grondwater bereikbaar is voor de bomen om gebruik van de maken. Wanneer er bronnering plaatsvindt ten behoeve van de werkzaamheden wordt het grondwater in het projectgebied verlaagd waardoor dit niet meer bereikbaar is voor de bomen. Dit kan van belemmerende invloed zijn op het duurzaam behoud van de bomengroep.
