# **BOMEN EFFECT ANALYSE**

PROJECT AMBACHTSTRAAT, DE LUTTE

Rapport: BEA-100522B-216

Datum: 3 juni 2022

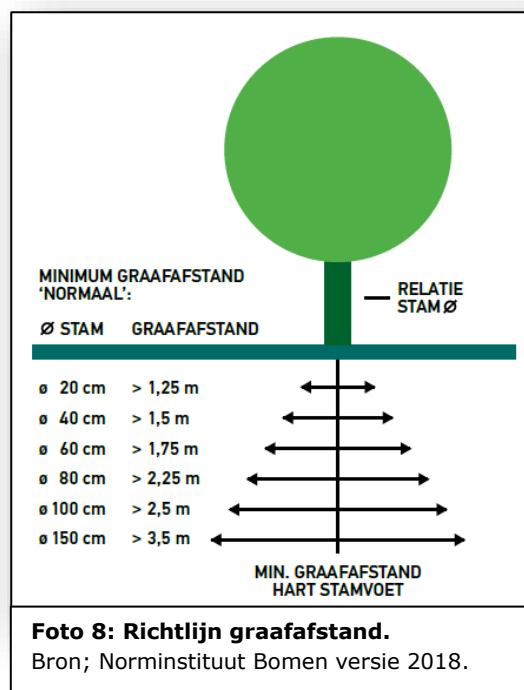
- Het uitdiepen van het cunet laat vanwege de oppervlakkige beworteling weinig ruimte voor verantwoorde inzet van wortelstraatconstructies. Omdat de omvang (diameter) van de wortels klein is en geen stabiliteitswortels zijn waargenomen in het profiel tot - 60 cm, dient het uitkisten tot op het gele zand plaats te vinden incl. het snoeien en prepareren van de wortels. Er kan dan een gekozen worden voor een normale fundatie (puincunet) voor de aanleg van de doorsteek/weg.

- Ten aanzien van het fietspad verdient het de aanbeveling om ook hier onder toezicht de graafwerkzaamheden te laten plaatsvinden en hierbij een wortelbesparende werkwijze te hanteren. Dat wil zeggen dat het de voorkeur geniet om bij voorkeur niet dieper te graven dan 15 cm onder het maaiveld. Enige wortelsnoei zal onvermijdelijk zijn, mits vakkundig uitgevoerd. Dit betekent dat het zandbad lokaal minder dik c.q. diep wordt gerealiseerd.
