**Rapportage asbestinventarisatie  
conform certificatieschema asbestinventarisatie en asbestverwijdering  
gepubliceerd in de Staatscourant op 28 maart 2022 met publicatienummer  
7453**

**Projectnummer: CMC-2212-1212**

**Deel bedrijfspand + schuren aan de Bermerstraat 1 te Ommen**

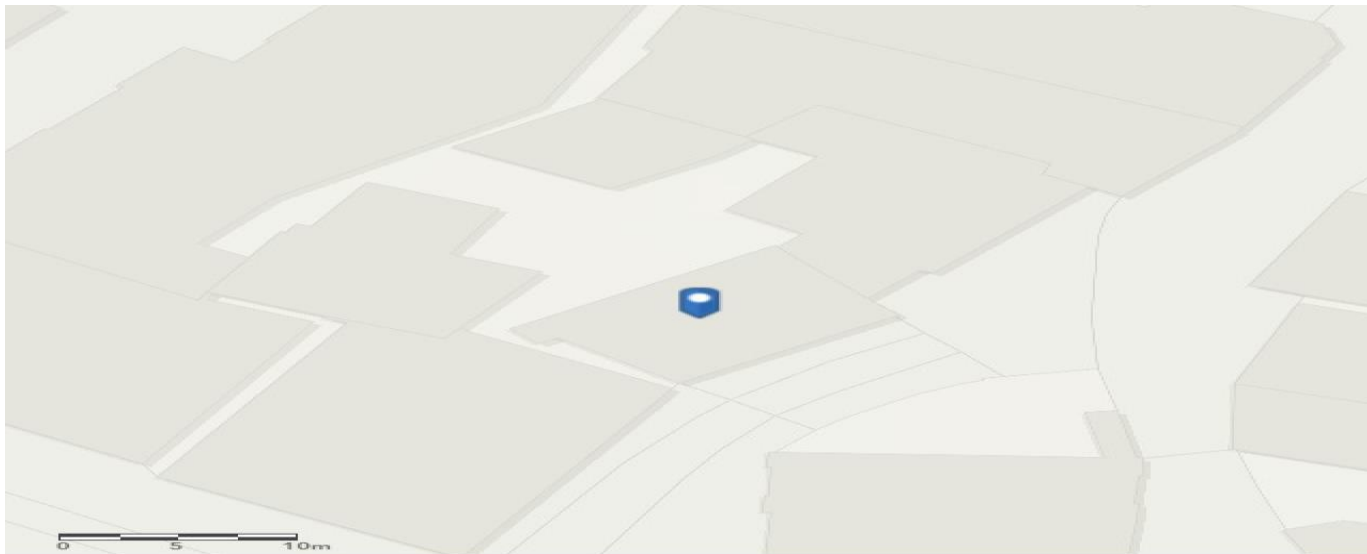
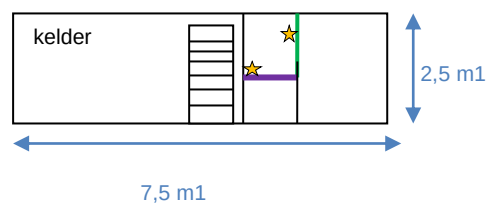
MM01 asbesthoudend dakbeschot op dak bovenwoning

MM02 asbestvrije kit verzamelmonster

MM03 asbestvrije bitumen balkon + platte dak

MM04 & VWM02 asbesthoudende vlakke beplating op deur

MM05 asbestvrije vlakke beplating op deur en wand

MM06 asbesthoudende vlakke beplating in werkplaats ombouw trapopgang

VWM01 asbesthoudende Vailiant geiser in keuken
