# **RAPPORT ASBEST INVENTARISATIE**

**Locatie:**  
**Schapendijk 14**  
**7642 LR Wierden**

| Object-omschrijving: | 2 schuren |

| Rapportnummer: | 15003791A |

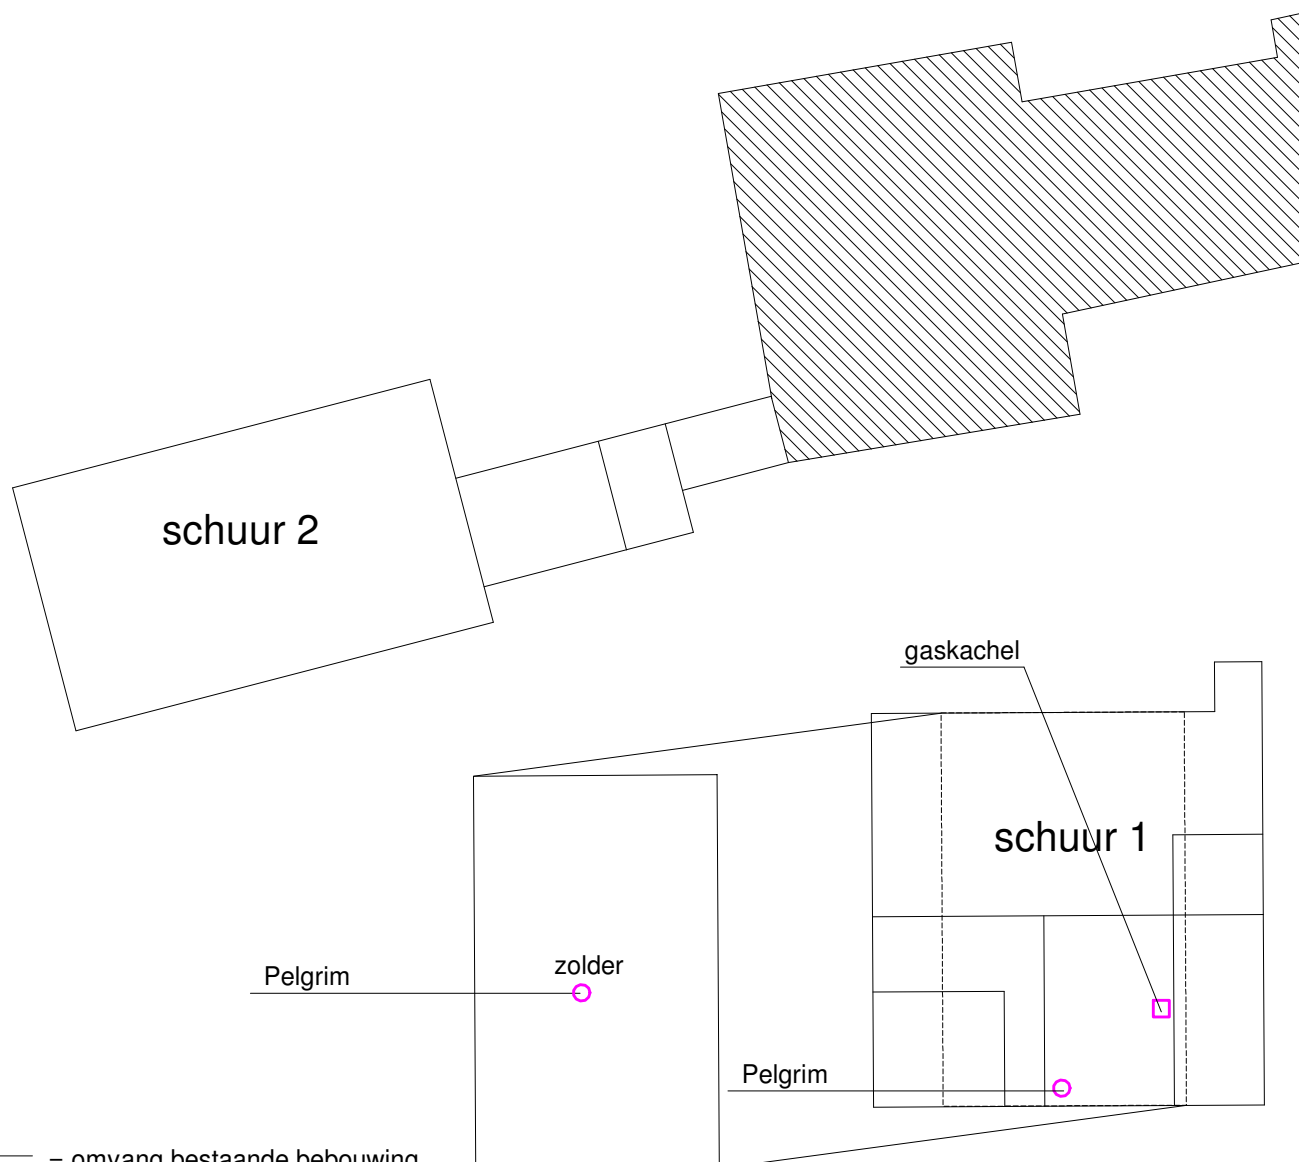
## Situatietekening

| Aangetroffen asbestverdachte en asbesthoudende materialen (totaal per soort) | | | | |
|---|---|---|---|---|
| 1 | dakbeschot<br>schuur 1 | hechtgebonden<br>bevestiging: gespijkerd<br>risicoklasse: 2 | 107 m <sup>2</sup> | oppervlakte is m <sup>2</sup><br>dakoppervlak |
| 2 | dakbeschot<br>schuur 2 | hechtgebonden<br>bevestiging: gespijkerd<br>risicoklasse: 2 | 11 m <sup>2</sup> | oppervlakte is m <sup>2</sup><br>dakoppervlak |
