# Boom Effect Analyse

de Bierton, Zwolle

BEA de Bierton, Zwolle  
P03979  
Schellerberg B.V.  
G. Nijhof (European Tree Technician)  
8 februari 2023

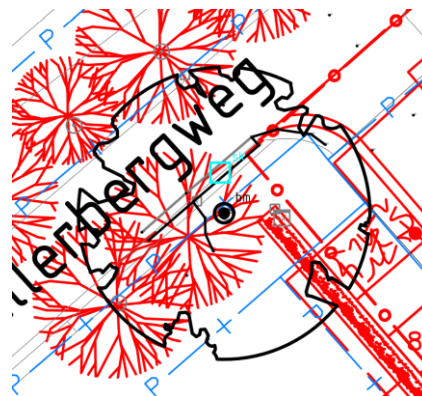
De tevens ingemeten (en ongenummerde) Zomereik aan de Schellerbergweg wordt in de verdere rapportage tevens buiten beschouwing gelaten. Onder voorbehoud van engineering van het rioleringsstelsel verslechtert de situatie voor deze boom niet of nauwelijks. De inrit naar het terrein komt iets verder van de boom af te liggen.

Figuur 14: bestaande en nieuwe situatie ongenummerde Zomereik aan de Schellerbergweg.

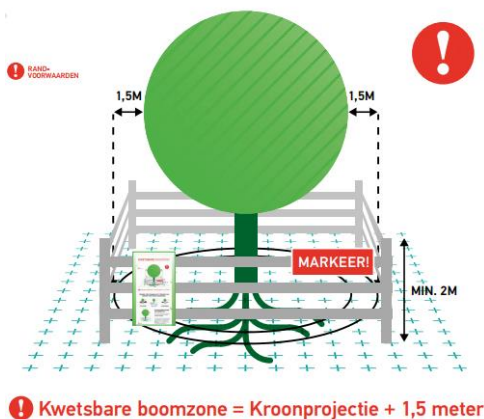
#### KWETSBARE BOOMZONE!

Aandachtspunt voor de verdere planvorming is de verdere detaillering van aanleghoogtes. Het oude (te handhaven) gebouw van de Bierton zelf inclusief boom 2, 3 en 4 ligt zo'n 0,60 m. hoger dan het achterterrein, nl. op ca. 1,80 m. +NAP. Op de gradiënt is een gemetselde keermuur aangebracht. Voor behoud van boom 2, 3 en 4 dienen bestaande hoogtes te worden gehandhaafd.

Welke werkzaamheden moeten worden uitgevoerd t.b.v. de speeltuin (of welke speelvoorzieningen er moeten komen) is vooralsnog niet bekend. Realisatie van een speeltuin binnen de kroonprojectie is altijd mogelijk mits gewerkt wordt volgens de bomenposter 'Werken rond Bomen' van het handboek Bomen (zie afbeelding hiernaast en bijlage 2)

Dit houdt in dat er binnen de kwetsbare boomzone niet machinaal gegraven of opgehoogd mag worden zonder toezicht van een European Tree Technician of gebruikt mag worden als ruimte voor opslag, parkeren en transport. Lokaal op handkracht grond ontgraven mag wel zonder ETT-toezicht.

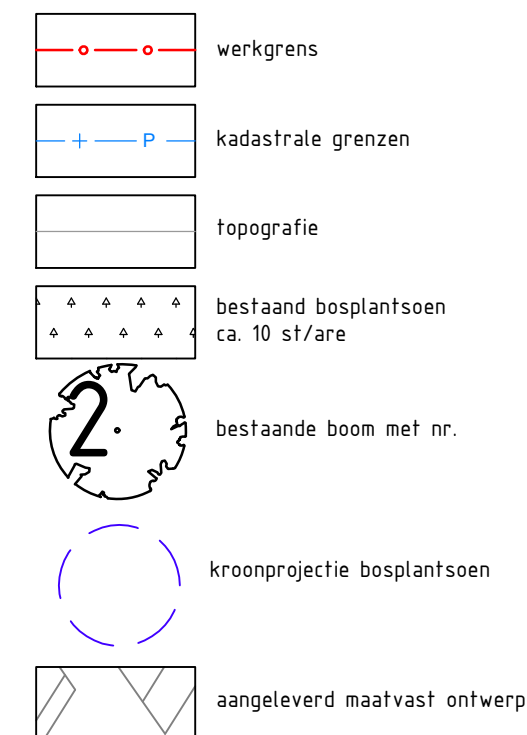
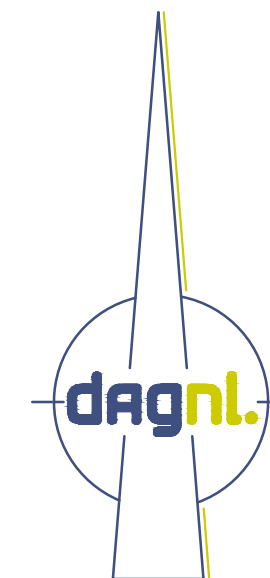
## Bijlage 1: Plantekening geprojecteerd op ingemeten bomen

- Vrijwel alle bomen kennen een verwaarloosd boombeeld zijn gebaat bij enige snoei.
- Het bosplantsoen kent achterstallig onderhoud (opgeschoten bomen met weinig onderbegroeiing). Advies: dunnen
- Alle bomen zijn NIET verplantbaar

| 1 | Aesculus hippocastanum (Gewone Paardenkastanje) | Ø80 cm. | De boom heeft een slechte vitaliteit en takfel af. Advies: kappen. |
| 4 | Acer platanoides (Noorse Plataan) | Ø60 cm. | De boom heeft een langsscheur in de stam maar is op basis van SIA methodiek voldoende veilig |
| 9 | Populus x canescens (Grauwe Abeel) | Ø90 cm. | Bij planvorming letten op voldoende (val-)ruimte i.v.m. risico op scheurende takken en windworp |
