# Boomonderzoek

Nieuw Harculo, Zwolle

Opdrachtgever: Reales

Project B14959

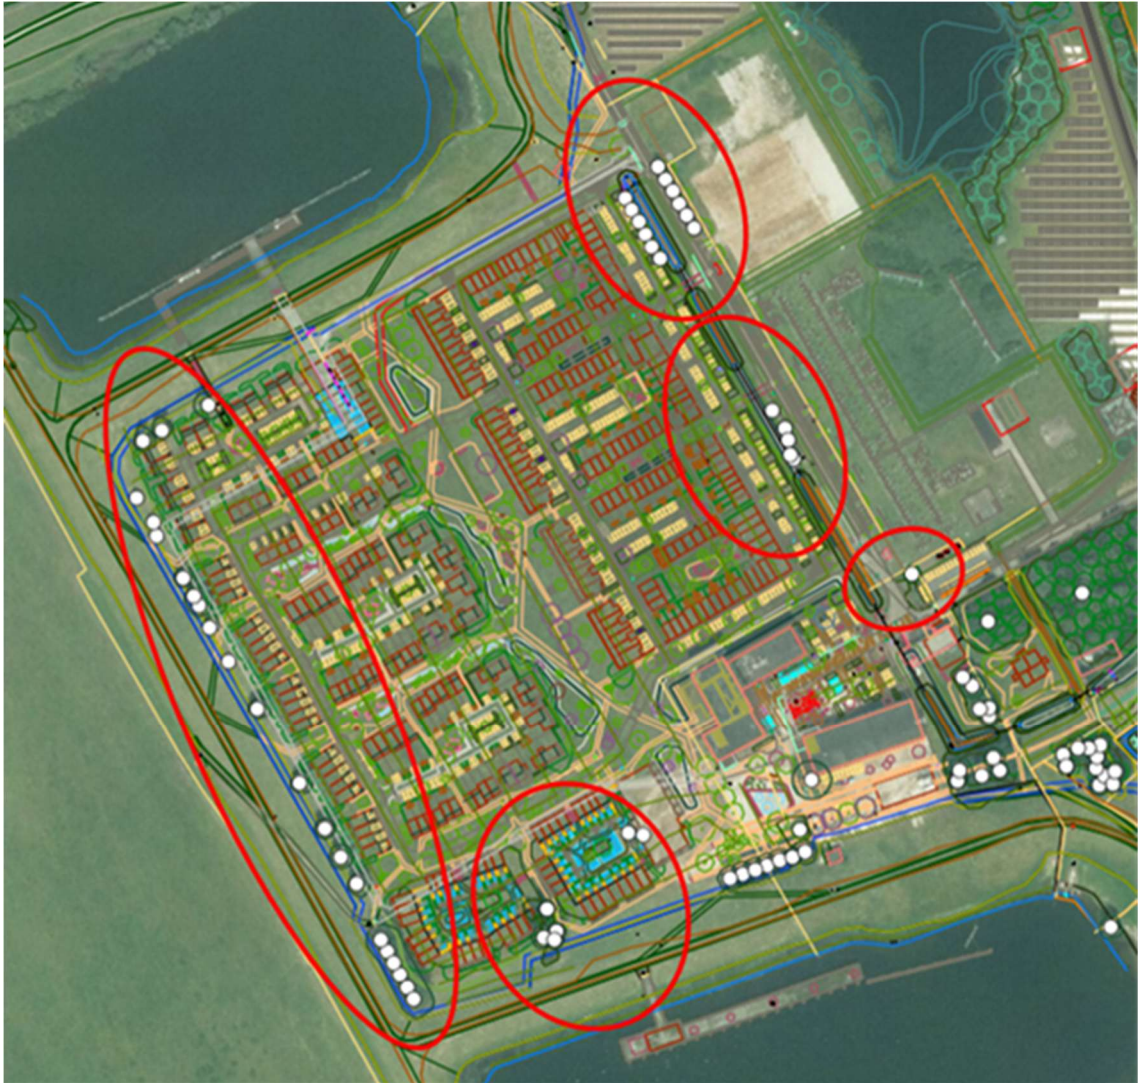
*Figuur 1: Ontwerp met bestaande bomen.*

De bomen binnen de rode ovalen kunnen niet behouden blijven. Verder groeien er zes niet inpasbare lindes langs de Professor Feldmannweg, zie onderstaande ontwerp.

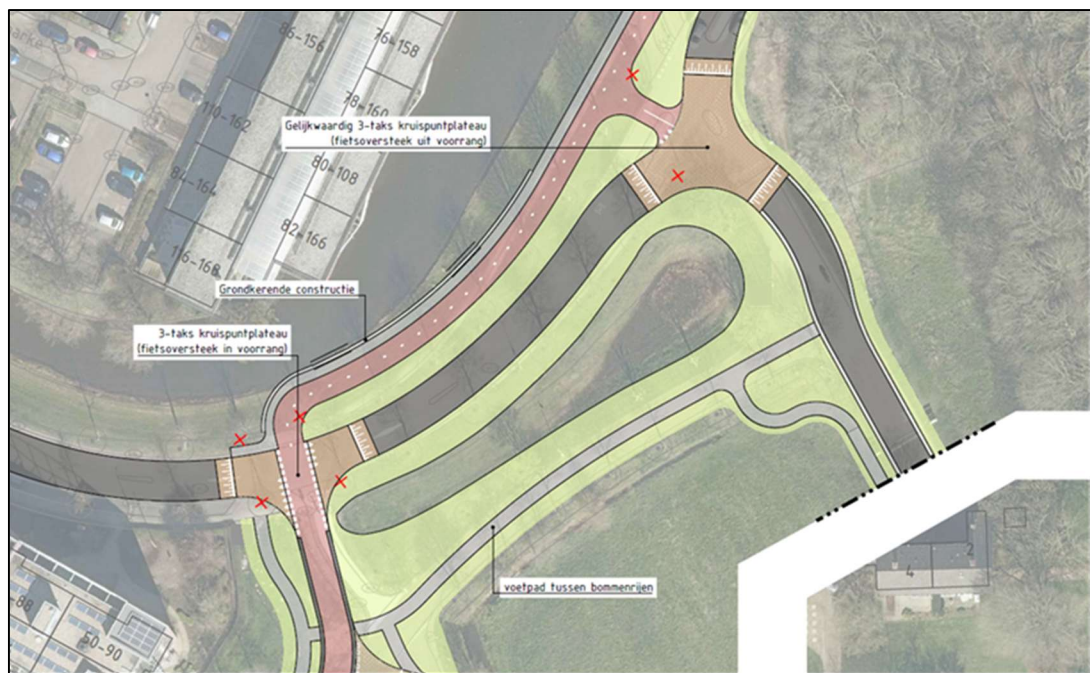
Figuur 2: Ontwerp ter hoogte Professor Feldmannweg met zes te kappen bomen (rood kruis).

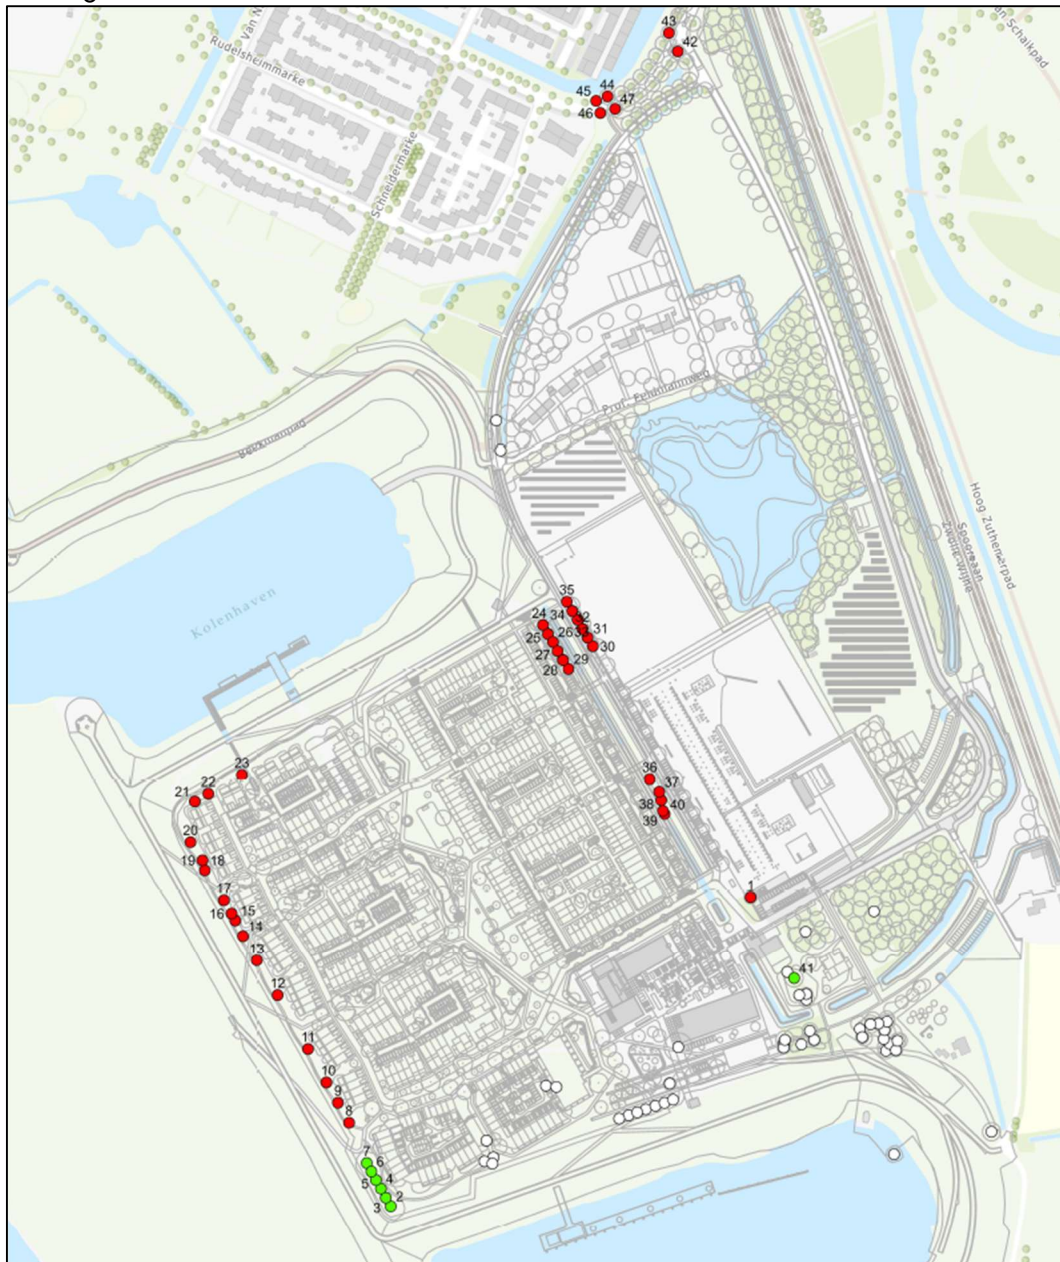
Figuur 4: Terrein Nieuw Harculo met boompunten en nummering. Rood staat voor niet te behouden. Groen (nr. 41) staat voor wel inpassen.

Door nieuwbouw in de nabijheid van boom 41 neemt de gevaarzetting sterk toe. De bebouwing blijft hier tenminste 7,5 m uit de kronen van de hoofdgroenstructuur en 10 m uit de kroon van de Hongaarse eik. Onder ander de wijze van terreininrichting bepaald in hoeverre er kans is op schade aan kroon- en/of beworteling. De Hongaarse eik heeft geen duidelijke wortelaanlopen. Uitgestelde onverenigbaarheid komt ook bij deze boom veel voor. Met het oog op de toekomstige situatie achten we nader onderzoek van belang in de vorm van een trekproef.

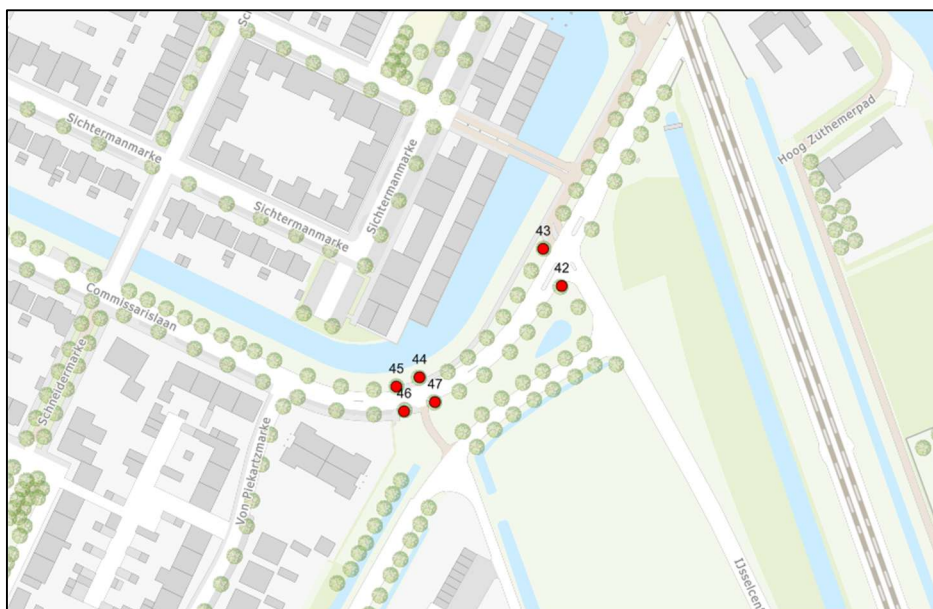
Figuur 5: Boompunten en nummering Prof. Feldmannweg. Dit betreft gemeentebomen.

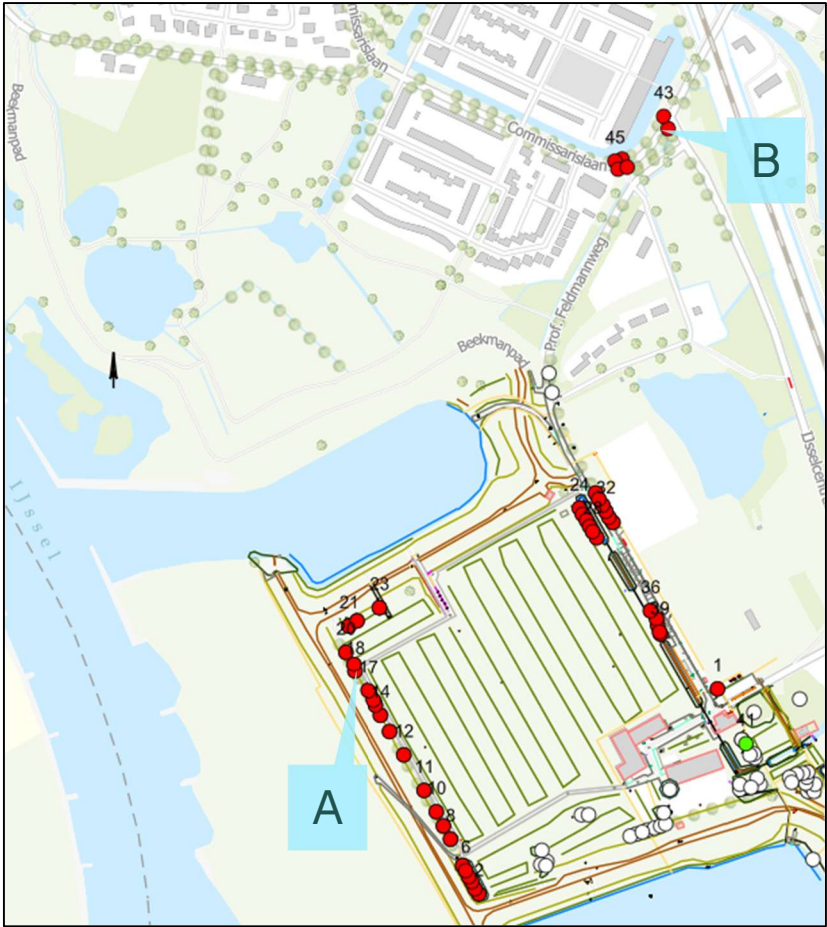
Figuur 6: Locaties groeiplaatsonderzoek.

| Locatie A,<br>boom/struik 18,<br><i>Ulmus glabra</i> . In gras<br>op 4 m uit<br>betonplaten rijbaan | 0-30 | Kleilig: Vochtig met<br>roest-, matig humeus-,<br>uiterst fijn-, bruin zand | 3 (sterk<br>verdicht,<br>beperking<br>wortel-<br>mogelijkheden) | Intensieve<br>beworteling gras<br>(geen<br>boomwortels) |
| Locatie B, Boom 42,<br><i>Tilia cordata</i> . In ruw<br>gras op 2,5-4,5 m uit<br>bkk rijbaan (Bij de<br>laatste 4 lindes<br>asfaltrijbaan). | 0-10 | Licht vochtig-, humeus-,<br>sterk lemig-, uiterst fijn-,<br>donker zand | 2,5 | - |
| | 10-40 | Licht vochtig-, matig<br>humeus-, uiterst fijn-,<br>lichtgeel zand | 2,5 | Op 40 cm dikke<br>wortels en/of puin.<br>Niet verder te<br>boren |
