# BOMEN EFFECT ANALYSE

PROJECT KRANENBURGWEG 10 ZWOLLE

Rapport: OVW-190225B-143

Datum: 2 april 2025

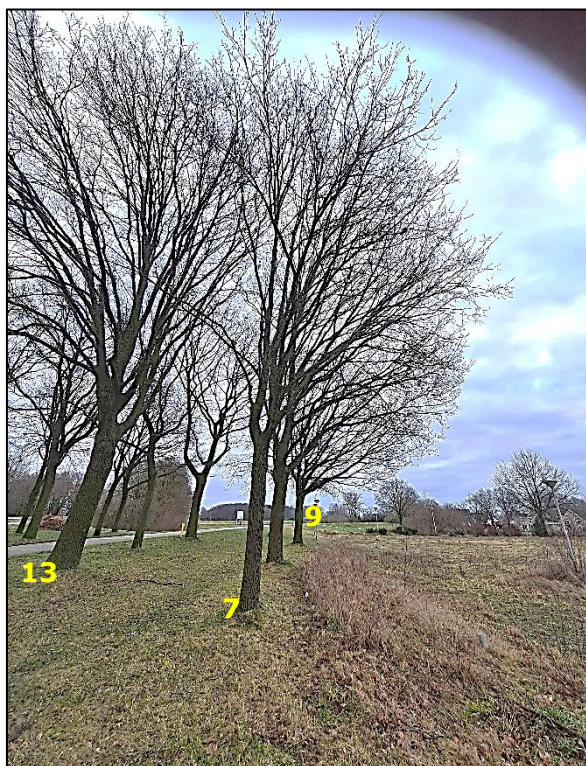
afbeelding 6: overzicht boom 7-13

- Bij overwegend alle bomen is dood hout in de kronen waargenomen. De bomen worden daarom als risicoboom aangemerkt, aangezien dood hout kan uitbreken. Na uitvoeren van een onderhoudssnoei zijn de bomen risicoboom-af en kunnen daarna als 'boom zonder gebreken' worden aangemerkt.

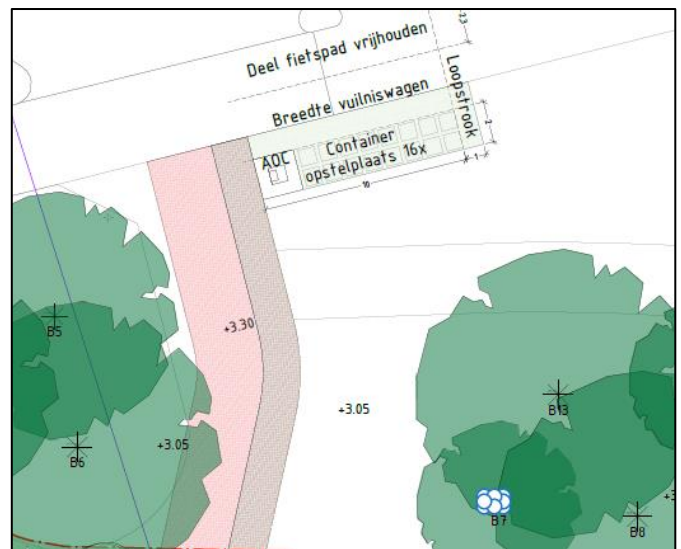
Afbeelding 19; Uitsnede projectplan nabij boom 13

Gemeten op 2.80 tot 3.00 meter uit het hart van de stamvoet is haaks op de wortelontwikkeling een profiel gegraven. Hierbij zijn vanaf -5 tot -45 wortels aangetroffen tot een diameter van 8-10 cm. Dieper dan 45 cm wordt een storende laag aangetroffen met gemengd fijn puin. Opgemerkt dient te worden dat de bomen in de zone langs het fietspad aan de stamvoet ook 35 cm hoger staan dan het fietspad, welke tevens de oppervlakkige wortelontwikkeling verklaard. Aan de zijde van de toekomstige bebouwing ligt het maaiveld zo'n 50 cm lager.
