**Nieuwbouw  
Marken Haven**

**Boom  
Effect  
Analyse**

## **Boom Effect Analyse Nieuwbouw Marken Haven**

### **Atlant Zorg, locatie Markenhof**

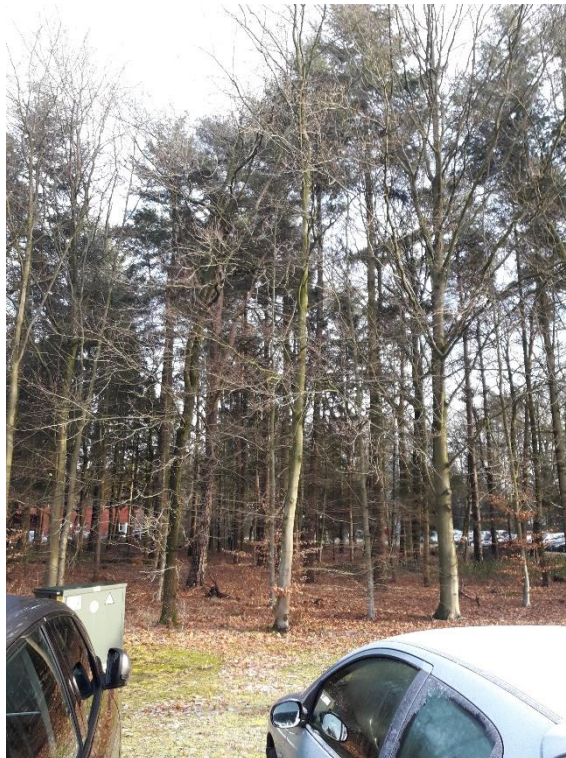
**Foto 1:**  
**Impressie situatie**

De bomen staan aan de rand van het Natura 2000 gebied Veluwe. De overige bomen binnen de invloedssfeer van de nieuwbouw bevinden zich buiten het Natura 2000 gebied. Deze bomen zijn niet meegenomen in de bomen effectanalyse. Wel wordt er een advies gegeven over omgang met deze bomen en welke maatregelen genomen kunnen worden de te behouden bomen ook duurzaam te behouden.
