## Bomen effect analyse "Kastanje, Julianaziekenhuis" Apeldoorn

Datum: 12-06-2019

Explorius vastgoedontwikkeling

Boomtechnisch onderzoek  
Definitief  
12 juni 2019

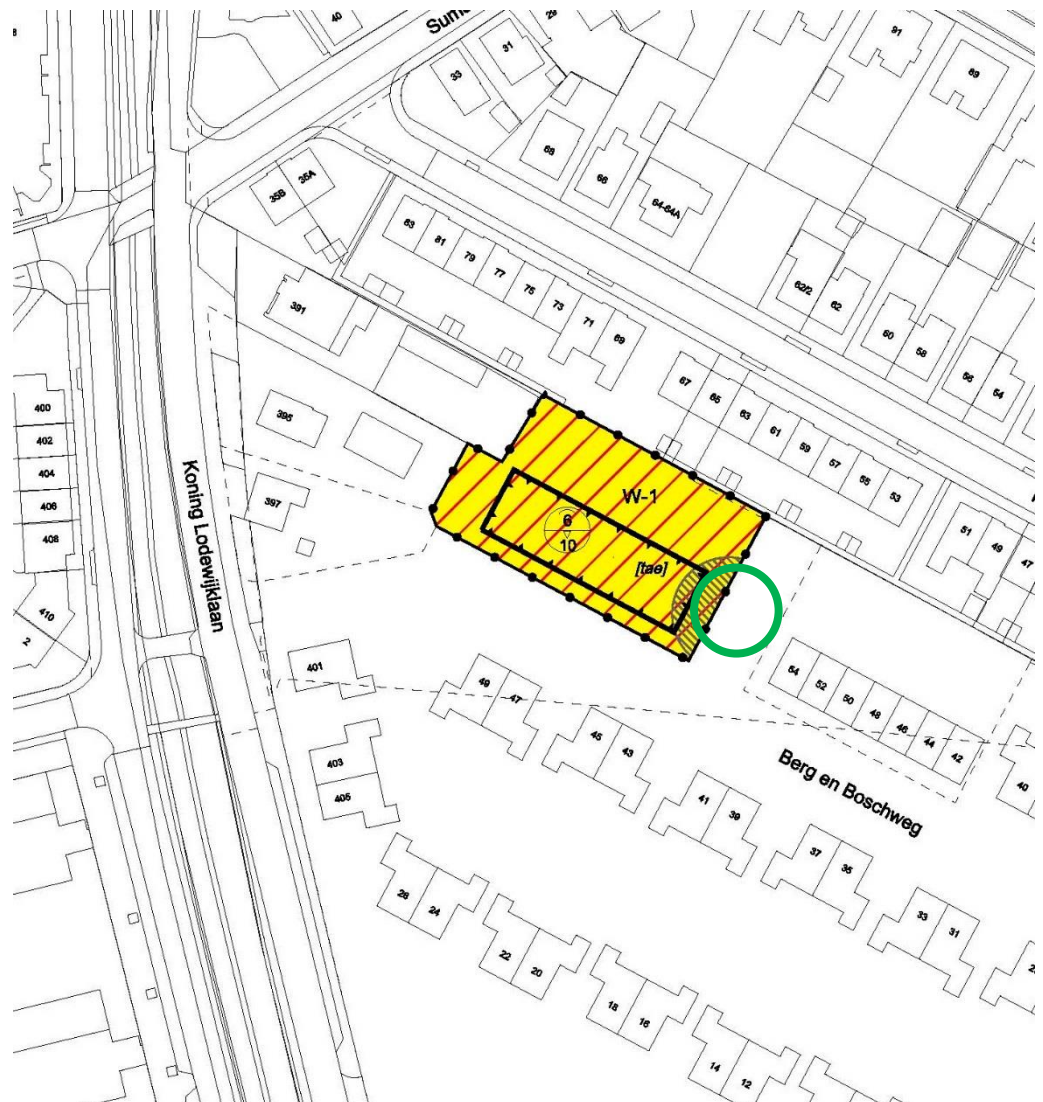
Afbeelding 3: situering locatie met geel uitgelicht het plangebied en de groene cirkel geeft de locatie van de boom weer, met de juiste diameter van kroonprojectie.

Deze boom staat in een open grond situatie, dat wil zeggen dat de boom in de huidige situatie zowel onder als bovengronds geen noemenswaardige belemmeringen heeft om zich volledig te kunnen ontwikkelen.
