## Bomen Effect Analyse

Tullekensmolenweg 47-51 Beekbergen

*16 juli 2025*  
*Rapport nr. 30891*

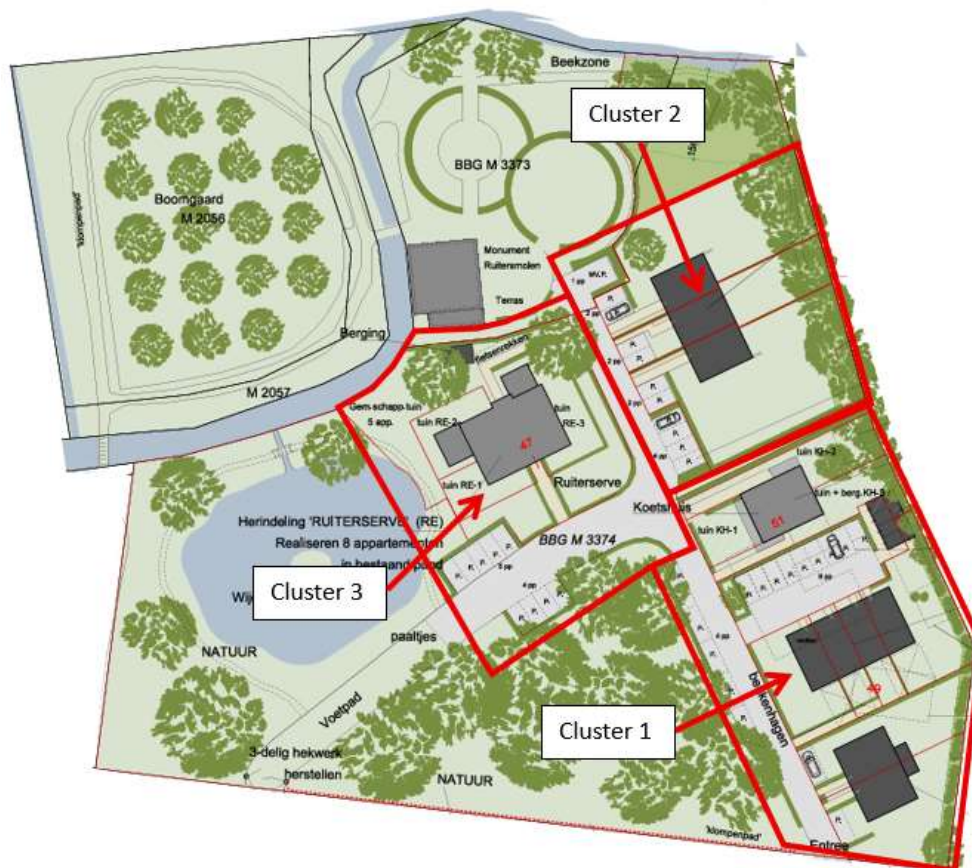
Figuur 2: Voorgenomen werkzaamheden verdeeld in 3 verschillende clusters.

De voorgenomen werkzaamheden, zoals deze op dit moment in concept voorliggen, zijn grof te verdelen in 3 clusters, zie figuur 2. De clusters worden hieronder individueel besproken. Omdat het project zich in de ontwerpfase bevindt zijn bijvoorbeeld bouwwegen of nutsvoorzieningen zoals riolering, water en stroom nog niet nader uitgewerkt.

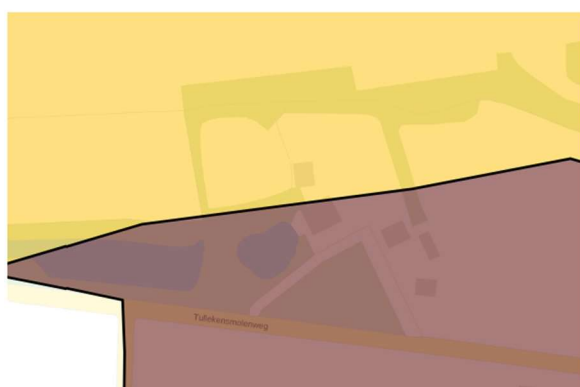
BRO Bodemkaart 2024-01

Voor de bodemopbouw is er gebruik gemaakt van de bodemkaart van Nederland (Dinoloket.nl). In figuur 5 zijn de resultaten hier van te zien, in het rood is het projectgebied weergegeven. Het bruinrode stuk is gekenmerkt met het bodemtype 'laarpodzolgronden; leemarm en zwak lemig fijn zand'. Op grotere diepte bevindt zich een laag grof zand. Het grof zand biedt een goede waterdoorlaatbaarheid en daarmee ook een goede zuurstofvoorziening maar zorgt voor een geringe voedingstoestand. De bovenste humuslaag kan het aanwezige vocht beter vasthouden en zorgt ook voor de voedingsstoffen. De bomen die in de halfverharding staan hebben een meer beperkte toegang tot nieuw organisch materiaal terwijl de bomen in bosverband hier geen last van hebben. Aangezien een deel van het projectgebied zich bevindt in bebouwd gebied kan er vanuit gegaan worden dat de bodem deels geroerd is..

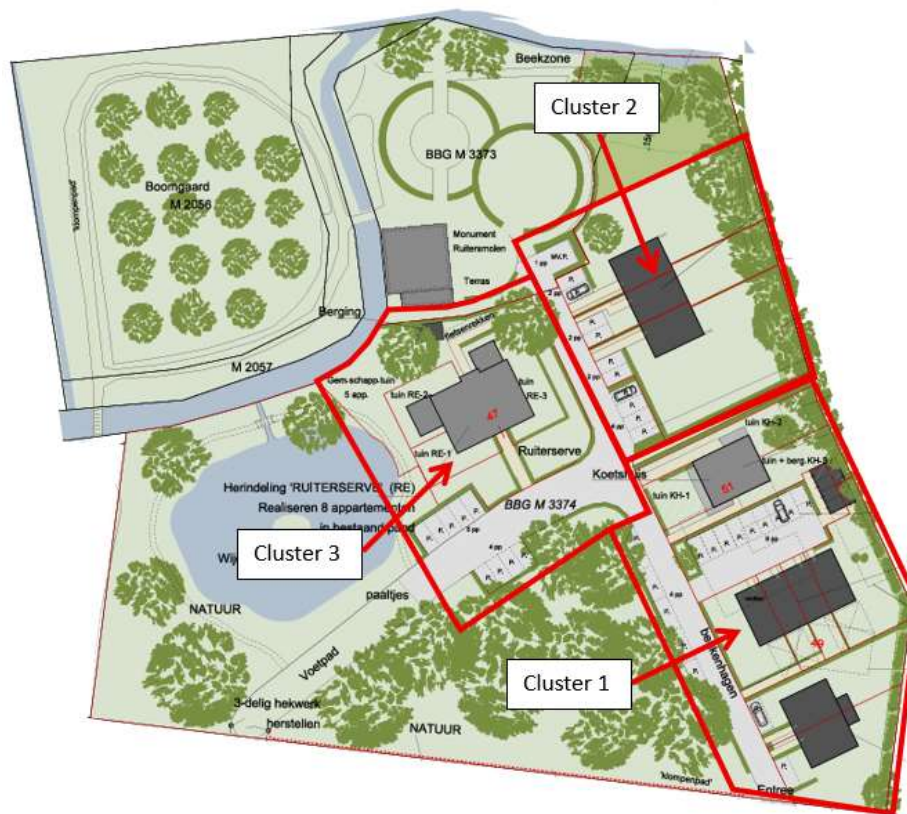
Figuur 6: Kaart van het laatst verkregen schetsontwerp met daarin de verschillende clusters.

De voorgenoemde werkzaamheden, zoals deze op dit moment in concept voorliggen, zijn grof te verdelen in 3 clusters. In de afbeelding hieronder (zie figuur 6) zijn de verschillende clusters bomen weergegeven. Per cluster worden de projectinvloeden hieronder besproken.

Voor elk van deze locaties is specifiek besproken wat de risico's zijn en of de duurzame instandhouding van de betreffende bomen in het cluster gewaarborgd kan worden. Dit is beredeneerd aan de hand van de verkregen schetsontwerpen. Daarnaast is er in hoofdstuk 6 een generiek boombeschermingsplan opgenomen.

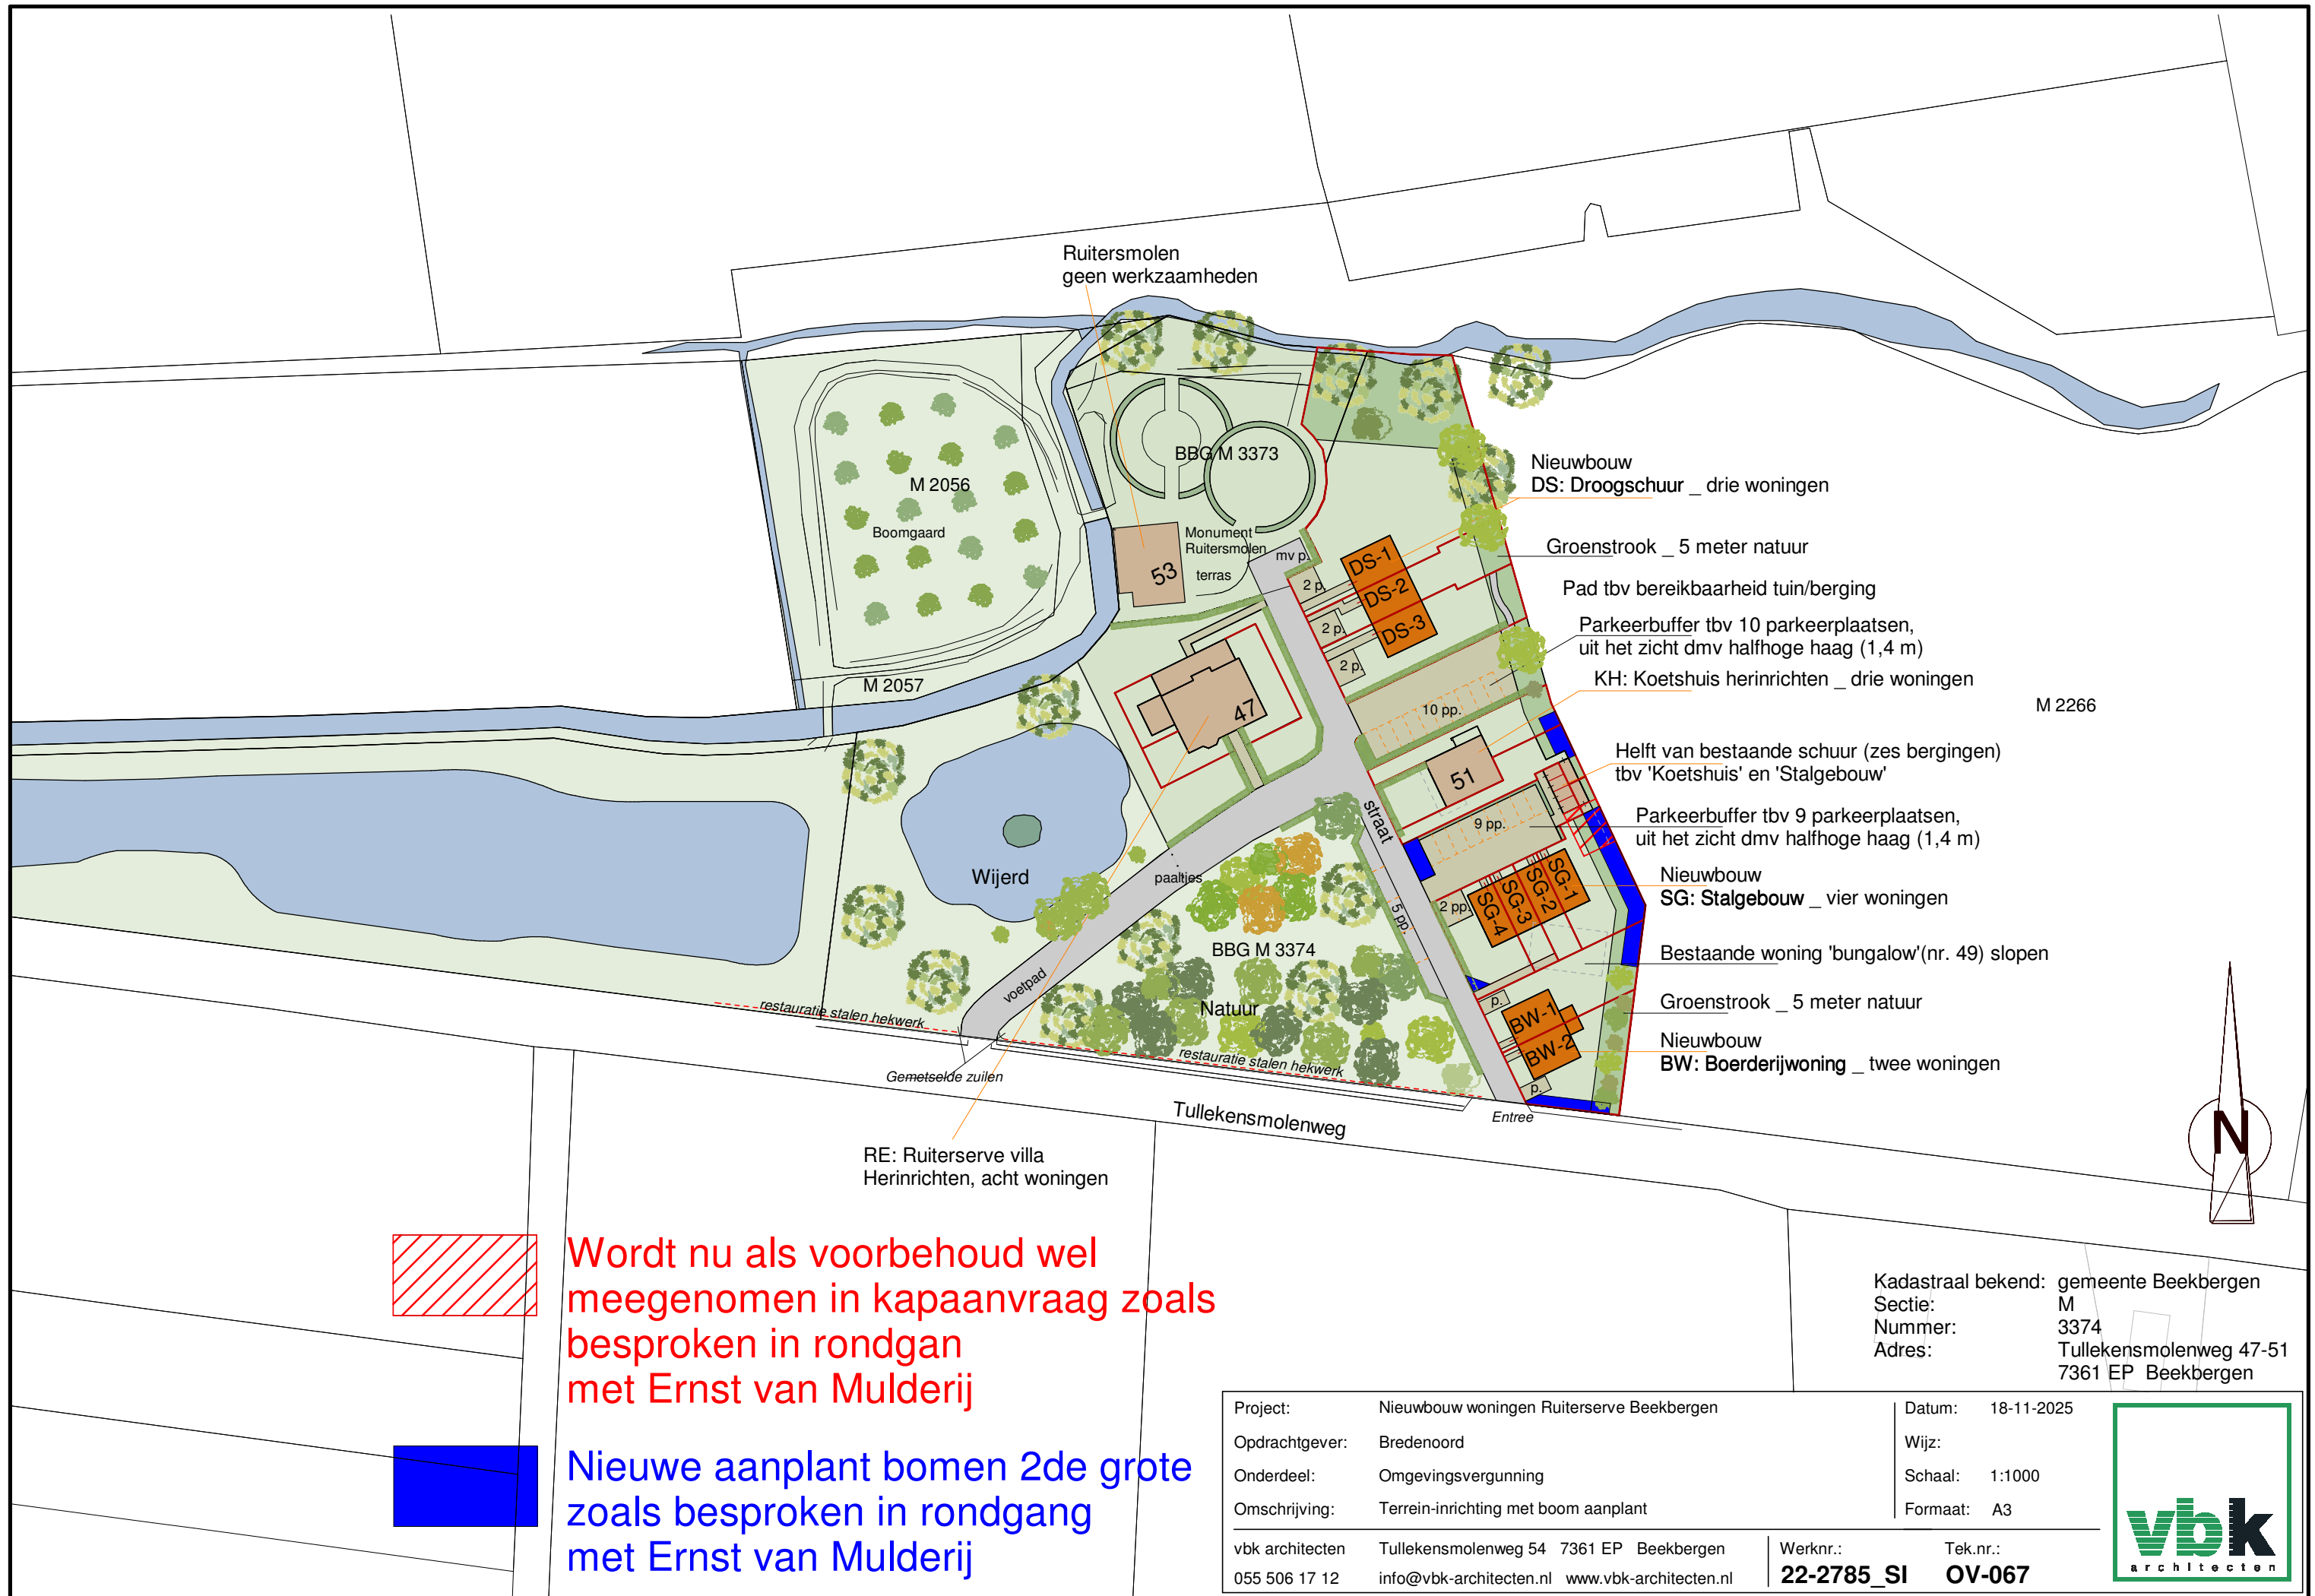
Wordt nu als voorbehoud wel meegenomen in kapaanvraag zoals besproken in rondgan met Ernst van Mulderij

Nieuwe aanplant bomen 2de grote zoals besproken in rondgang met Ernst van Mulderij
