## BOMEN EFFECT ANALYSE NIEUWBOUW MOLENSTRAAT 120 APELDOORN

92 bomen, Molenstraat 120, Apeldoorn

Referentienummer : 252352  
Opdrachtgever : Aarten Boomverzorging  
Datum rapport : 28 oktober 2025

# BOMEN EFFECT ANALYSE

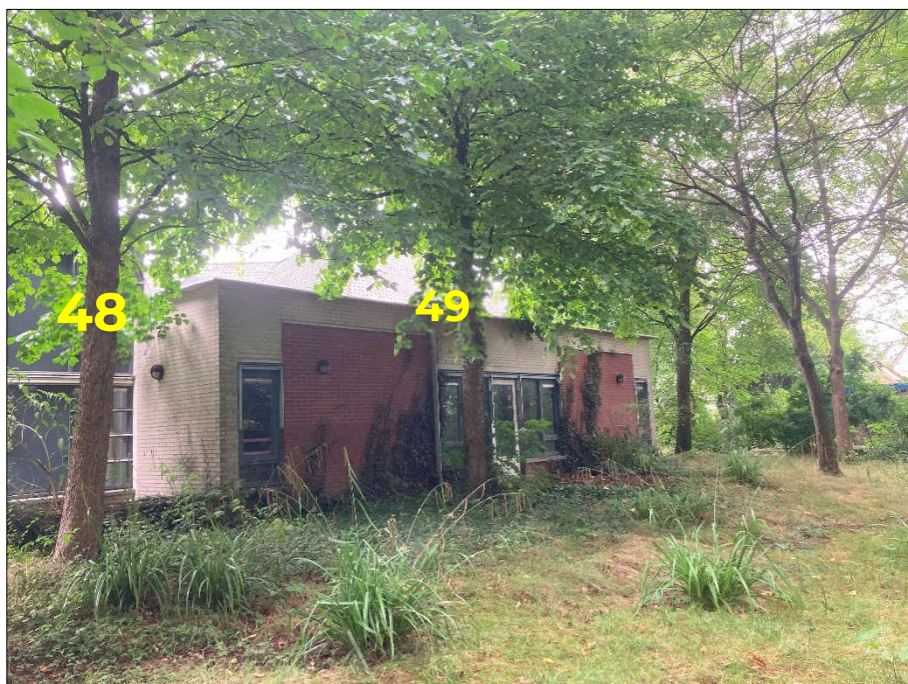
Afbeelding 6: Bomen (boomhazelaars) achter (de aanbouw van) het huidige schoolgebouw

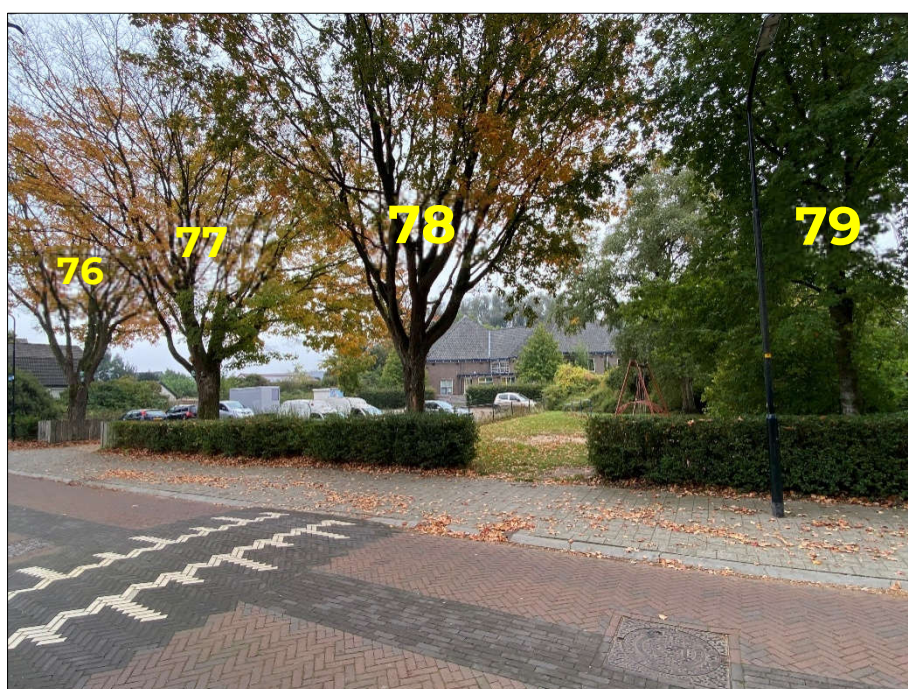
Afbeelding 7: Entrée met zilveresdoorns

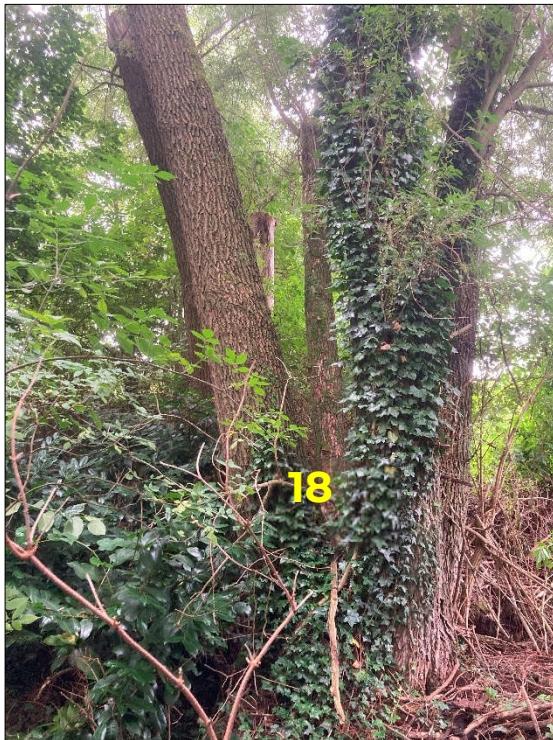
*Afbeelding 8: Meerstammige wilgen op aangrenzend perceel*

- 16 wilgen (nr. 3-18) op aangrenzende perceel: deze bomen bevinden zich met hun (topzware) kronen boven de achtertuinen van de rij woningen aan de zuidzijde van het perceel. Gezien de recente windworp in deze bomenrij en de mechanische overbelasting van deze meerstammige bomen vormen ze een veiligheidsrisico (windworp/breuk) voor de nieuwbouw. Met het oog op ecologie (spechten, hollenbroeders en overige 'boomgasten') zouden deze bomen kunnen worden teruggezet tot op ca. 6 meter en voortaan beheerd als knot/gekandelaarde bomen.

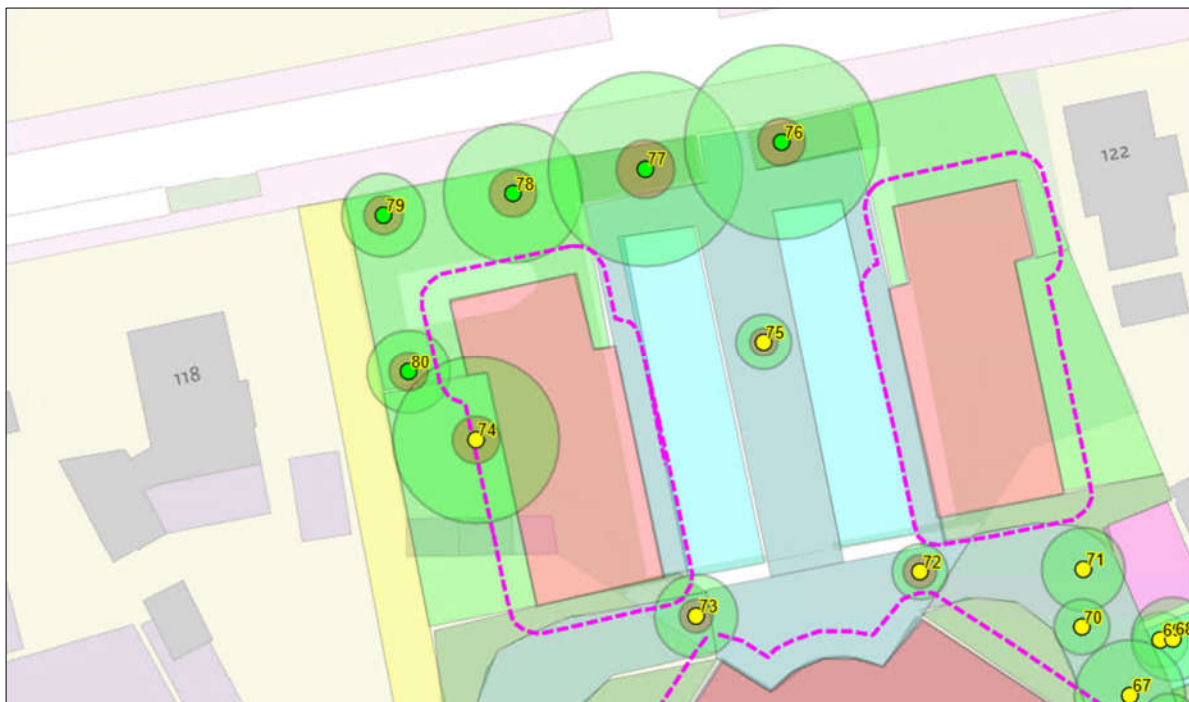
Afbeelding 13: Noord:  
 - bomen (geel);  
 - binnen de obstakelvrije werkruimte (paars)  
 op locatie nieuwe ontsluitingsweg en nieuwbouw

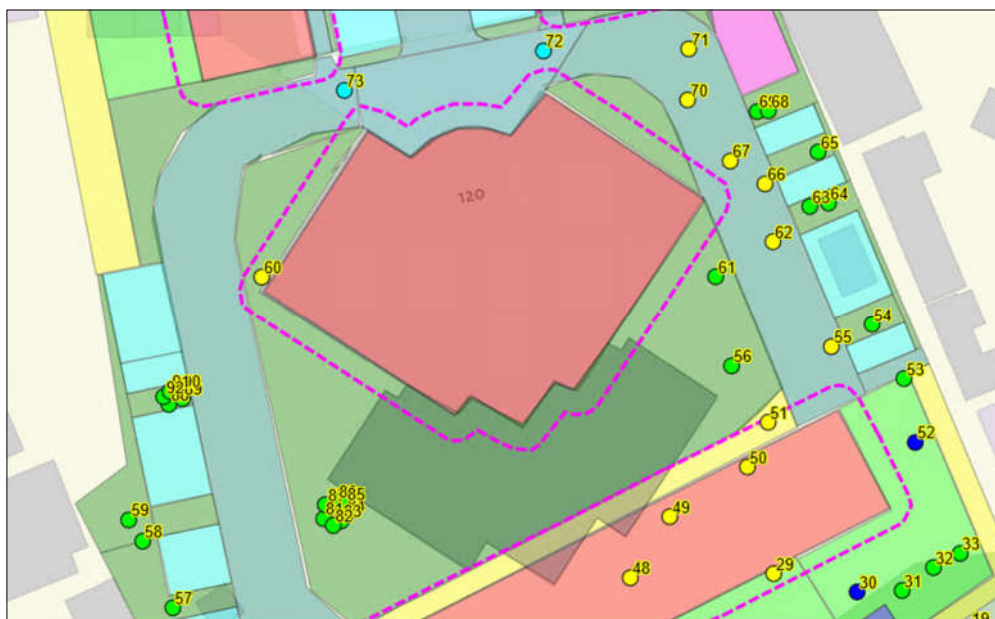
Afbeelding 14: Midden:

- bomen (geel);  
binnen de obstakelvrije werkruimte (paars)  
op locatie nieuwe ontsluitingsweg, parkeerplaatsen en nieuwbouw
