**BOMENINVENTARISATIE & BOOMTECHNISCH ADVIES  
T.B.V. DE HERONTWIKKELING VAN HET AKZOTERREIN  
IN ARNHEM**

**- Juli 2021 -**

BO/RA/2021.063

16 juli 2021

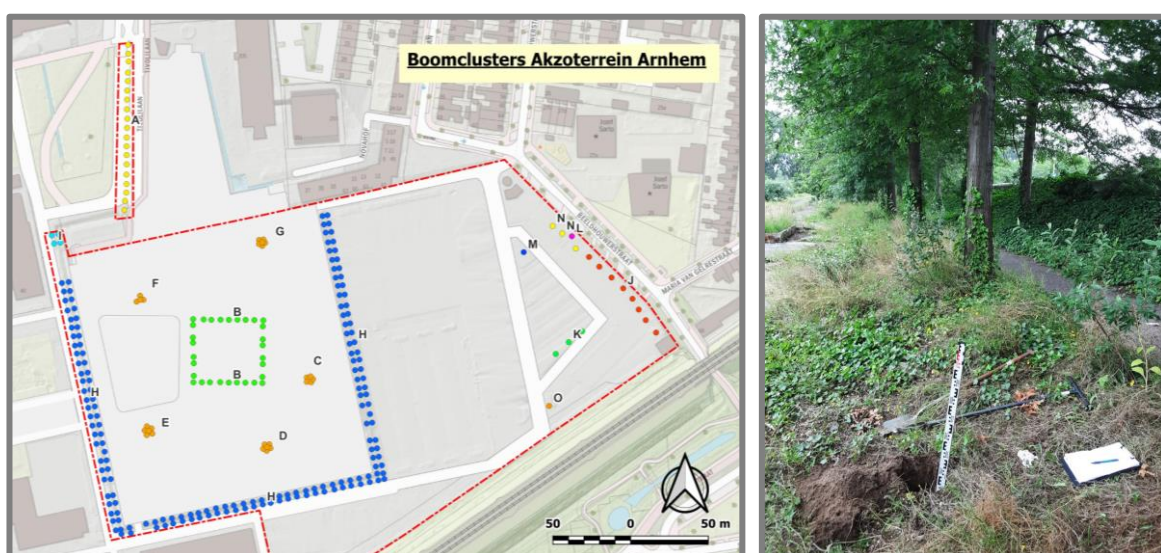
Bij de verschillende boomclusters zijn met een grondboor profielboringen verricht om inzicht te krijgen in de opbouw en kwaliteit van de ondergrond (bij boom A11, B21, F3, H17, H18, H63, K2 en M1). Bij alle boomclusters is een zeer marginale groeiplaats aangetroffen bestaande uit een dunne laag teelaarde met daaronder humusarm, schraal zand. Deze ondergrond bevat zeer weinig voedingselementen en kan slechts in beperkte mate water vasthouden. Door gebrek aan organische stof (humus) en door een voor bomengroei slechte structuur, biedt het onvoldoende mogelijkheden voor de ontwikkeling van het bodemleven waar bomen voor hun welzijn van afhankelijk zijn. Bij de bomen op het parkeerterrein (boomcluster B t/m G) ligt onder de verhoogde boomspiegels een sterk verdichte laag zand, dat voor de boomwortels nauwelijks te doorwortelen is. Daardoor zijn de wortelkluiten ondiep ontwikkeld en zijn de bomen gevoelig voor verdrogen. Dit is bij veel bomen op het parkeerterrein dan ook duidelijk zichtbaar aan de veelal matige conditie en de groeistagnatie.

**Fig. 2:** De bomen zijn ingedeeld in boomclusters waarbinnen de bomen tot dezelfde plantstructuur behoren (links). Deze kaart is ook opgenomen in Bijlage 1. Bij verschillende boomclusters zijn profielkuilen gegraven en profielboringen verricht om de bodemopbouw en de kwaliteit van de ondergrondse groeiplaats te beoordelen (rechts - boom H18). Bij alle boomclusters is een sterk beperkende bodemopbouw en groeiplaats aangetroffen. Dat heeft gevolgen voor de mogelijkheden om de bomen in te passen in het ontwerp en duurzaam te behouden.

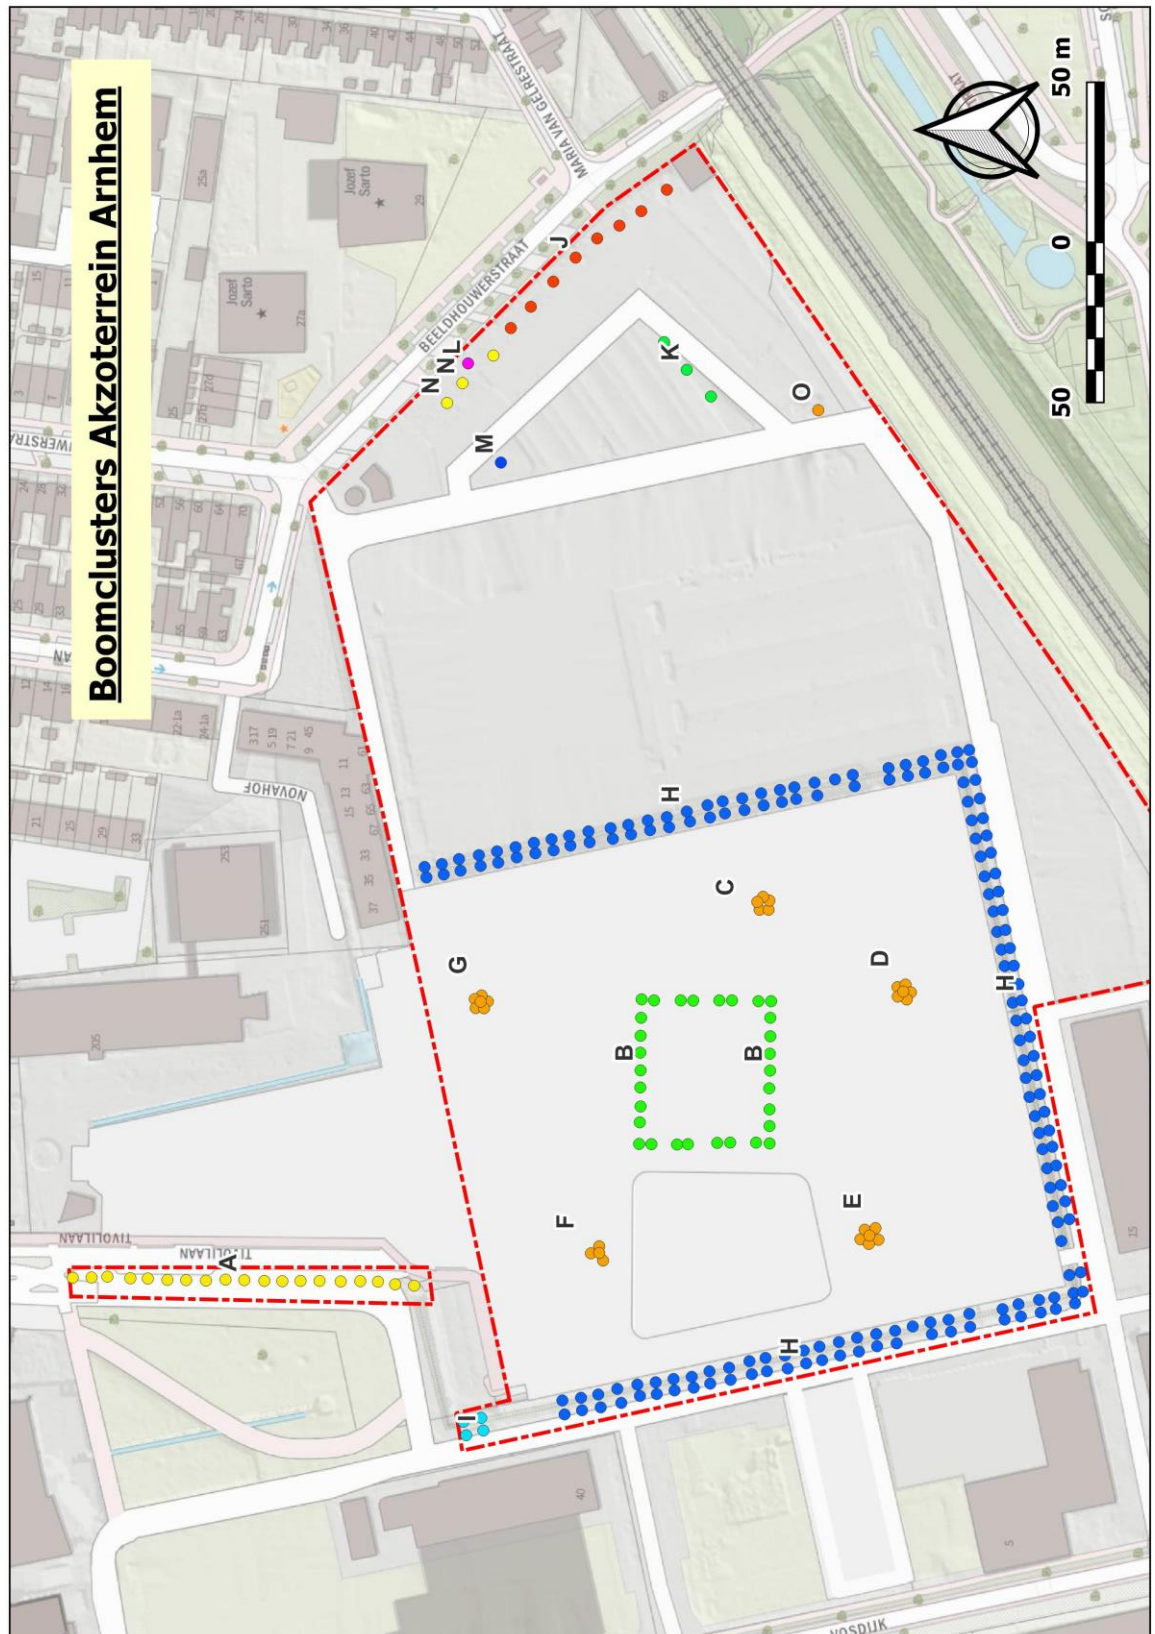
### Boomclusters

In totaal zijn er 265 bomen geïnventariseerd, verdeeld over 15 boomclusters (A t/m O). In Bijlage 1 is een bomenkaart met de boomclusters opgenomen. In Bijlage 2 zijn de kenmerken per cluster in een overzichtstabel samengevat weergegeven. Het volledige Excel-bestand met de kenmerken van alle opgenomen bomen is als externe bijlage meegeleverd.
