**BOOMTECHNISCH ADVIES T.B.V. DE HERONTWIKKELING  
VAN HET PERCEEL RIETGRACHTSTRAAT 32 TE ARNHEM**

**- September 2022 -**

Boomtechnisch advies t.b.v. de herontwikkeling van Rietgrachtstraat 32 te Arnhem

Rietgrachtstraat 32 + Eusebiusbuitensingel 19  
Spijkerkwartier, Arnhem-Noord  
Gemeente Arnhem

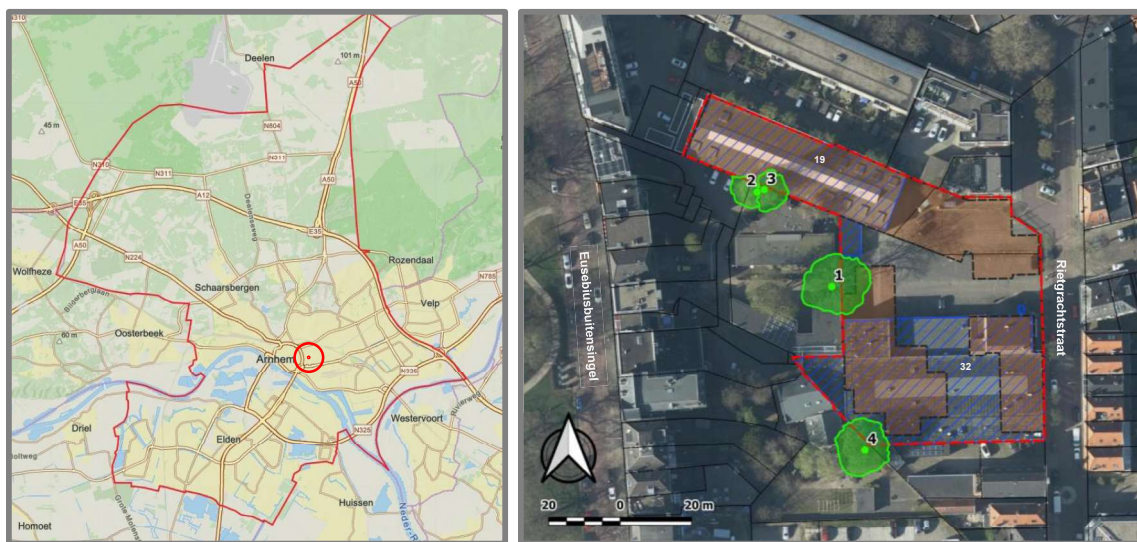
*Fig. 1: Het locatie van het projectgebied aan de Rietgrachtstraat in het Spijkerkwartier in Arnhem-Noord. Op de luchtfoto (rechts) zijn de projectgrens (rode lijn), de bestaande bebouwing (blauwe arcering), de bebouwing conform het schetsontwerp (rode arcering) en de vier beschermde bomen (groene arcering) ingetekend. Ter referentie zijn de bomen voorzien van een volgnummer.*

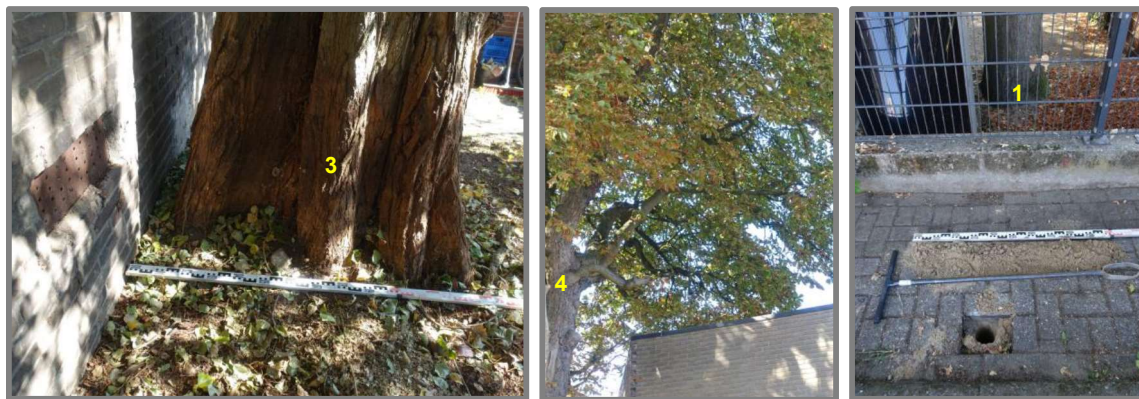
*Fig. 3: Omdat de locatie van de bomen in het boombeheersysteem van Gemeente Arnhem niet altijd nauwkeurig is, zijn de locaties van de bomen (hart stamvoet) handmatig ingemeten en in QGIS gecorrigeerd (links). De kronen zijn beoordeeld op mogelijkheden en belemmeringen voor de nieuwbouw nabij de bomen (midden). Bij boom 1 is er een profielboring verricht om vast te stellen of er beworteling van de boom onder het hoger liggende projectgebied doorloopt en het terrein eventueel wel of niet verlaagd kan worden (rechts).*

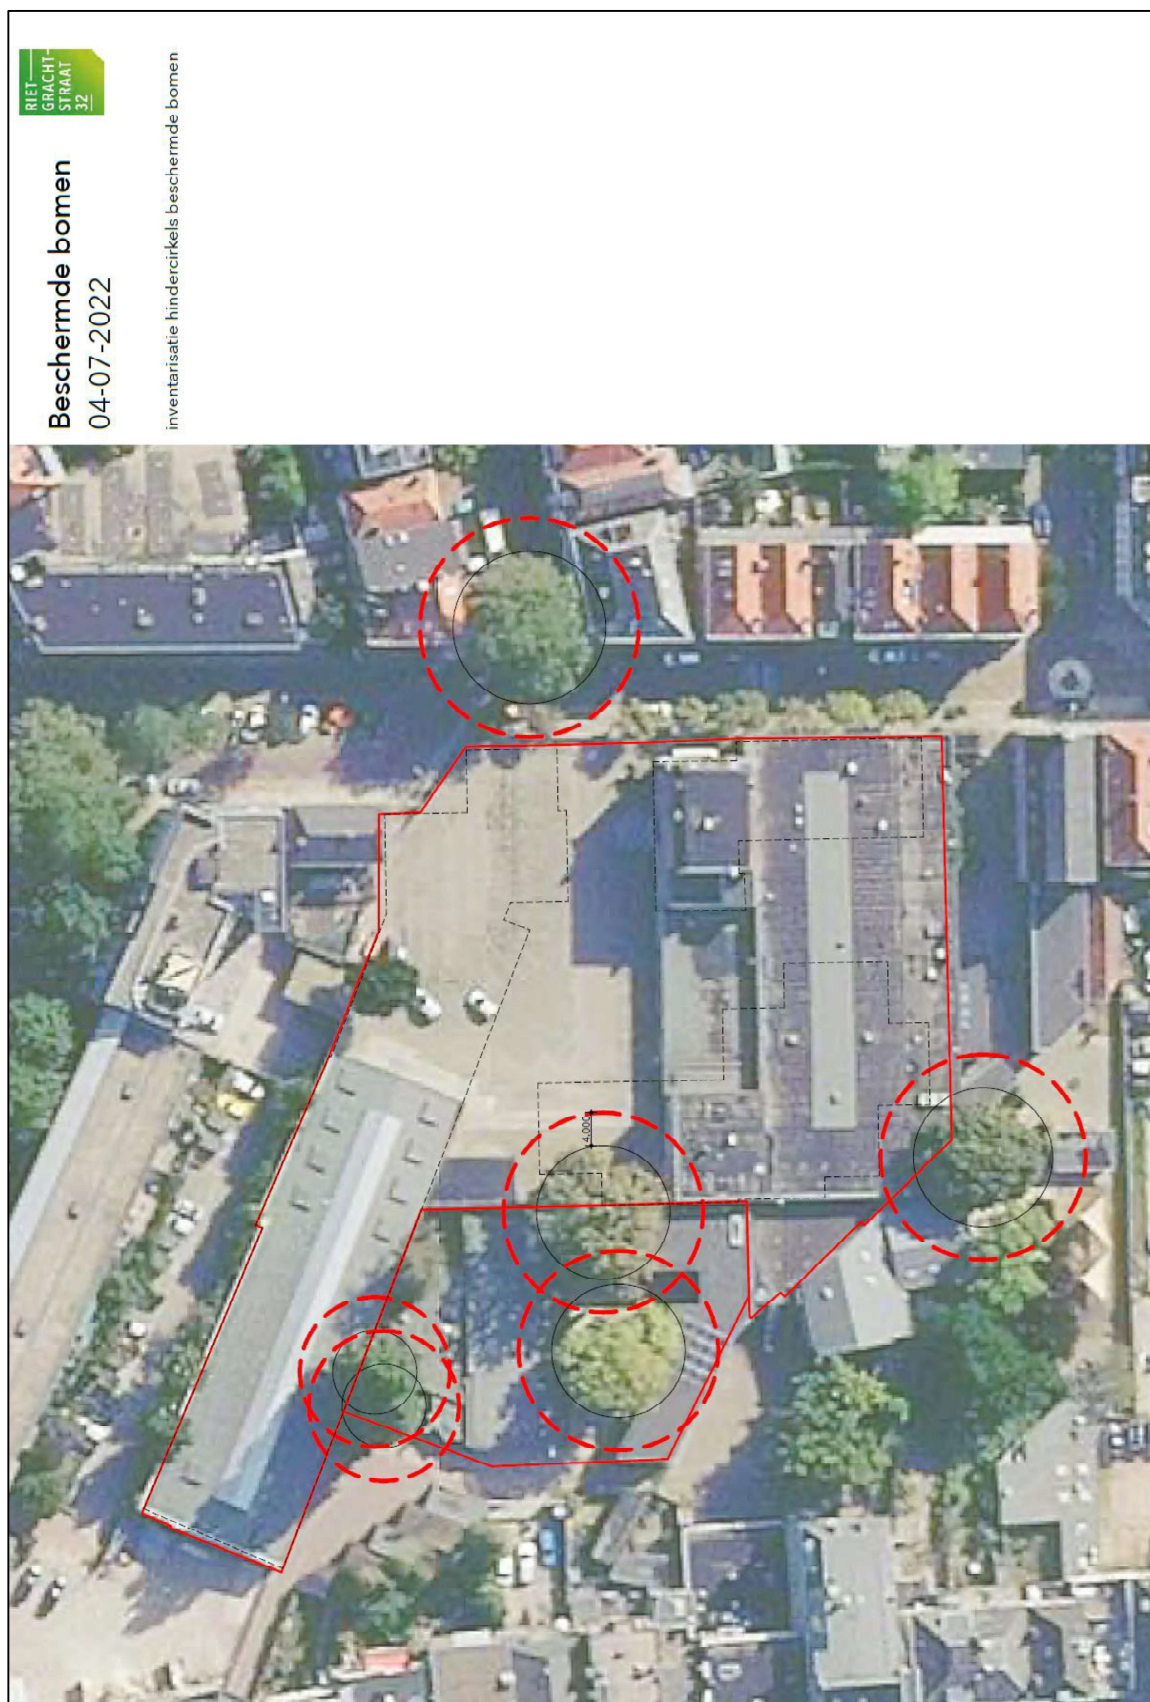
## BIJLAGE 1: Schetsontwerp ruimtelijke verkenning

In Bijlage 1 is de ruimtelijke verkenning met daarop de bomen opgenomen (2103-01-220704-TEK-01-Hindercirkels beschermde bomen\_kl\_CONCEPT). 'Hindercirkels' met een radius van 4 meter rondom de boomkronen geven daarop een indicatie voor de marge die tussen de nieuwe gevels en de boomkronen moet worden aangehouden.
